青岛市市南区江西路 76、78 号改造  
项目地块土壤污染状况调查报告  
(评审版)

委托单位：青岛中锦置业有限公司

编制单位：潍坊优特检测服务有限公司

二〇二二年一月

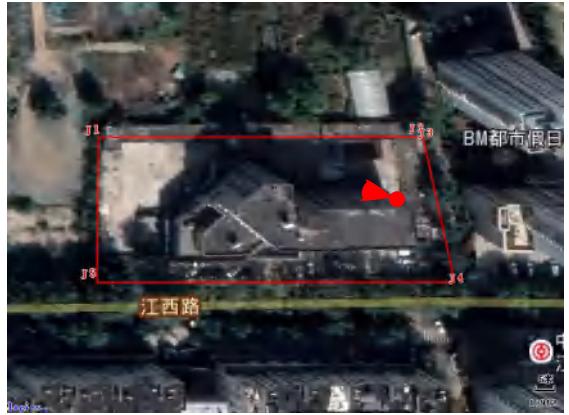
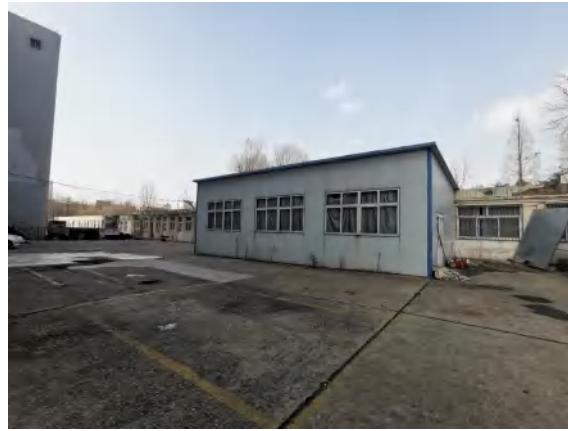
位置示意图	现状照片	现状
		本地块中部华普商务会馆，中泰证券现在此办公。
		本地块西侧原为修车店及园林公司宿舍平房已拆除，建筑垃圾已清运，现为空地。

<p>本地块北侧现已闲置。</p>
		<p>本地块东侧平房原为饭馆，现已闲置。</p>

本地块东北侧板房原为商户的宿舍，  
现已闲置。

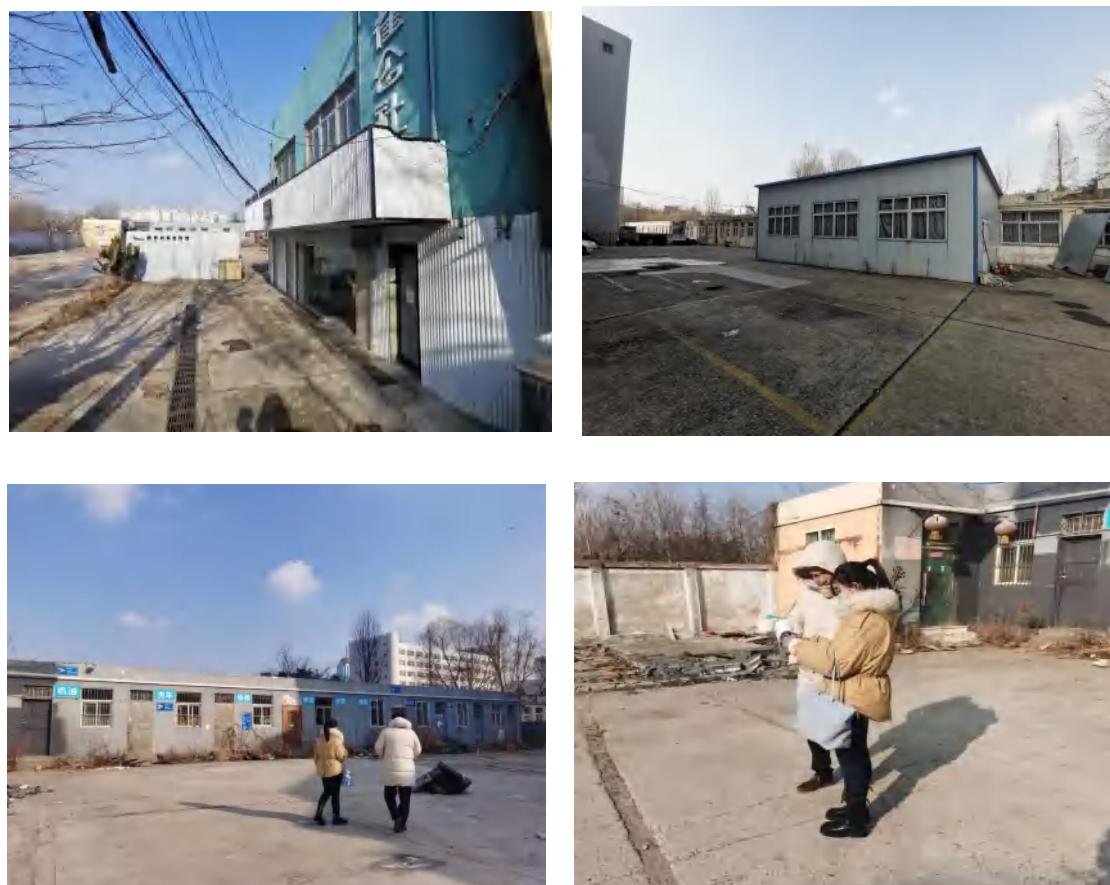
图 4.2-1 现场踏勘照片

现场踏勘时，院内地面均已硬化，本地块内原有建筑物（华普商务会馆）未进行拆除，办公楼内商户仍在此经营。西侧平房已拆除，地面硬化防渗未进行挖掘拆除，拆除过程中产生的建筑垃圾已清运。院内西侧空地未发现漏油痕迹，存在本地块目前尚未进行进一步的开发利用，土壤未被扰动，本地块内未发现有毒有害物质的存放。

时间	重点关注内容	本次踏勘情况
2022 年 1 月 11 日	有毒有害物质的储存、使用和处置情况	本地块内无有毒有害物质
	各类槽罐内的物质和泄漏情况	本地块内无槽罐等设施
	固体废物和危险废物的处理情况	本地块内无固体废物和危险废物堆存现场，拆除产生的建筑垃圾已清运。
	管线、沟渠泄漏情况	本地块内无管线沟渠等设施
	水池或其他地表水体	本地块内无水池或其他地表水体
	地块放、辐射源情况	本地块历史上为无放、辐射源使用情况记录
	周围区域重点排污企业情况	本地块周围无排污企业存在，多为商业住宅区。

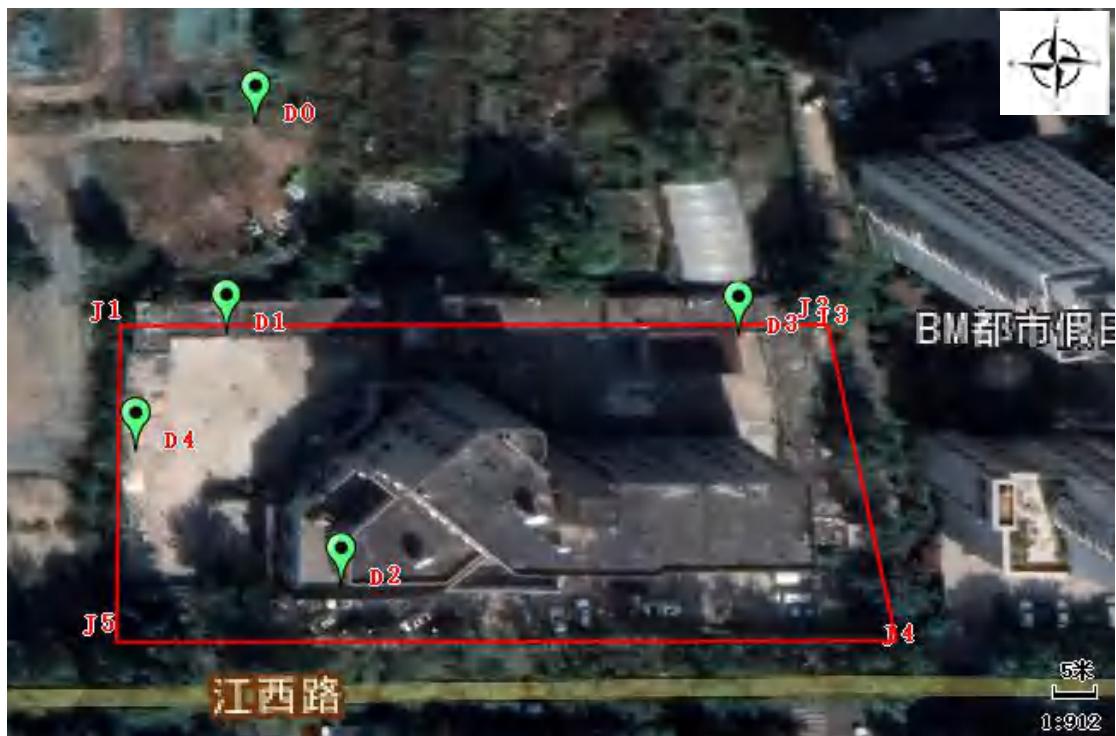
图 4.2-1 快速检测点位布设图

根据地块性质及本地块相邻地块的历史使用情况，本次采用系统随机布点法进行现场快速检测点位的布设。本地块地面基本已硬化，为不破坏硬化防渗地面，本次在本地块内未硬化的局部区域布设 4 个现场快速检测点位，本地块外原苗圃所在位置选取 1 个对照点位，共布设 5 个快速检测点位，利用土壤 PID、XRF 快速筛选对土壤的污染情况进行初步判断。本次快速检测点位布设图见图 4.2-1。

快检 点位 编号	经度	纬度	采样 深度	快速检测结果						PID (ppm)	
				XRF (ppm)							
				砷	铜	镍	铅	汞	镉		
D0	120.38812	36.07493	0-0.2m	6	9	ND	11	4	ND	0.030	
D1	120.38807	36.07461	0-0.2m	1	24	ND	44	1	ND	0.096	
D2	120.38825	36.07421	0-0.2m	6	21	15	51	2	ND	0.077	
D3	120.38888	36.07460	0-0.2m	2	55	15	40	6	ND	0.049	
D4	120.38793	36.07442	0-0.2m	ND	36	38	50	2	ND	0.081

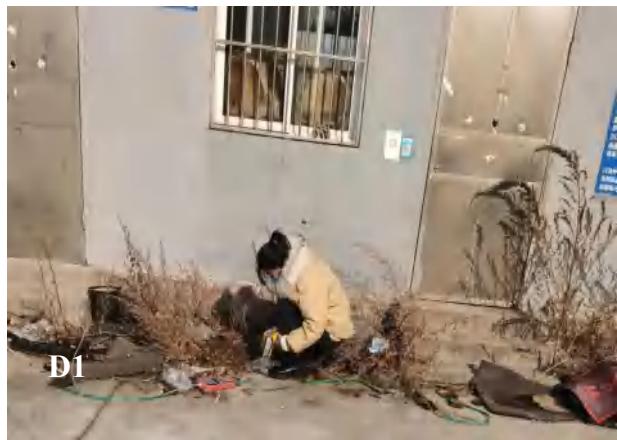
原汽车修理店办公室南侧区域

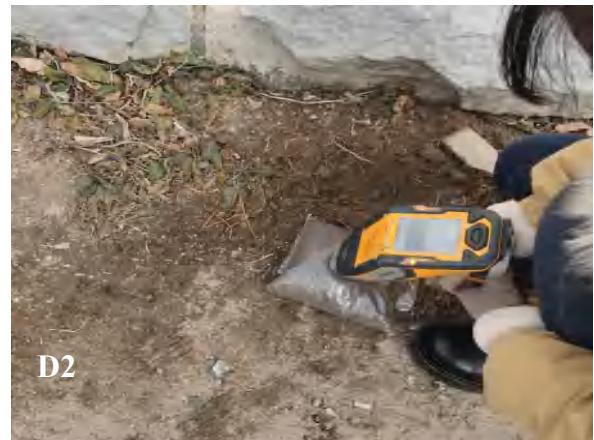
办公楼南侧区域

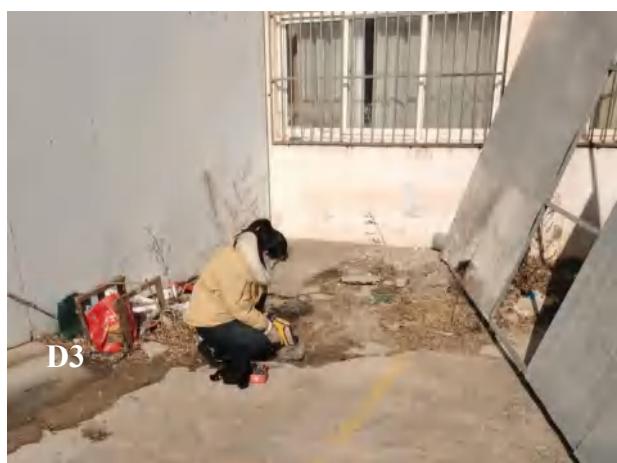
原饭馆西侧区域

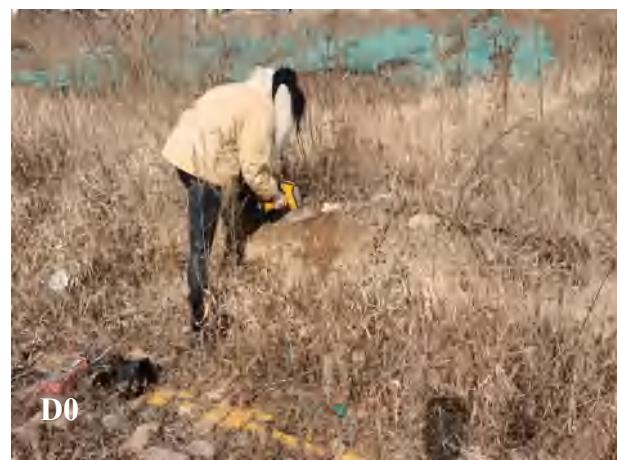
本地块外北侧原苗圃内
