# 高密市碧桂园·嘉誉项目地块 土壤污染状况调查报告

委托单位：高密市新碧房地产开发有限公司

编制单位：潍坊优特检测服务有限公司

二〇二〇年七月

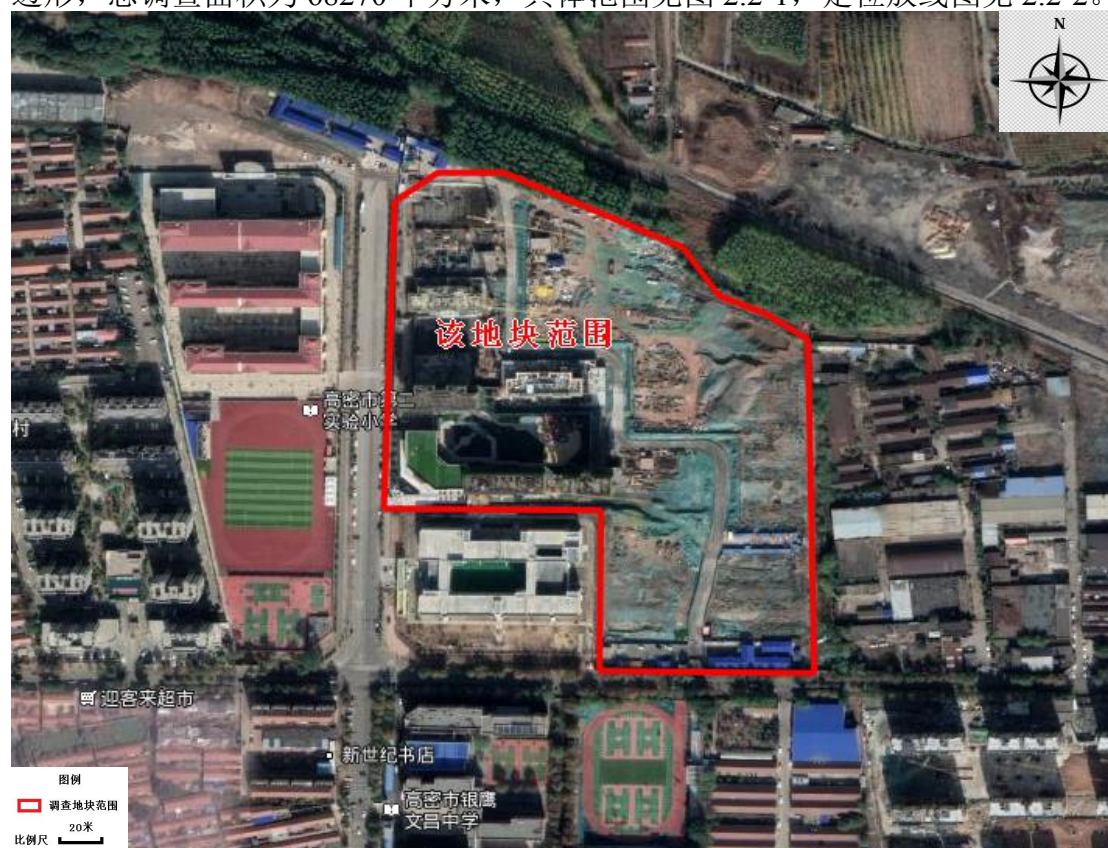
图 2.2-1 地块调查范围示意图（2019.11.10）

本次土壤污染状况调查范围为新碧房地产开发的高密市碧桂园·嘉誉项目地块，该地块南侧为高密市银鹰文昌中学；西侧紧邻梓潼路，路对面为高密市第二实验小学；北侧为林地；东侧为山东华腾金属制品科技有限公司及其他已停产搬迁的小企业；同时该地块西南角为高密市第二实验小学幼儿园。地块呈不规则的多边形，总调查面积为68270平方米，具体范围见图2.2-1，定位放线图见2.2-2。

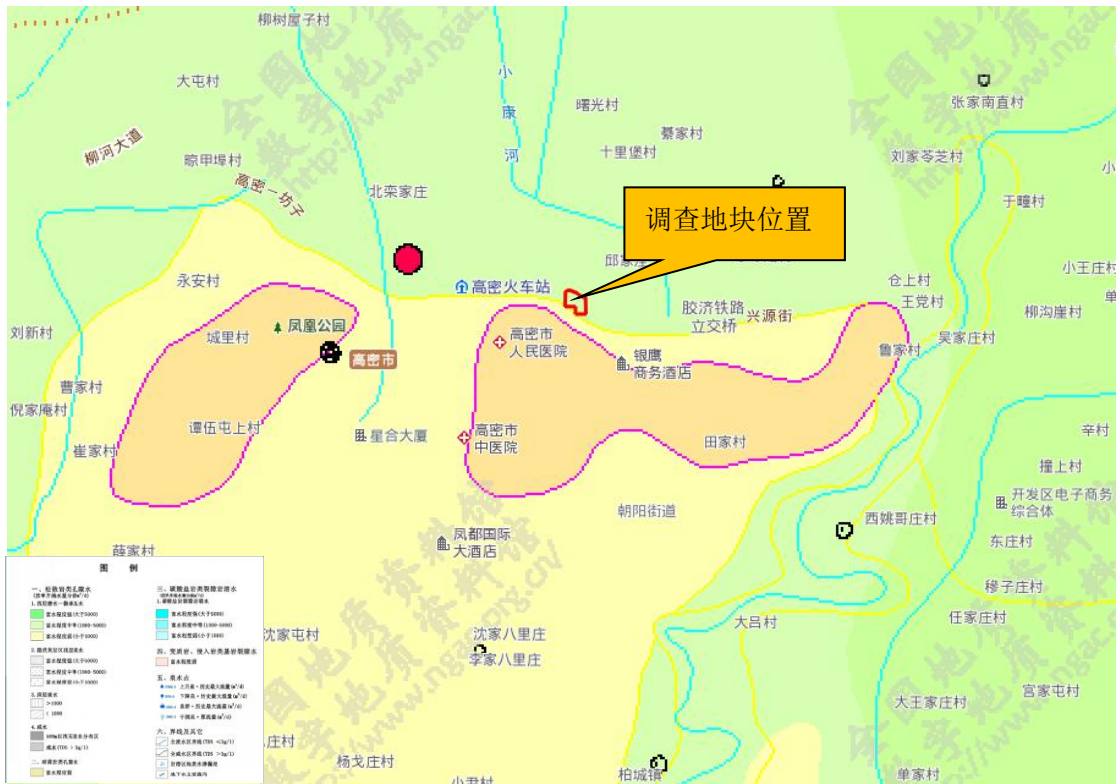
图 3.1-3 本次调查地块水文地质图（1:20 万）

本次最大勘察深度为 20.0m，勘察期间测得地下水稳定水位埋深为 3.9~6.1m，平均 4.9m，相应标高均为 18.1~18.7m，平均 18.4m，初见水位与稳定水位基本一致。

场地地下水类型主要为第四系孔隙水潜水及风化基岩裂隙水，主要含水层为第 3 层全风化泥质砂砾岩、第 4 层强风化泥质砂砾岩；主要补给来源为大气降水和地下径流，排泄方式为人工抽取。地下水受季节影响较大，年变化幅度约 1.0m。该场地近 5 年内最高水位埋深约自然地坪以下 2.5m，该场地最高历史水位埋深约自然地坪以下 1.5m。根据当地的水文地质资料，该区域内地下水流向大致为由南向北偏东。该区域水文地质图如下。

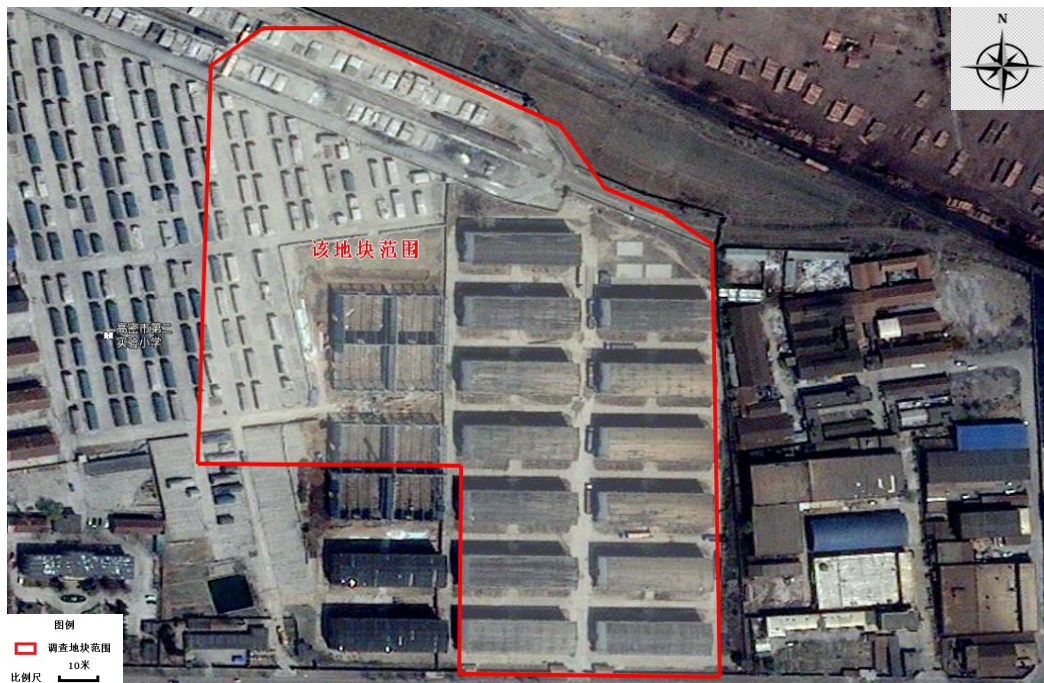
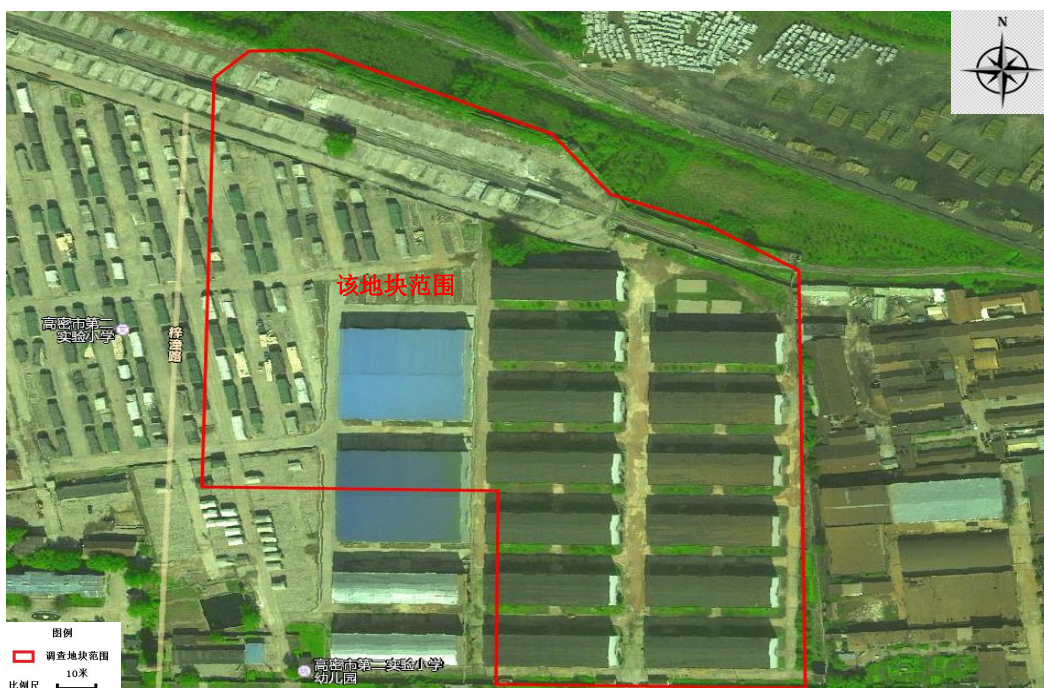
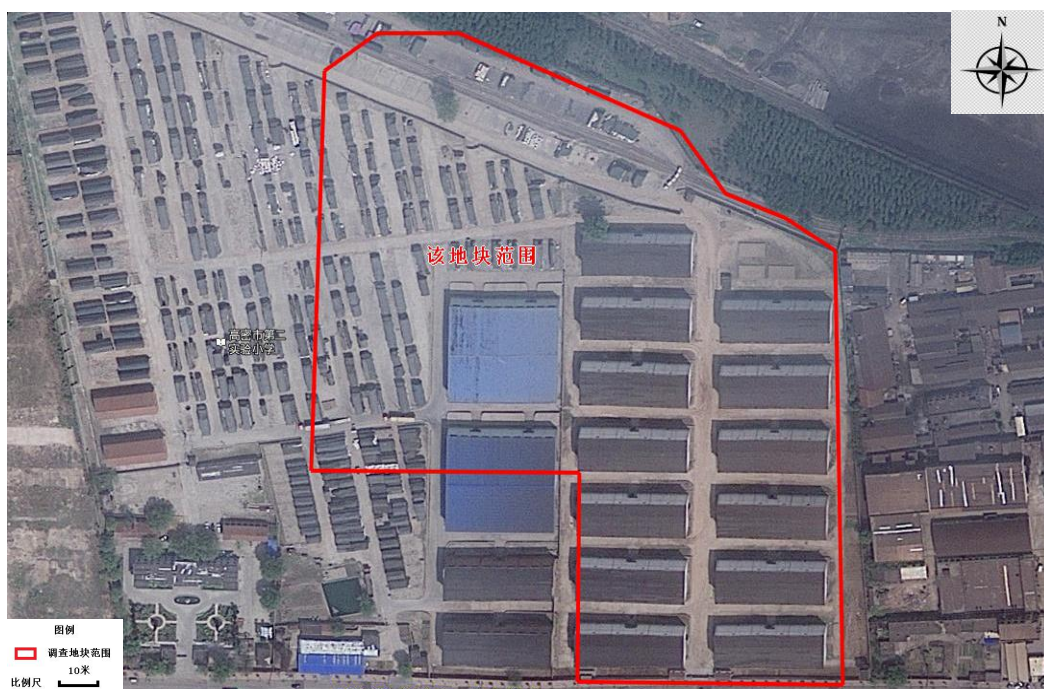
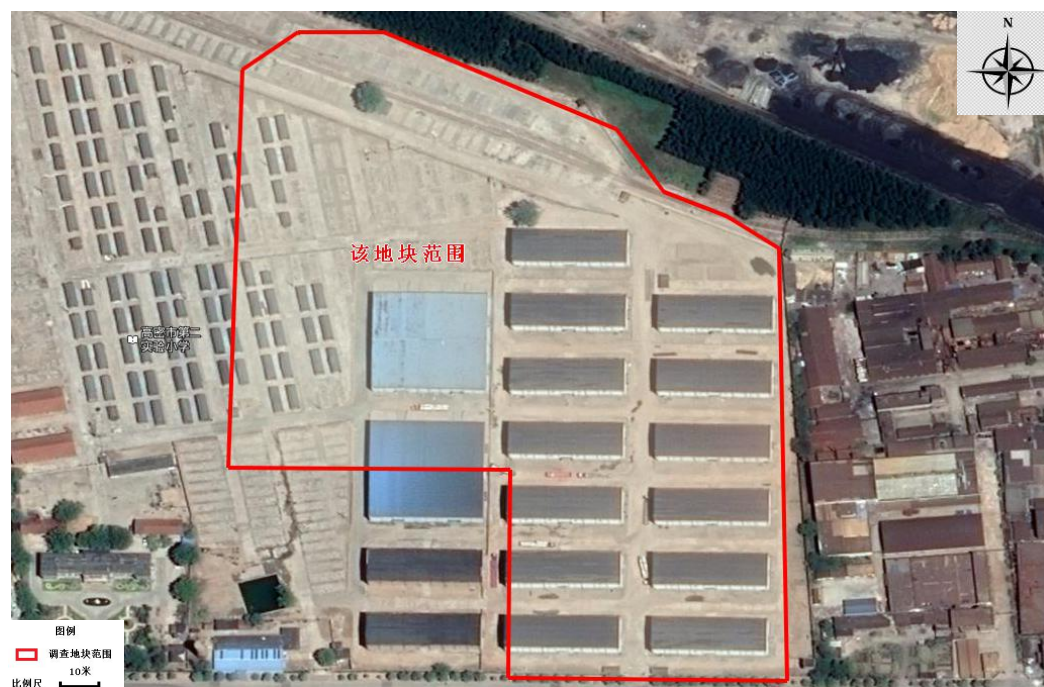
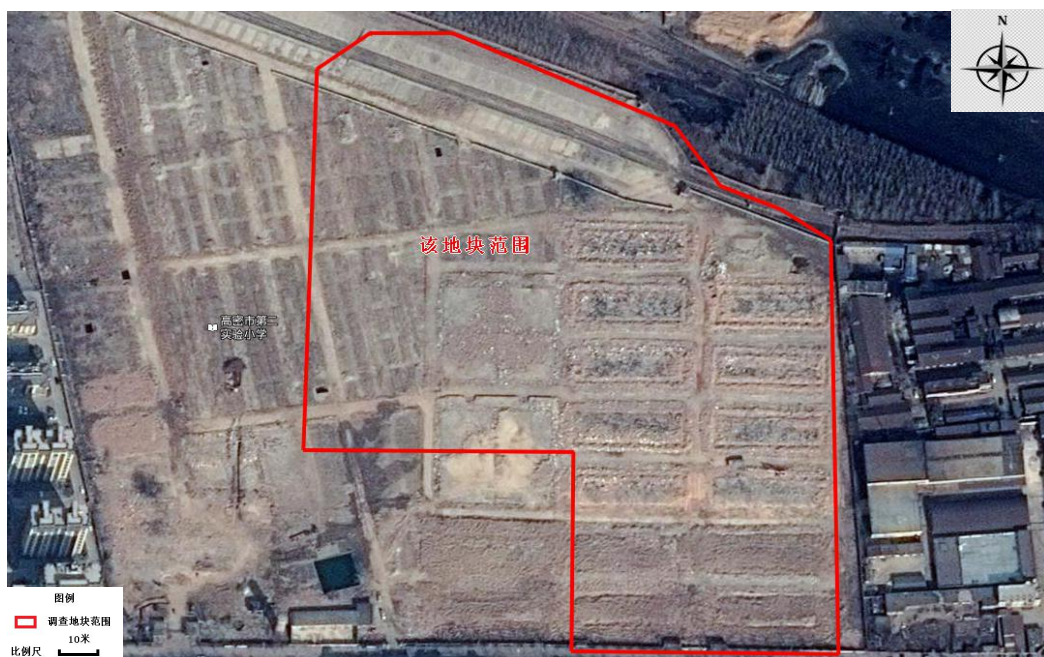
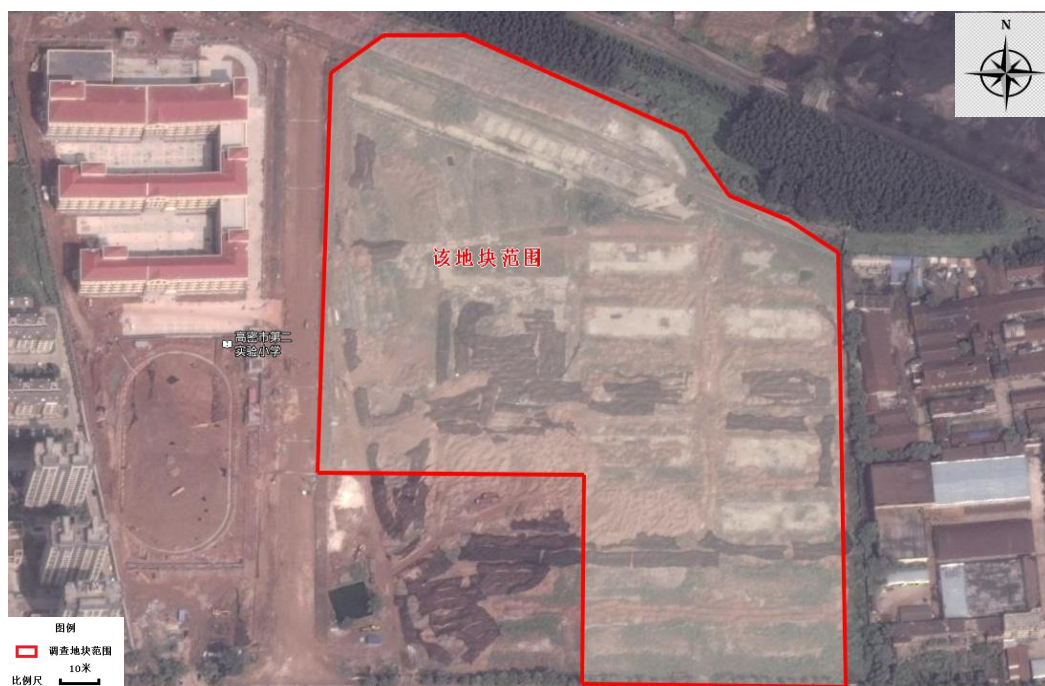
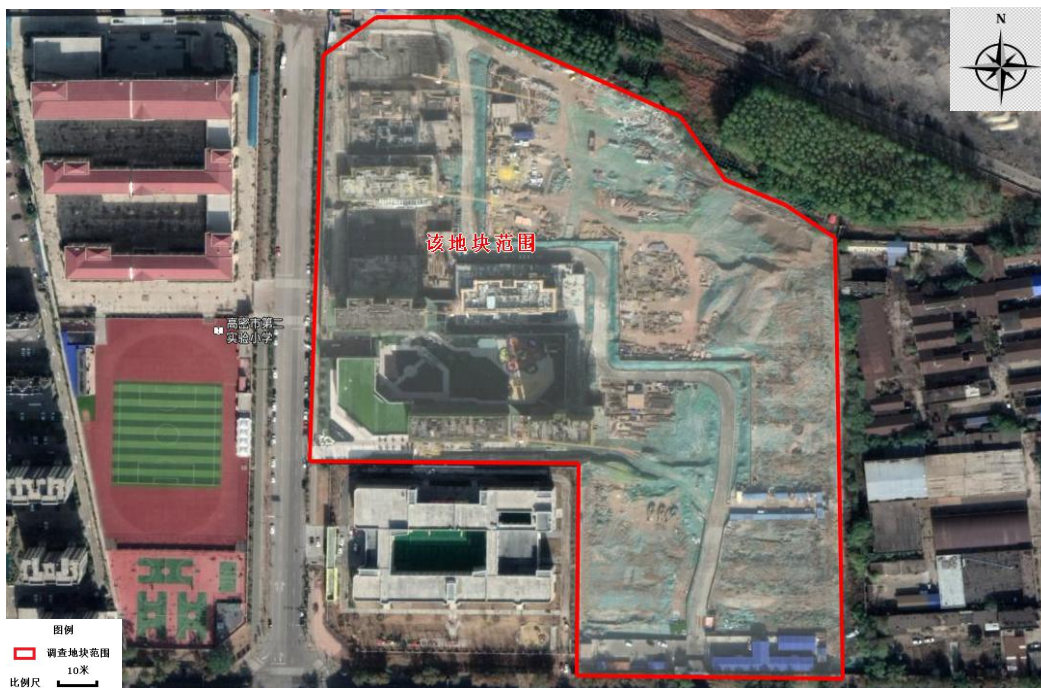
图 3.3-1 (1) 本次调查地块历史卫星影像图 (2006.4.6)

图 3.3-1 (2) 本次调查地块历史卫星影像图 (2008.7.10)

图 3.3-1 (3) 本次调查地块历史卫星影像图 (2012.5.3)

图 3.3-1 (4) 本次调查地块历史卫星影像图 (2014.5.28)

图 3.3-1 ( 5 ) 本次调查地块历史卫星影像图 (2017.2.15)

图 3.3-1 ( 6 ) 本次调查地块历史卫星影像图 (2017.9.11)

图 3.3-1 ( 7 ) 本次调查地块历史卫星影像图 (2019.11.10)

棉麻高密站搬迁后原厂区西侧新建高密市第二实验小学和交通道路（梓潼路），其余部分厂区地块由土地储备中心收储直到2019年被新碧房地产购得并在此地块上开发建设碧桂园·嘉誉小区。地块历史使用情况见表3.3-1，地块不同历史时期遥感影像图（2006年-至今）见图3.3-1。

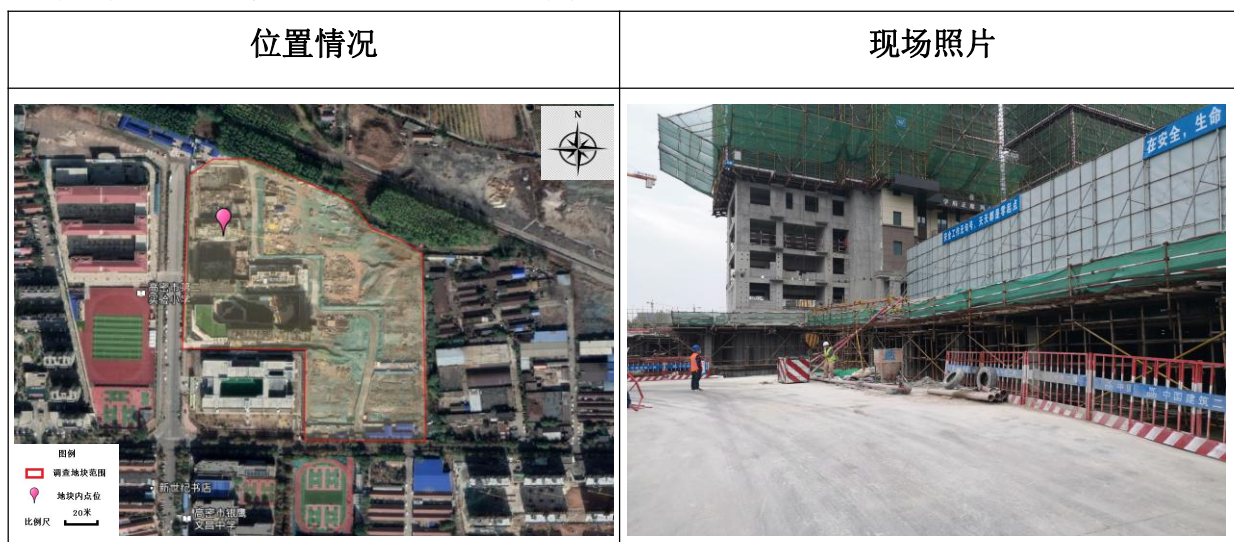
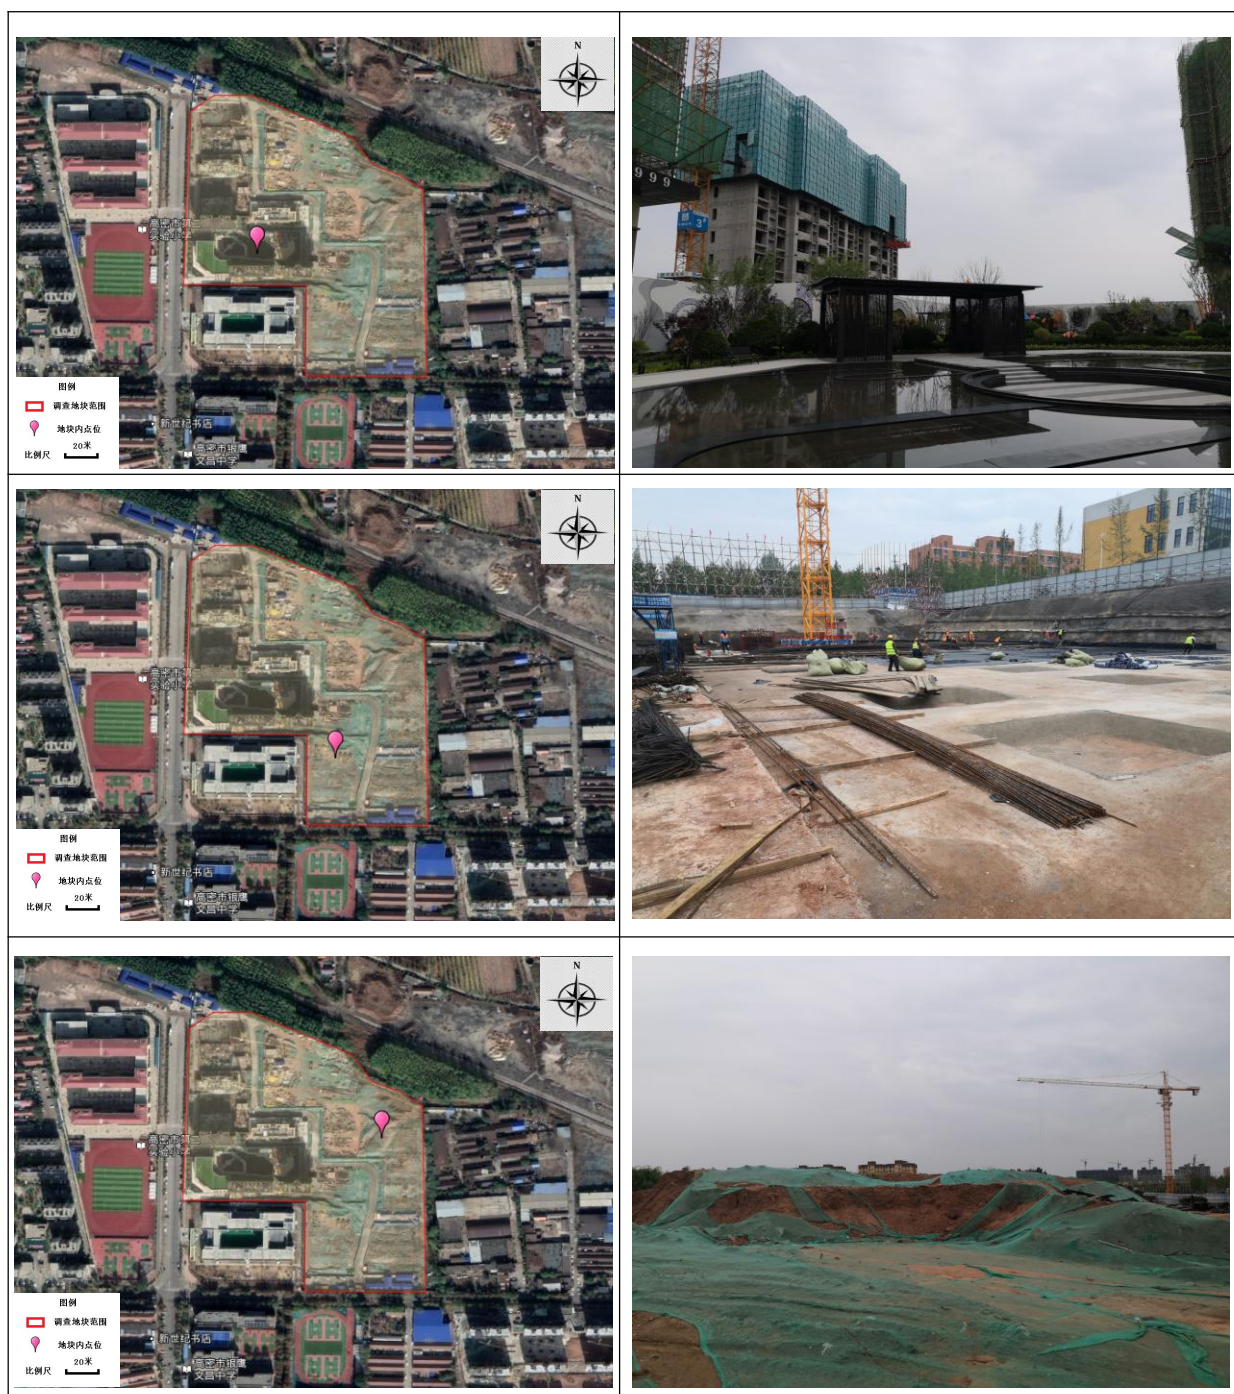
图3.3-2 该地块现场情况一览

新碧房地产在该地块上所开发的碧桂园·嘉誉小区共分 2 期建设，其中 1 期已开工建设，2 期还未开始建设。至我单位现场踏勘时，该公司已在此地块上建设 6 座 (10#、12#、13#、14#、15#、16#) 住宅楼、1 座营销中心及其地下车库等相关配套附属设施。该地块现状见图 3.3-2。

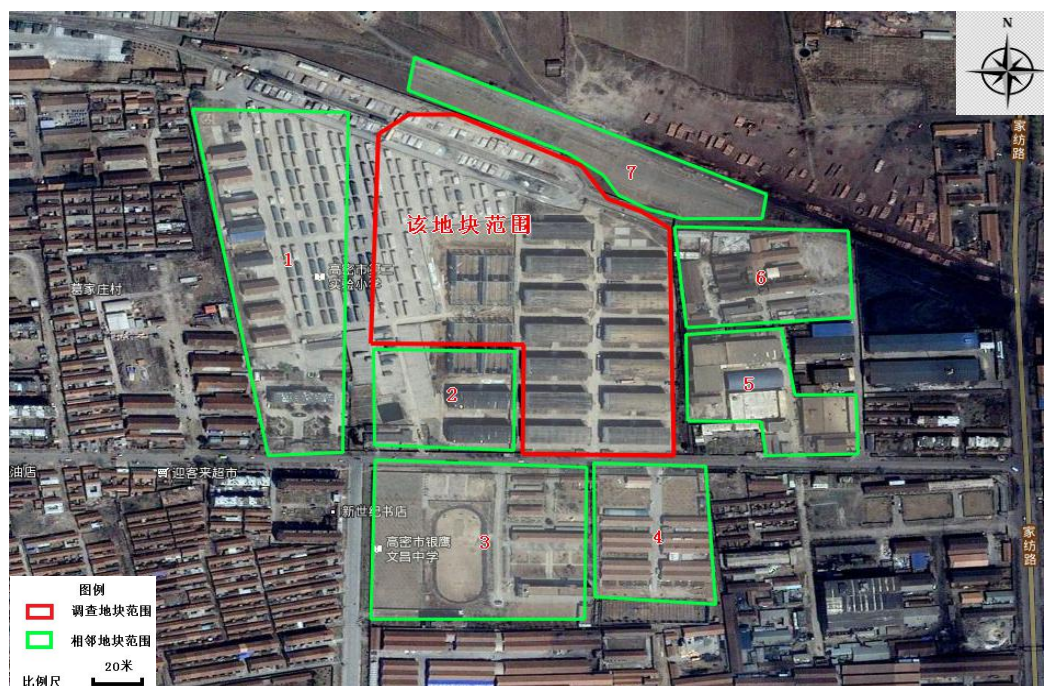
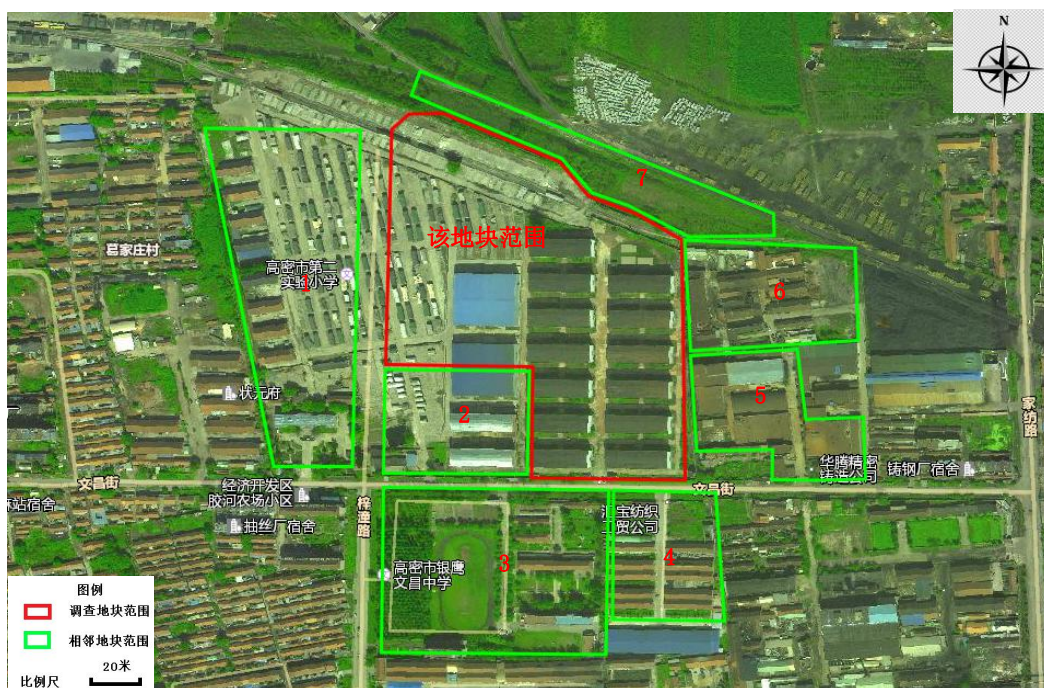
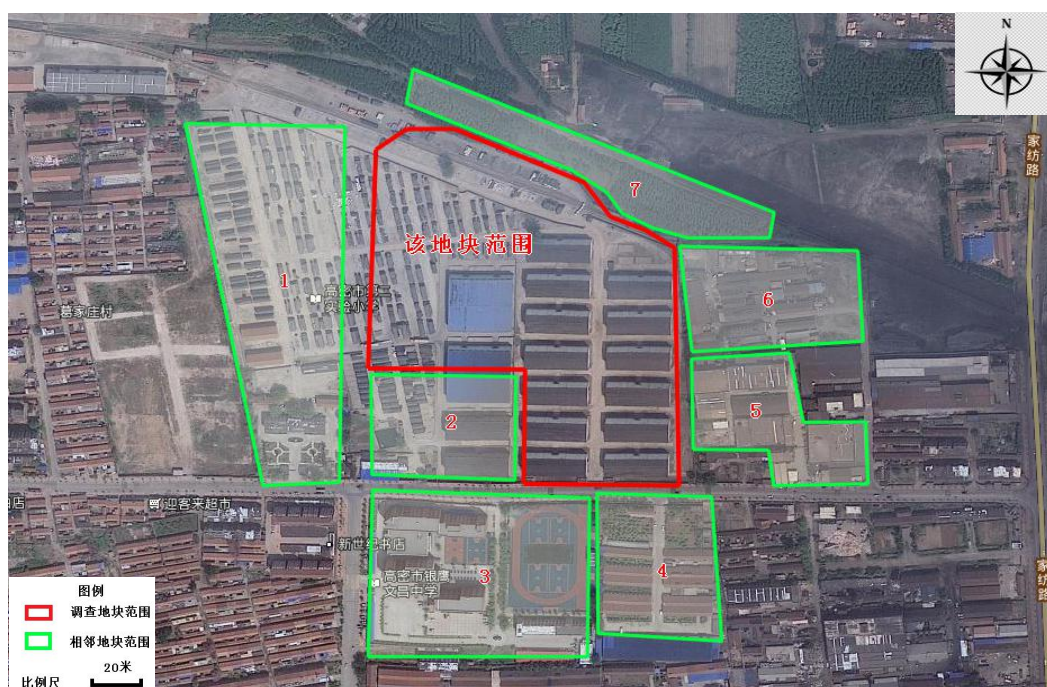
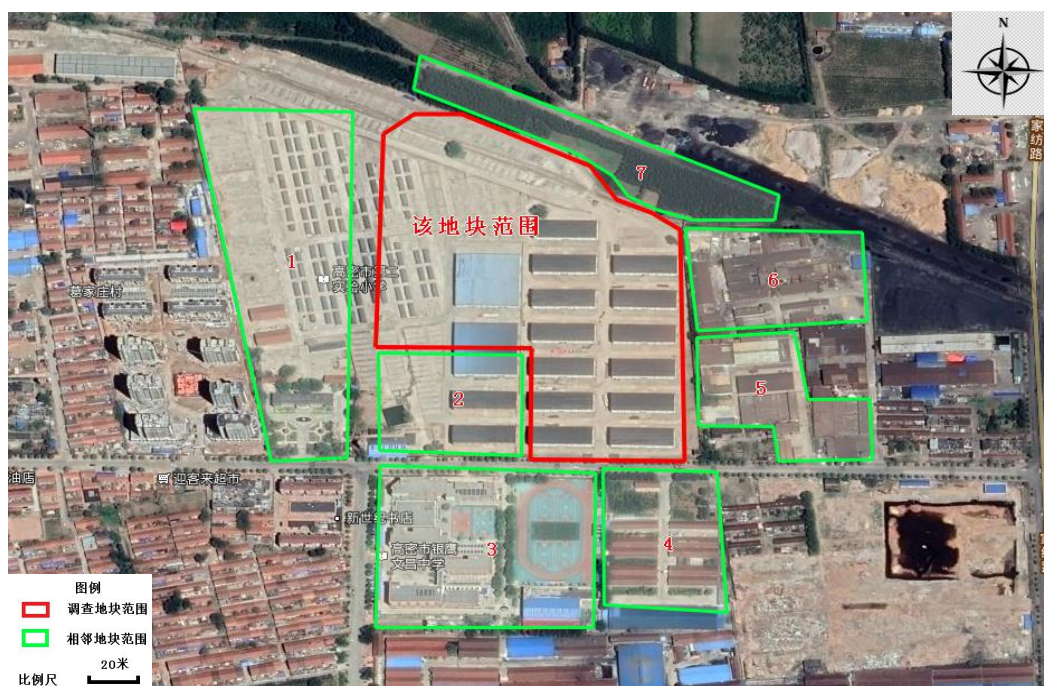
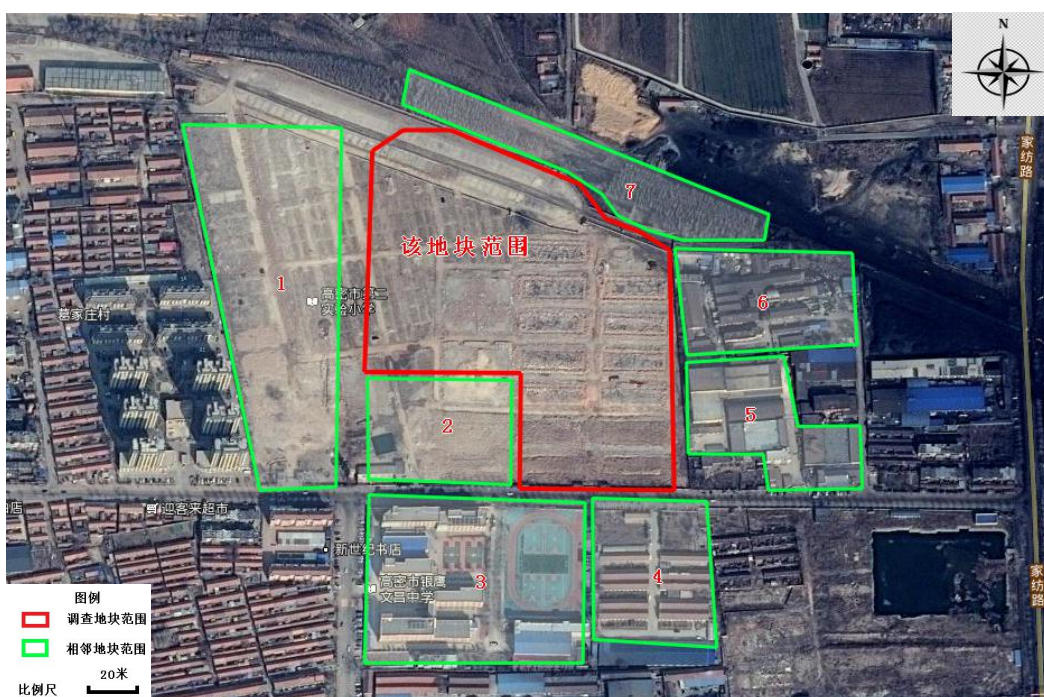
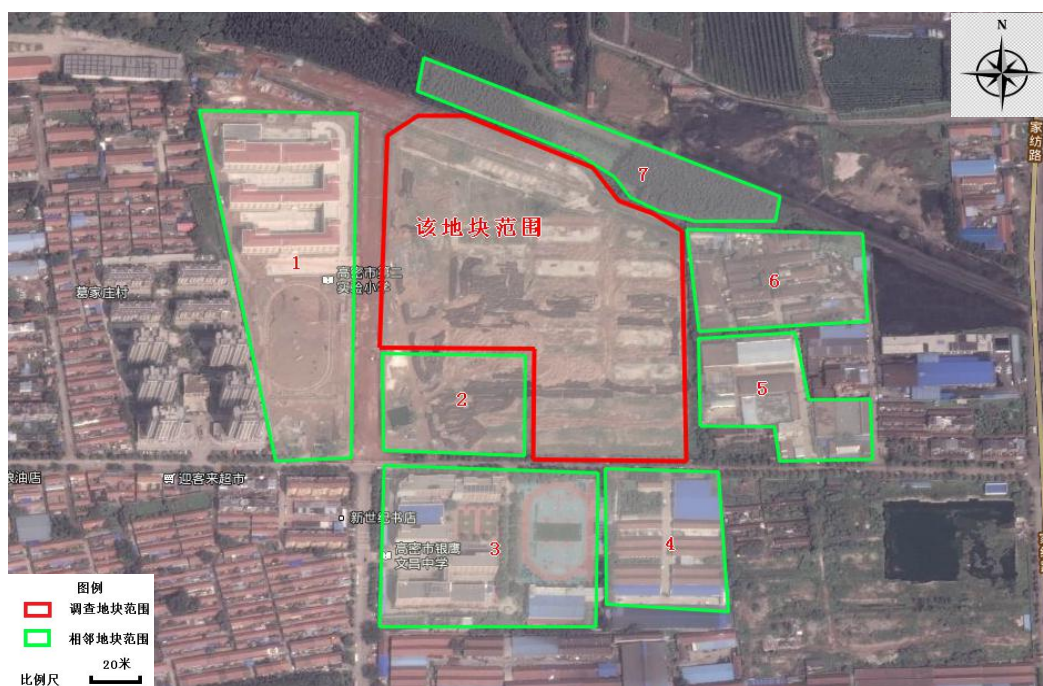
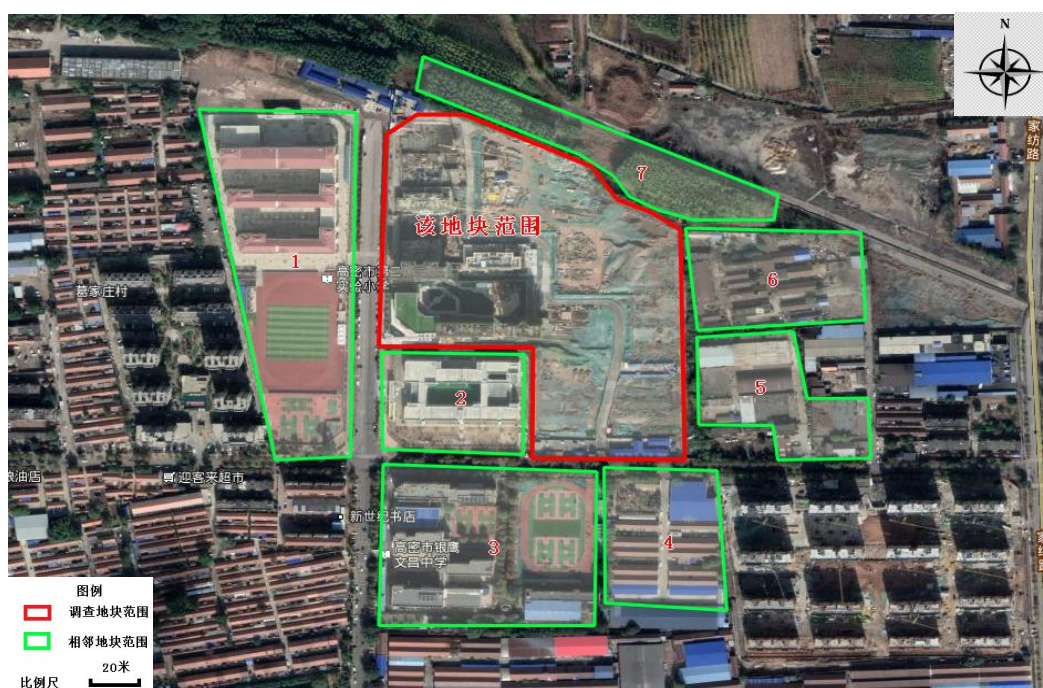
图 3.4-1 (1) 本次调查地块周边地块历史卫星影像图 (2006.4.6)

图 3.4-1 ( 2 ) 本次调查地块周边地块历史卫星影像图 ( 2008.7.10 )

图 3.4-1 ( 3 ) 本次调查地块周边地块历史卫星影像图 ( 2012.5.3 )

图 3.4-1 ( 4 ) 本次调查地块周边地块历史卫星影像图 ( 2014.5.28 )

图 3.4-1 ( 5 ) 本次调查地块历史卫星影像图 ( 2017.2.15 )

图 3.4-1 ( 6 ) 本次调查地块历史卫星影像图 (2017.9.11)

图 3.4-1 ( 7 ) 本次调查地块历史卫星影像图 (2019.11.10)

我单位对该地块周边 1000 米范围内环境状况进行现场踏勘和调查走访，并重点对地块四周紧邻的土地使用状况做了详细了解，其使用历史情况见表 3.4-1，相邻地块不同历史时期遥感影像图（2006 年-至今）见图 3.4-1。

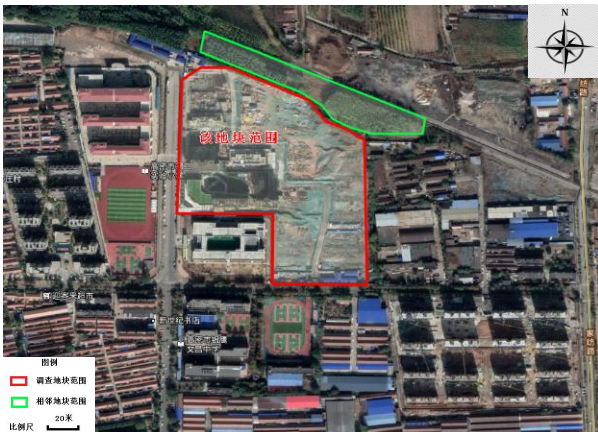
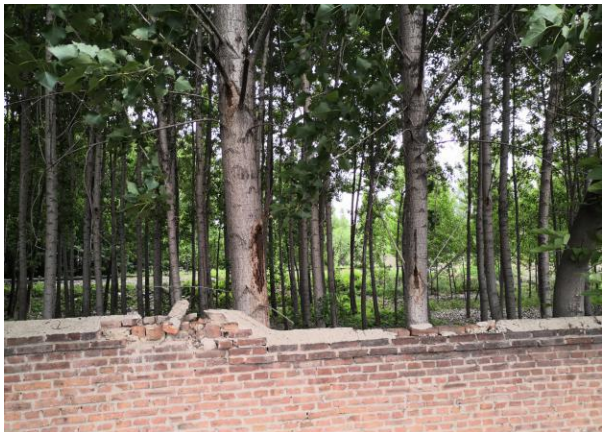
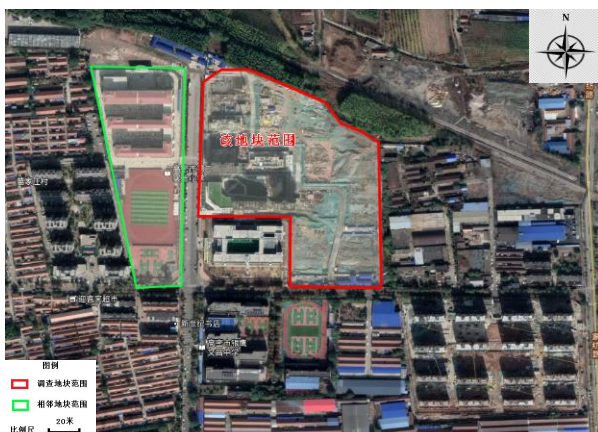
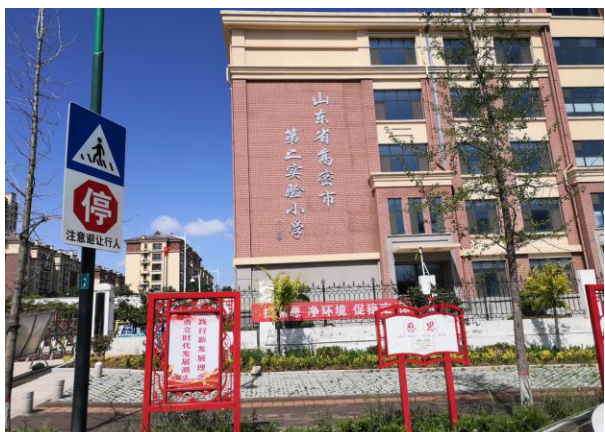
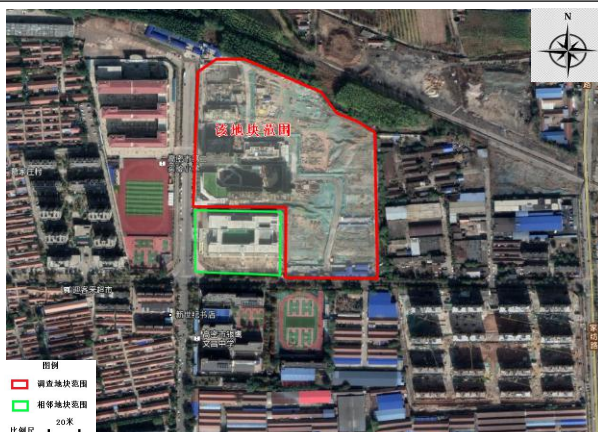
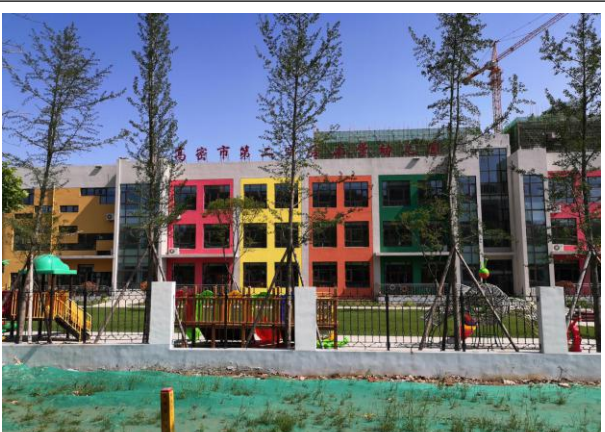
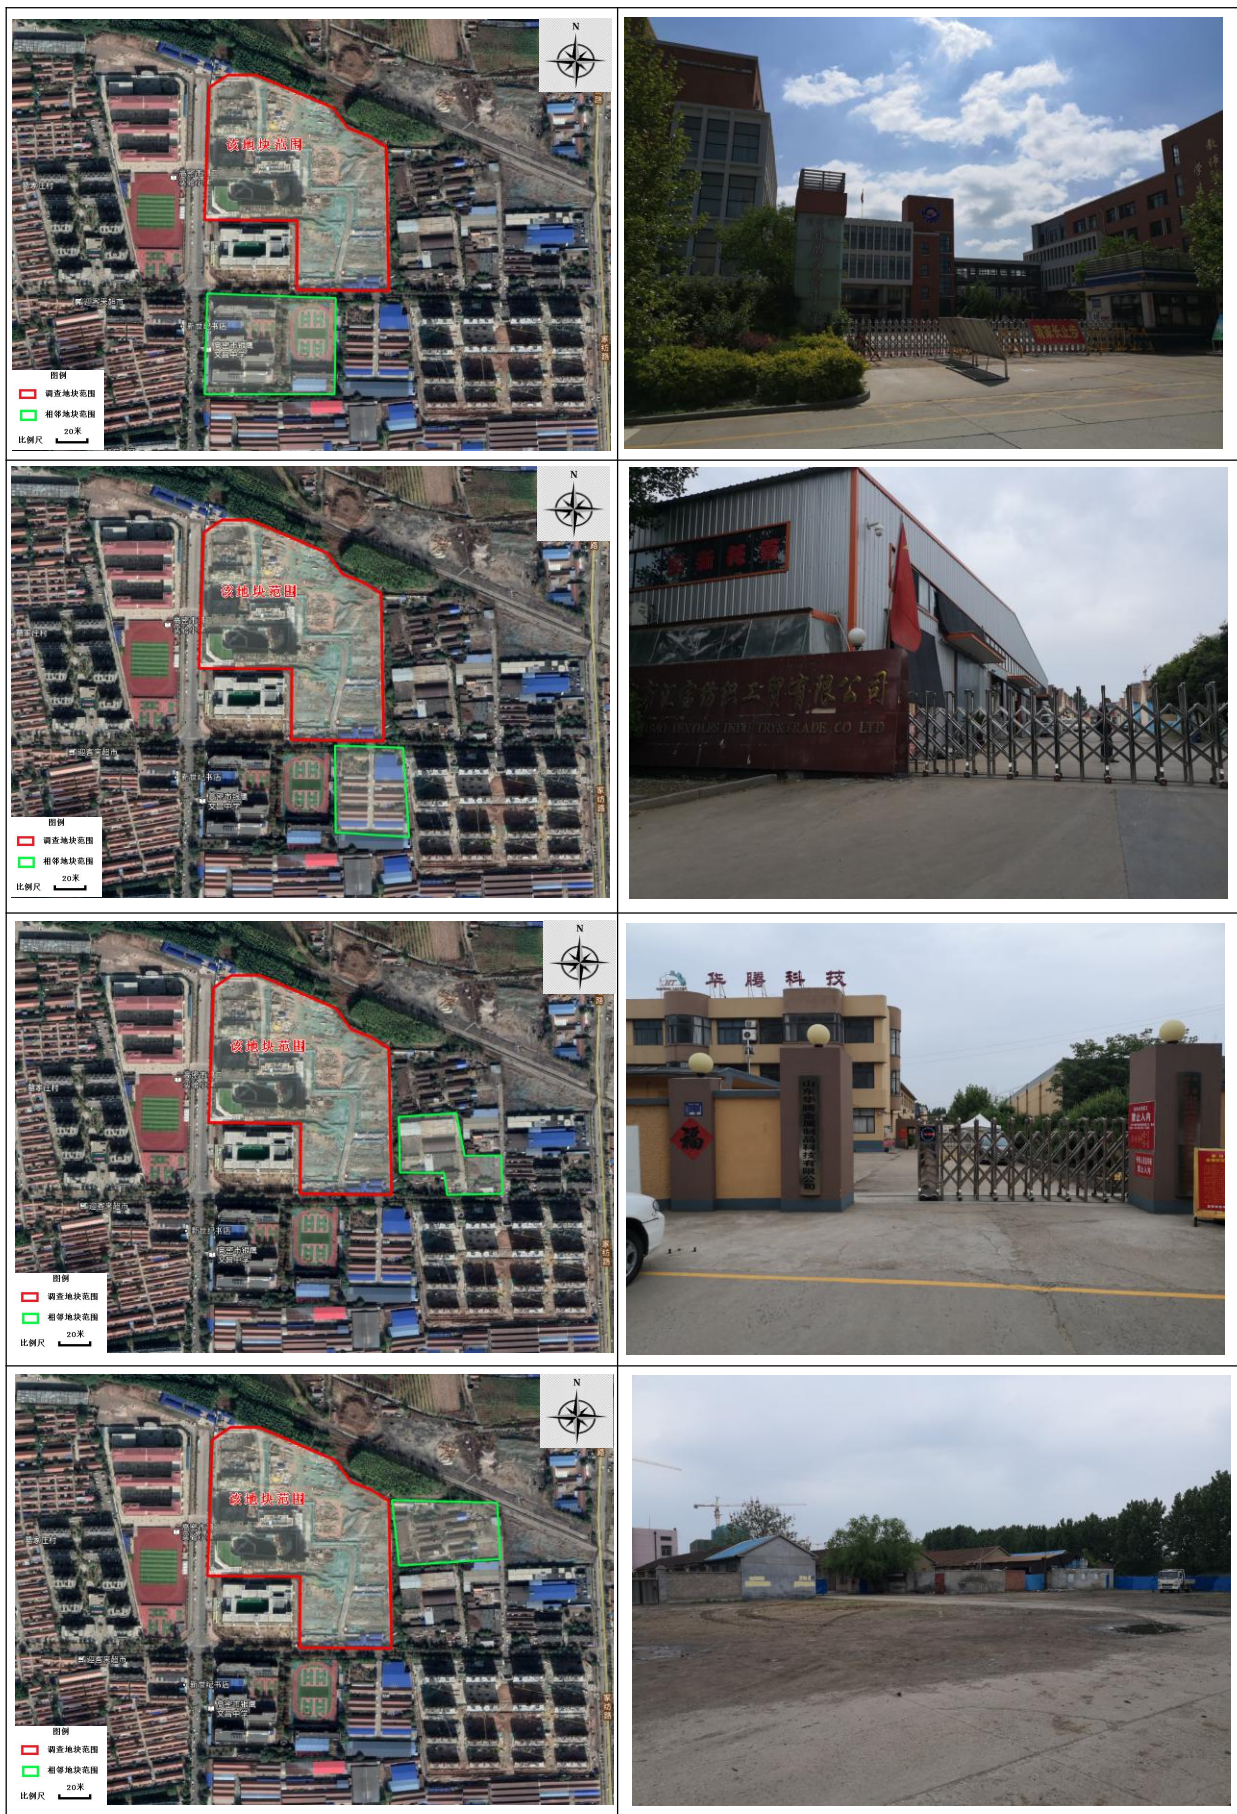
图 3.4-2 相邻地块现状一览表

我单位经过现场探勘和调查走访，现对该调查地块相邻地块的现状介绍如下：

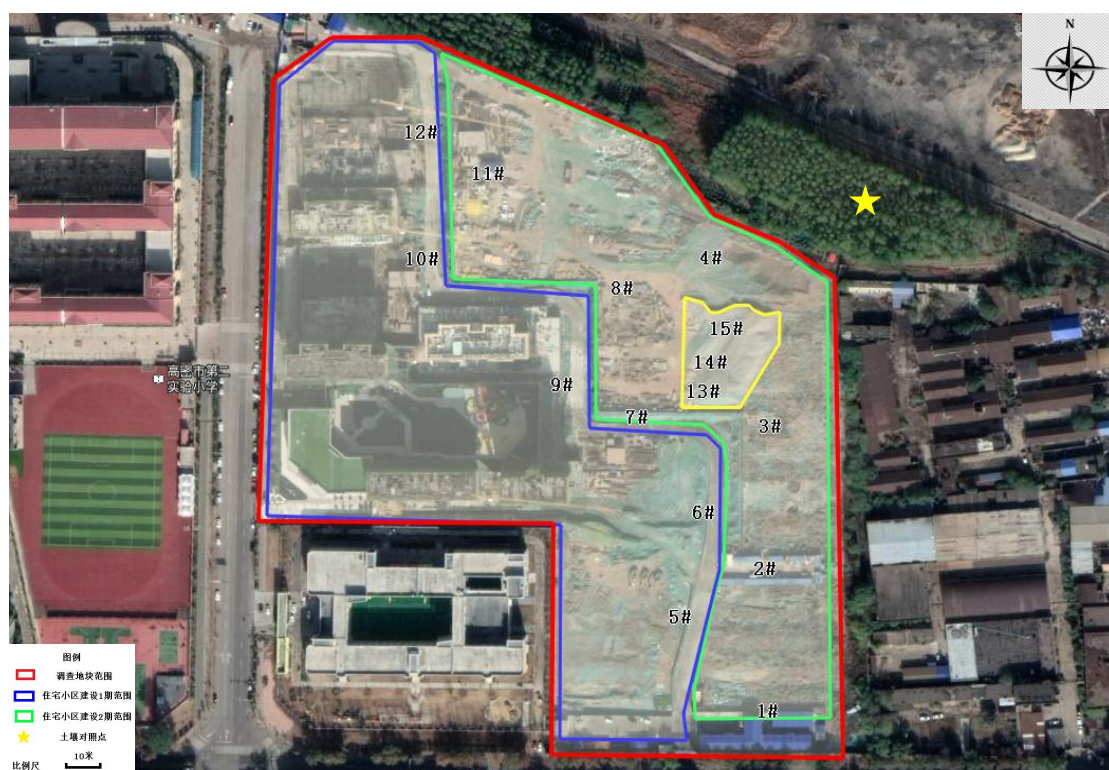
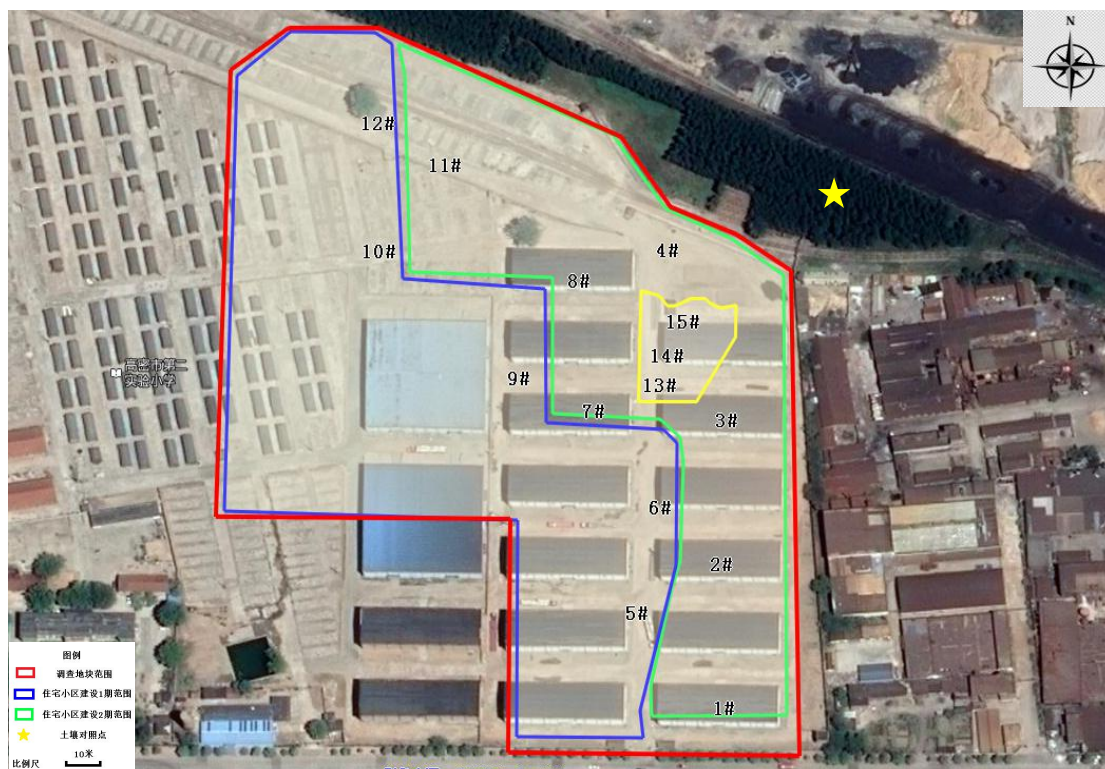
图 5.1-2 原企业土壤检测点位图（2014.5.28）

据历史卫星影像（2014.5.28）在原厂区仓库和露天储存场分别设置 7 个土壤检测点位（1#、2#、3#、4#、7#、8#、11#），在现地块 1 期开工建设区域设置 5 个土壤检测点位（5#、6#、9#、10#、12#），同时在东侧空地堆存的土方上面设置 3 个土壤检测点位（13#、14#、15#）。在地块外布设对照点，该对照点设置在地块北侧（距离地块大约 50m 树林中）未经外界扰动的裸露土壤处。

采样深度根据 HJ25.2-2019：“原则上应采集 0~0.5m 表层土壤样品，0.5m 以下下层土壤样品根据判断布点法采集，建议 0.5~6m 土壤采样间隔不超过 2m；不同性质土层至少采集一个土壤样品。同一性质土层厚度较大或出现明显污染痕迹时，根据实际情况在该层位增加采样点。”。根据第一阶段地块环境调查结果和企业所提供的岩土工程勘察报告，该地块第 1 层、第 2 层均已粉质粘土为主，平均层底埋深为 2m，第 3 层为全风化泥质砂砾岩。因粉质粘土对污染物的阻隔性较强且该地块潜在的污染影响较小，因此所有土壤检测点位采样深度定为 3m。地块内土壤监测点位布设见图 5.1-1，图 5.1-2。

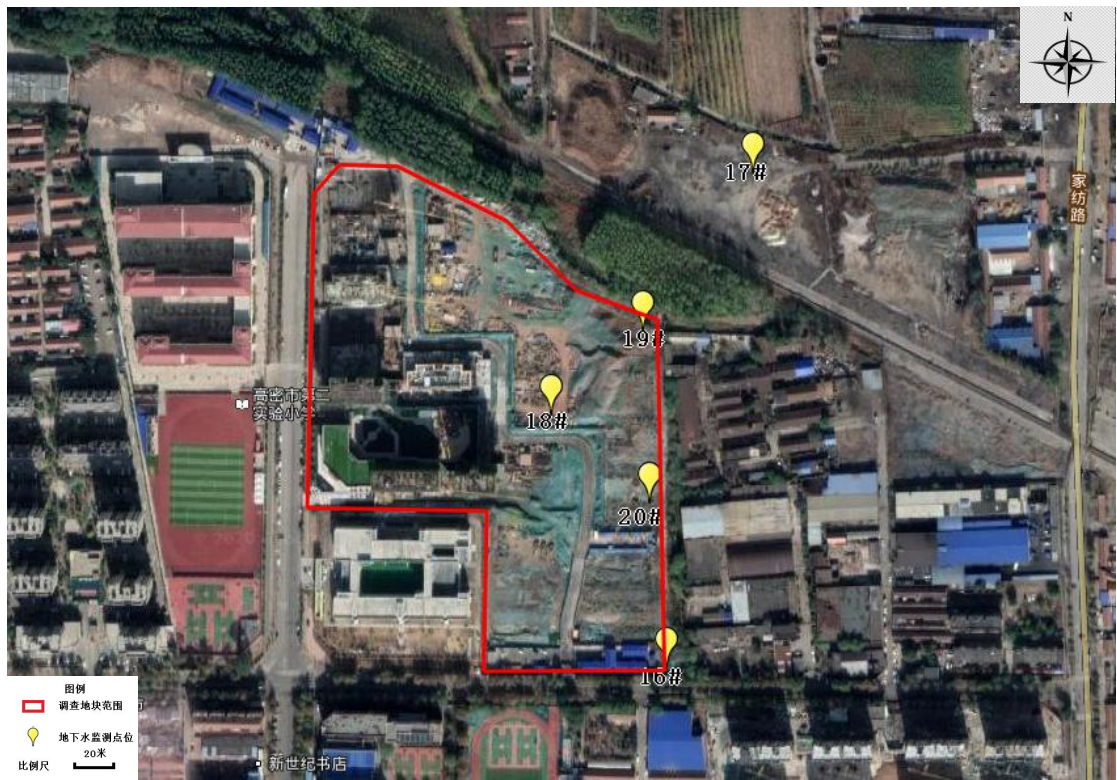
图 5.1-5 地下水检测点位图（2019.11.10）

本地块内没有地下水监测井，因此需在地块内建 3 个地下井，同时在地下水流向上游和下游分别布置地下水监测井。

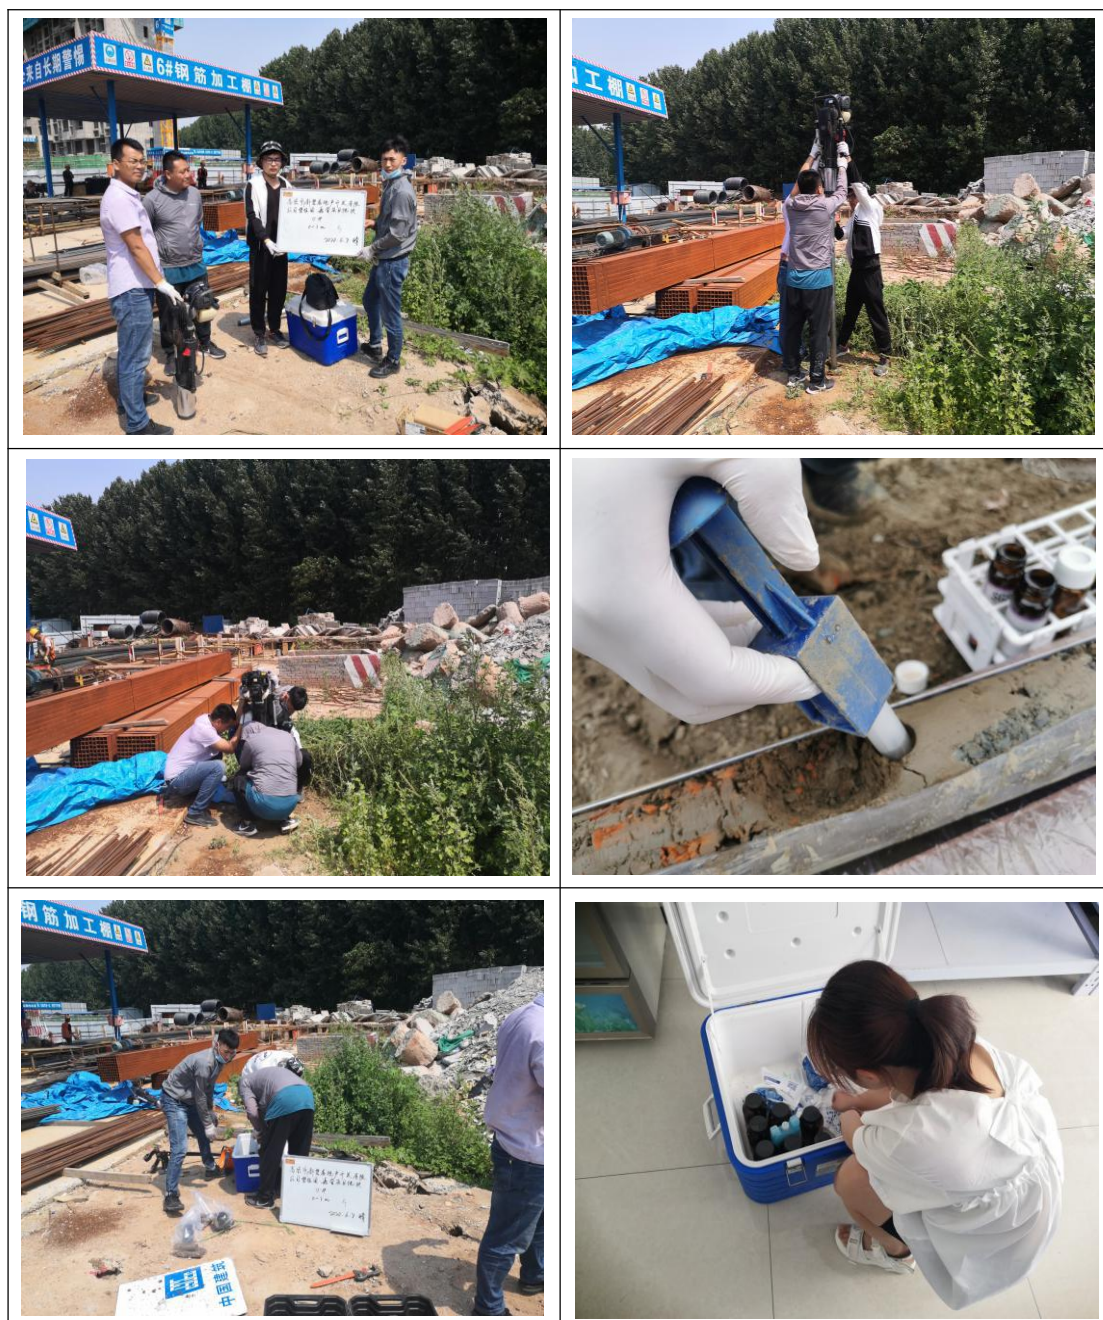
图 5.2-1 现场采样、样品交接照片

本次调查我单位于 2020 年 6 月 4 日开始土孔钻探工作，该地块内部分点位存在混凝土硬化层和块石碎砖填层，采样前已用专门工具进行破碎。具体操作为，根据采样点的预设位置及现场的实际可操作条件等，在现场合适的位置架设钻机进行钻孔采样。本次调查我单位采用 KH505 型手持式土壤取样钻机以锤击钻进方式干法钻孔，钻孔直径为 55mm。
