# 高密市碧桂园·嘉誉项目地块 土壤污染状况调查报告

委托单位：高密市新碧房地产开发有限公司

编制单位：潍坊优特检测服务有限公司

二〇二〇年七月

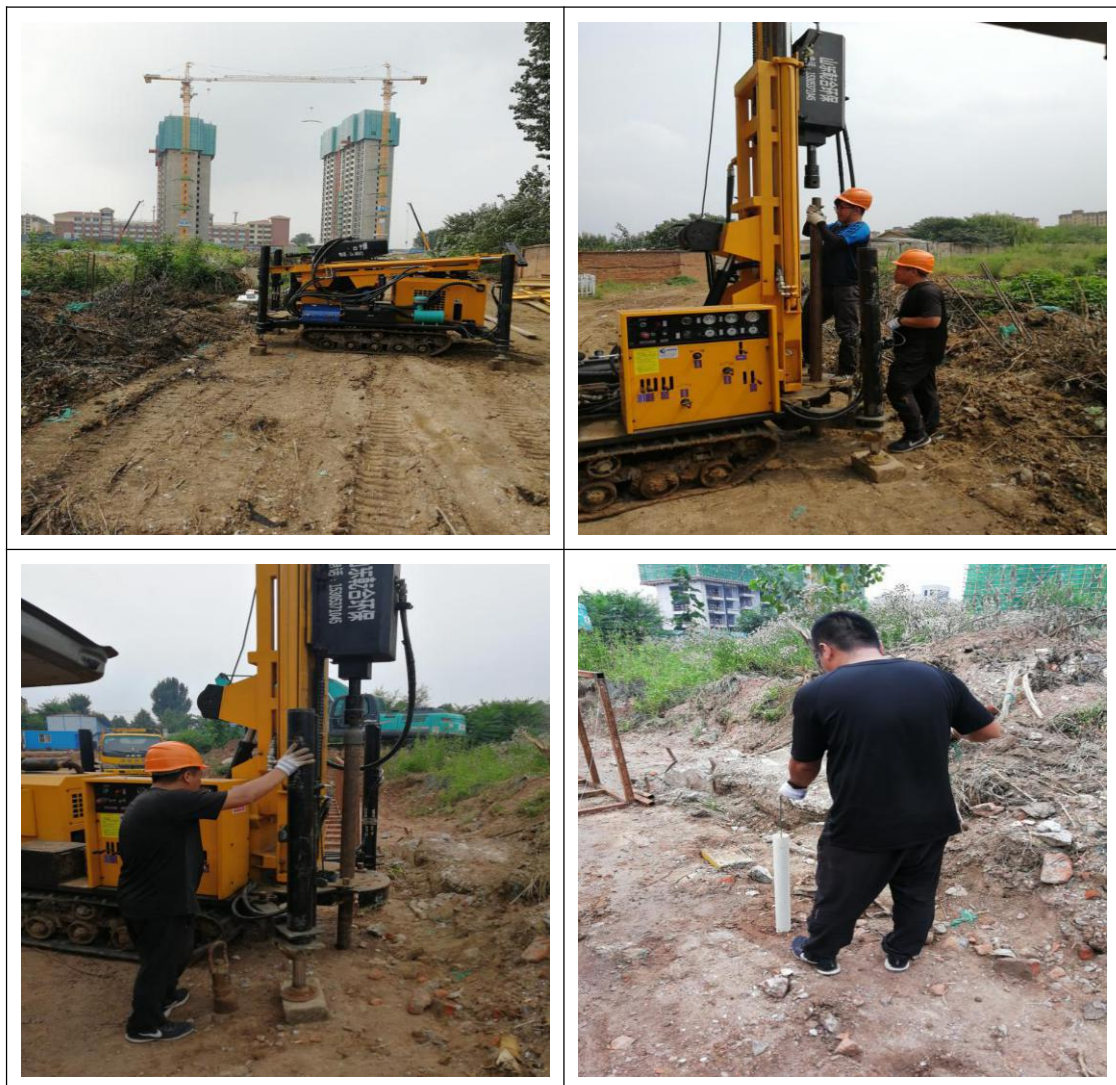
图 5.2-2 建井现场照片

地下水采样井建成至少稳定 8h 后进行洗井。成井洗井达标直观判断水质基本上达到水清砂净（即基本透明无色、无沉砂），同时监测 pH 值、电导率、水温等参数值达到稳定（连续三次监测数值浮动在±10%以内）。避免使用大流量抽水或高气压气提的洗井设备，以免损坏滤水管和滤料层。

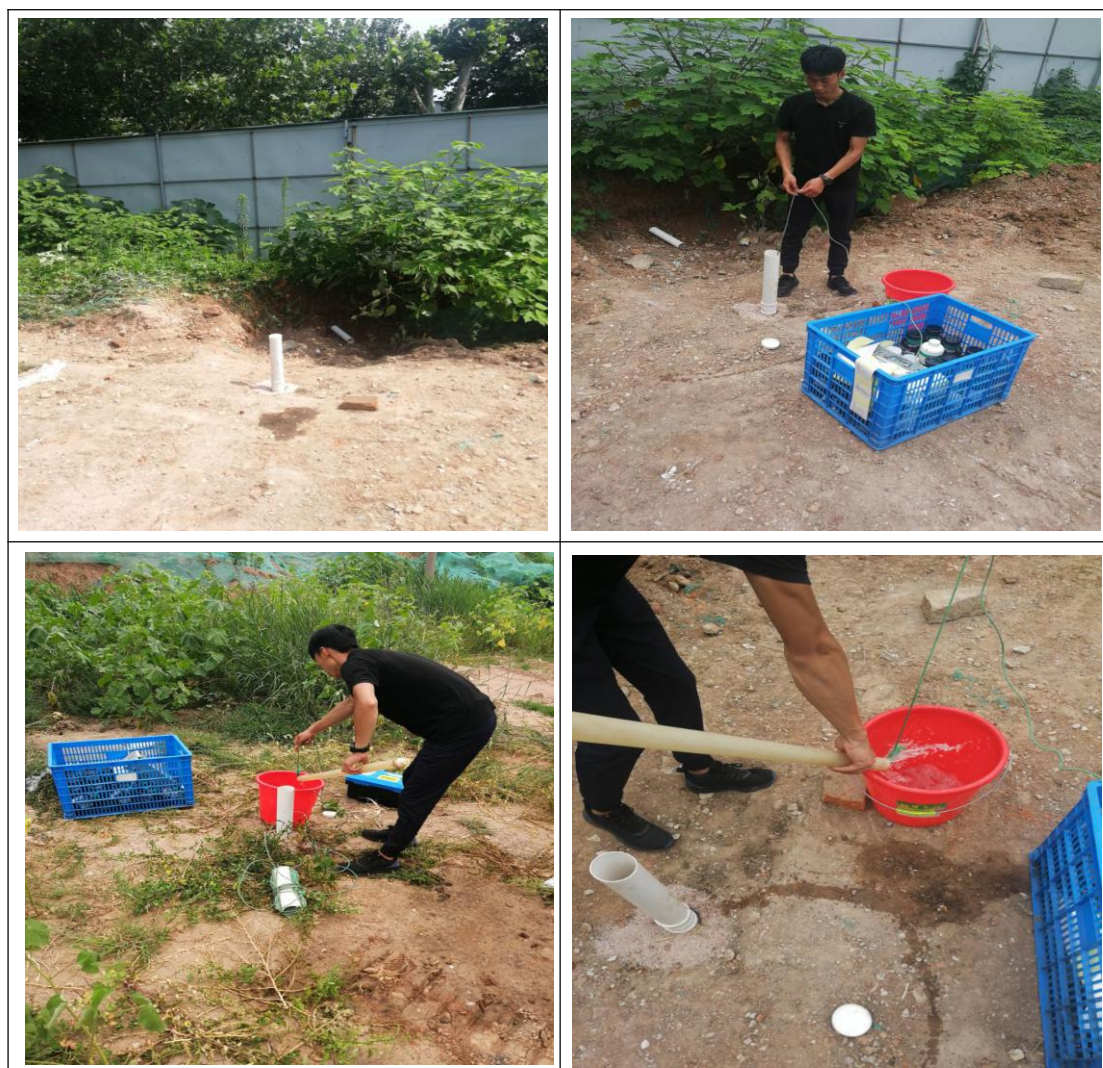
图 5.2-4 地下水现场采样照片

d. 使用非一次性的地下水采样设备，在采样前后需对采样设备进行清洗，清洗过程中产生的废水，应集中收集处置。采用柴油发电机为地下水采集设备提供动力时，应将柴油机放置于采样井下风向较远的位置。

e. 地下水采样过程中应做好人员安全和健康防护，佩戴安全帽和一次性的个人防护用品（口罩、手套等），废弃的个人防护用品等垃圾应集中收集处置。
