中国邮政集团公司潍坊邮件处理中心地块土壤污染状况调查报告

委托单位：中国邮政集团有限公司潍坊市分公司

编制单位：潍坊优特检测服务有限公司

二〇二〇年八月

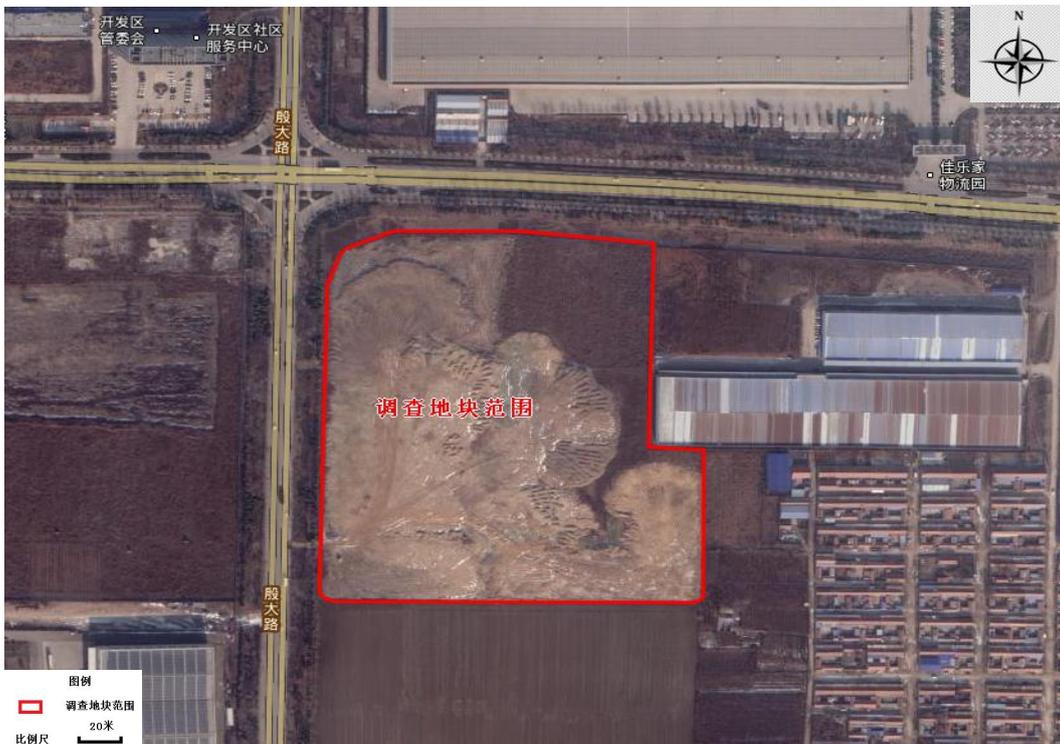
图 2.2-1 地块调查范围示意图

本次土壤污染状况调查范围为中国邮政潍坊分公司规划开发的中国邮政集团公司潍坊邮件处理中心地块，该地块北侧紧邻北宫西街（G309），路对面为佳乐家物流园；东侧为美的物流园和固冢村农用地；西侧为殷大路，路对面为建设中的潍坊泓德智慧物流港；南侧为建设中的普洛斯潍城物流园。该地块整体呈不规则的多边形，总调查面积为96667m²，具体范围见图2.2-1，勘测定界图见图2.2-2，地块拐点坐标见表2.2-1。

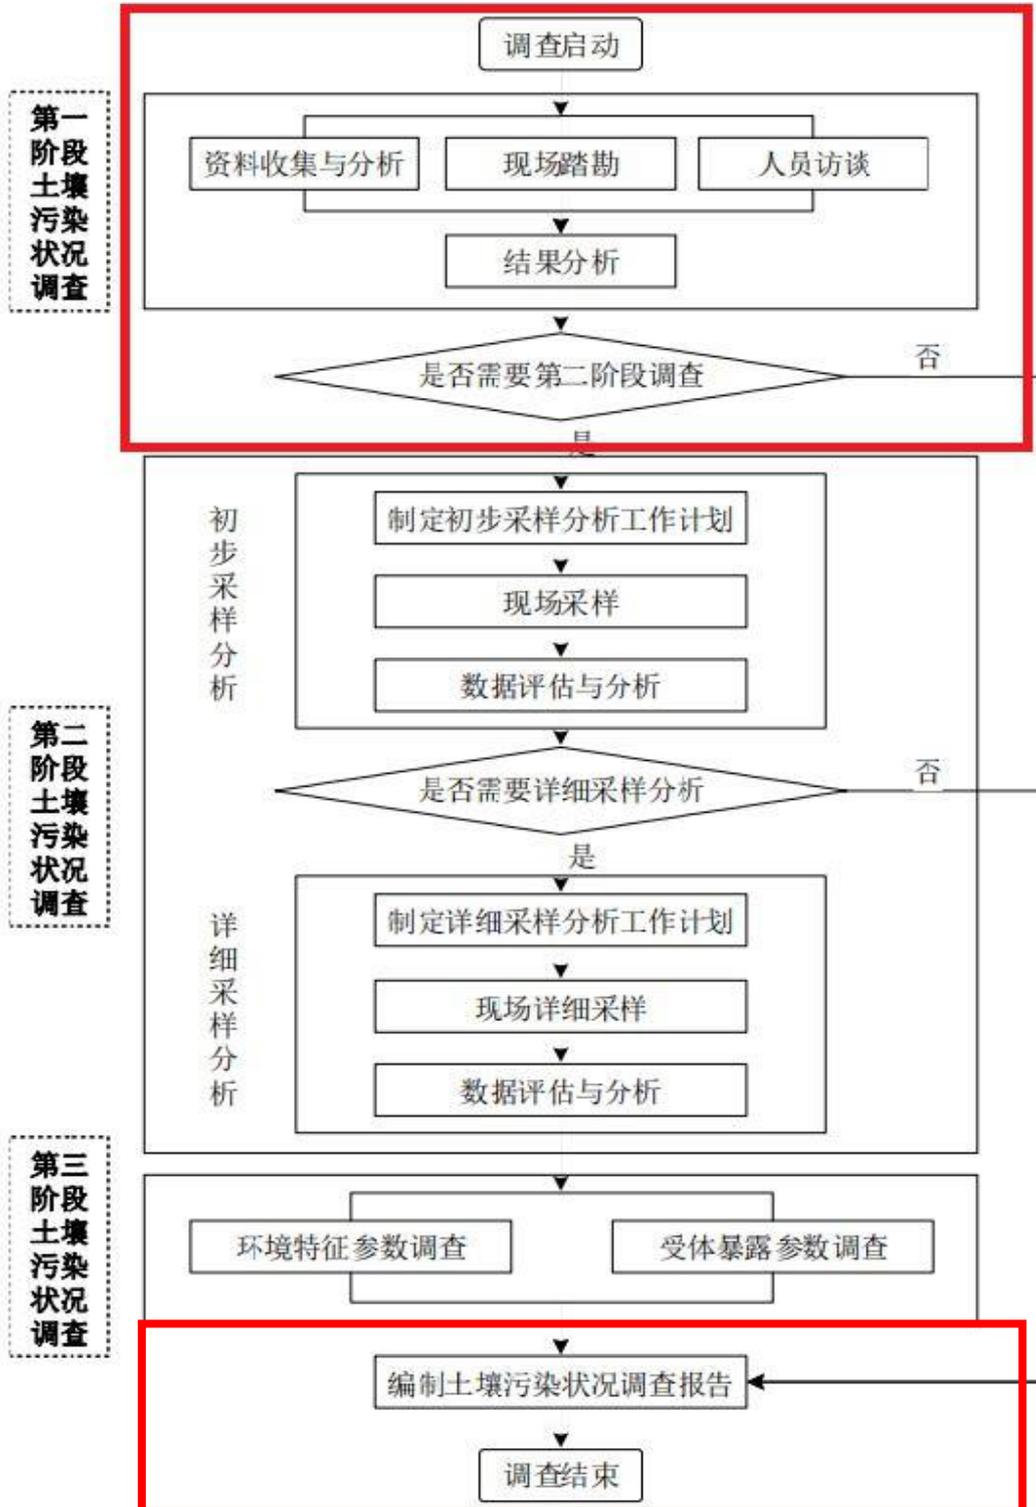
图 2.5-1 本次土壤污染状况调查评估工作流程

根据《建设用地土壤污染状况调查技术导则》（HJ 25.1-2019），土壤污染状况调查分为三个阶段。

（1）第一阶段土壤污染状况调查

第一阶段土壤污染状况调查是以资料收集、现场踏勘和人员访谈为主的污染识别阶段，原则上不进行现场采样分析。若第一阶段调查确认地块内及周围区域

当前和历史上均无可能的污染源，则认为地块的环境状况可以接受，调查活动可以结束。

本次调查到第一阶段土壤污染状况调查。具体工作流程见图 2.5-1。

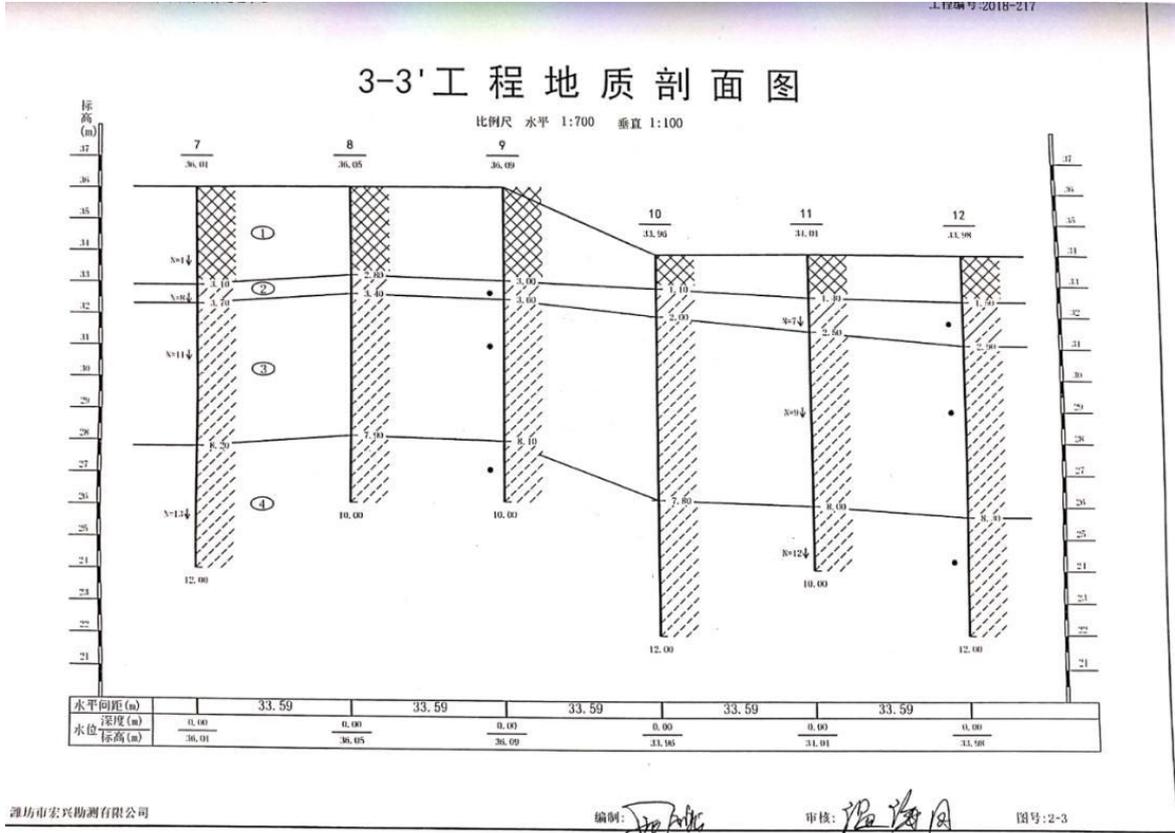
图 3.1-4 工程地质剖面图

根据中国邮政潍坊分公司提供的《中国邮政集团公司潍坊邮件处理中心岩土工程勘察报告》，该地块在勘察深度范围内，场地地层自上而下分为5层，现由上而下分述如下：

1层素填土（ Q_4^{ml} ）：黄褐色、灰褐色，稍湿，含碎砖块、碎石块等，见植物根系、虫孔等。粉质粘土为主。场区普遍分布，厚度1.10-3.60m，平均2.49m；层底标高：31.96-36.11m，平均32.86m；层底埋深：1.10-3.60m，平均2.49m。

2层粉质粘土（ Q_3^{al+pl} ）：灰褐色，可塑-硬塑，含少量粒径0.5-1cm大小钙质结核。见褐色、黑色铁锰质氧化物斑点及条纹。无摇振反应，切面有光泽，干强度及韧性中等。场区普遍分布，厚度0.50-2.10m，平均1.03m；层底标高：30.26-34.41m，平均31.84m；层底埋深：2.00-4.70m，平均3.52m。

3层粉土（ Q_3^{al+pl} ）：黄褐色，稍湿，密实，含少量小块钙质结核，见铁锰质氧化物斑点及白色钙质条纹。摇振反应中等，无光泽反应，干强度及韧性低。场区普遍分布，厚度：2.90-6.10m，平均4.53m；层底标高：25.66-29.71m，平均27.31m；层底埋深：7.40-8.40m，平均8.05m。

4层粉土（ Q_3^{al+pl} ）：褐黄色，稍湿-湿，密实，含少量小块钙质结核，见铁锰质氧化物斑点及细条纹。摇振反应中等，无光泽反应，干强度及韧性低。局部夹杂粉质粘土薄层。场区普遍分布，厚度5.30-5.80m，平均5.53m；层底标高：20.84-21.73m，平均21.18m；层底埋深：13.30-13.60m，平均13.47m。

5层强风化玄武岩（N）：黑褐色，结构、构造已破坏，主要矿物成分为斜长石、辉石，风化强烈，不均匀。风化后使岩体破碎，碎块状结构，裂隙发育，裂隙充填高岭土等次生矿物，干钻不易进尺，合金钻可进尺，岩芯呈块状。锤击声哑，无回弹，易击碎，岩石坚硬程度为软岩，岩体质量基本等级V级，无软化、膨胀、崩解性。该层顶部局部夹杂全风化玄武岩薄层。场区普遍分布，该层未穿透，最大揭露厚度6.5m（控制孔深20.0米）。工程地质剖面图和钻孔柱状图如

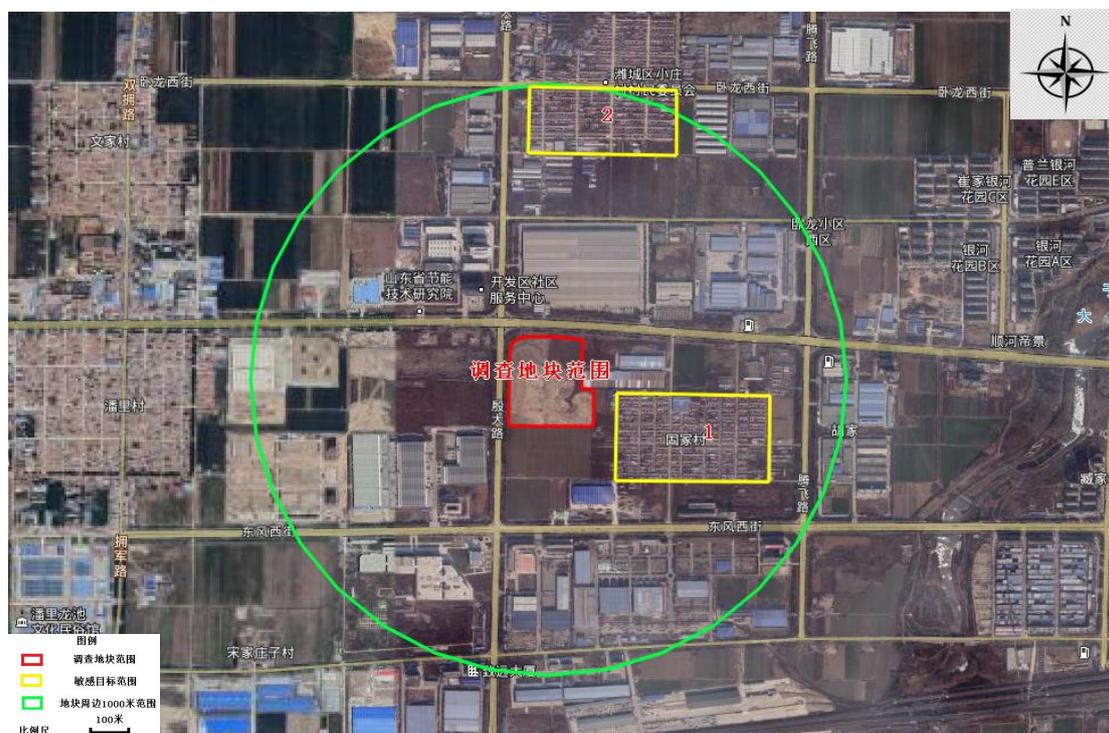
图 3.2-1 调查地块周边敏感目标分布图

该调查地块位于潍城区于河街道北官街以南，殷大路以东。地块周边 1000m 范围内居民区、学校、医院等环境敏感目标分布见图 3.2-1，表 3.2-1。

序号	敏感目标名称	方位	距离 (m)
1	固冢村	SE	100
2	小庄村	N	800

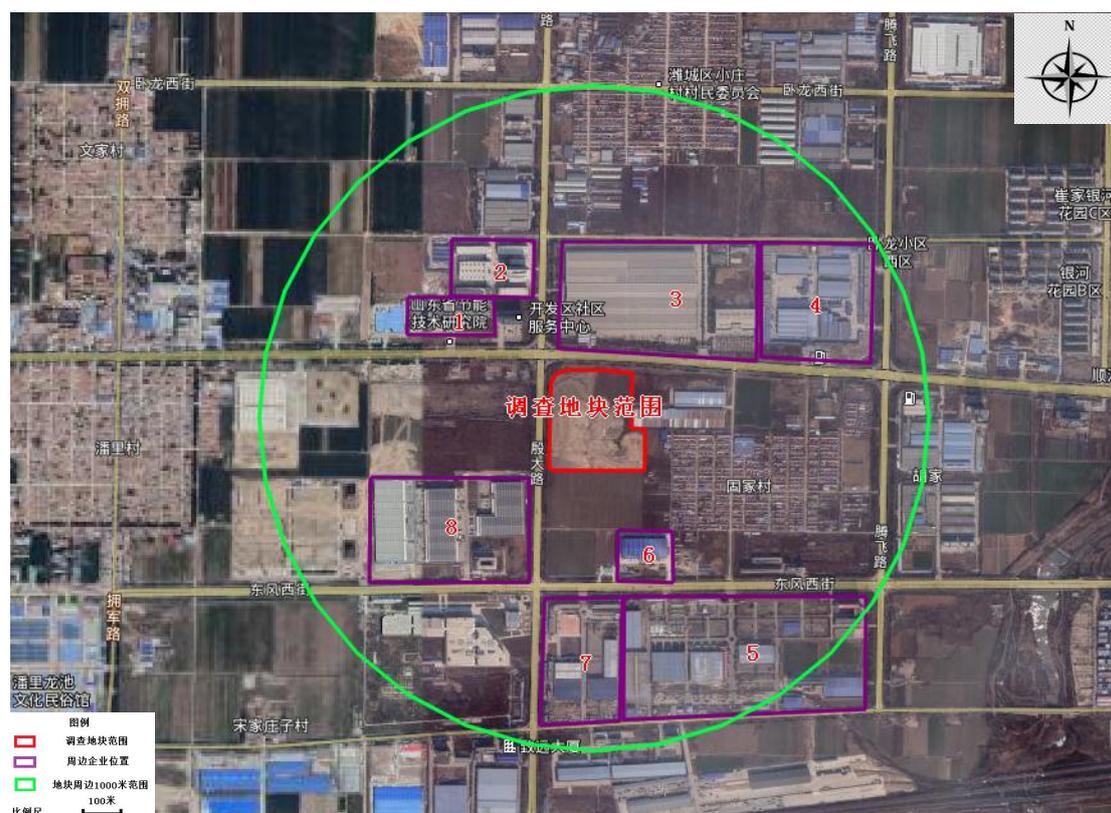
图 3.2-2 调查地块周边企业分布图

潍坊市潍城区是山东半岛重要的物资集散地，同时该地块所在区域又是潍坊市鲁东物流中心建设区，因此该调查地块周边区域企业大多为物流仓储类。地块周边区域企业分布情况见图 3.2-2、表 3.2-2。

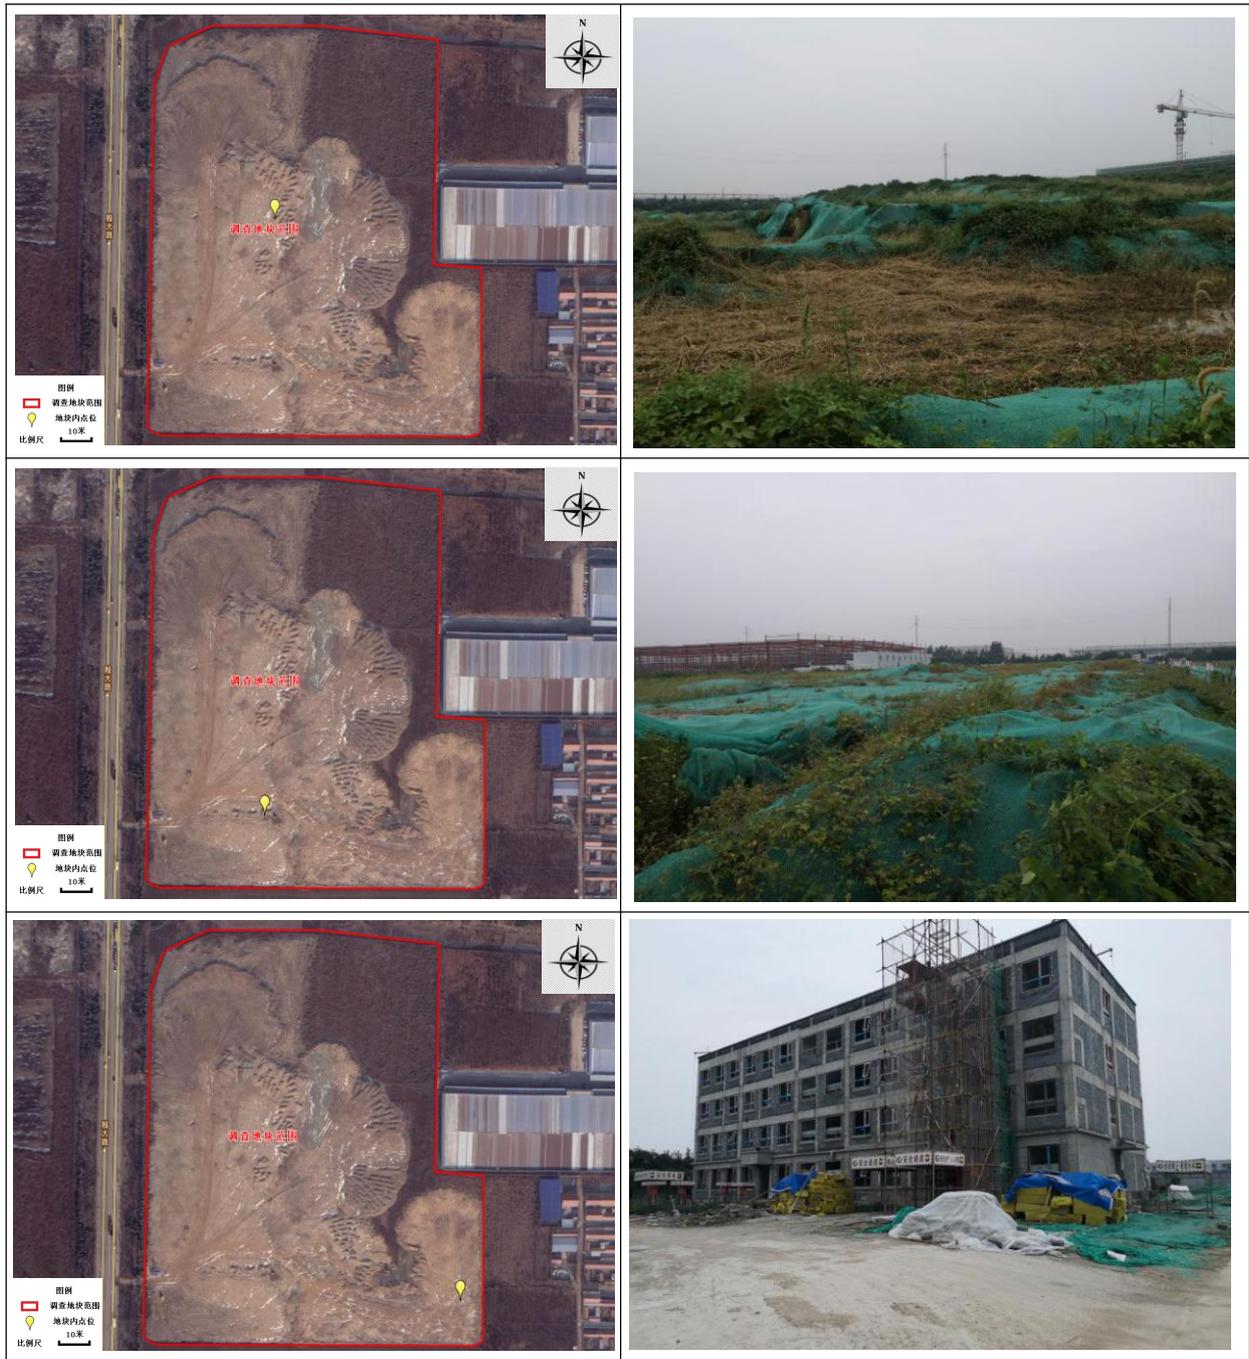
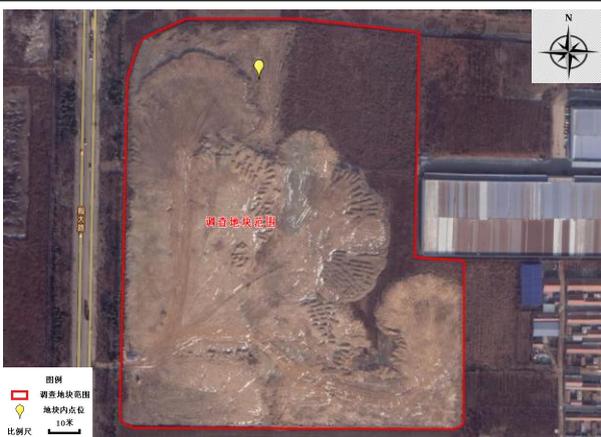
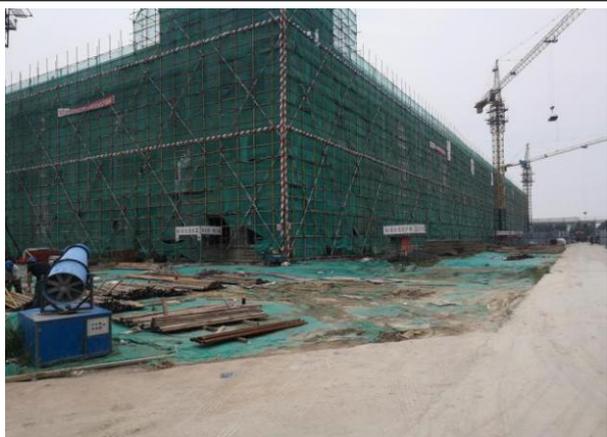
图 3.3-2 该地块内位置及现场情况一览

至我单位现场踏勘时，中国邮政集团公司潍坊邮件处理中心地块北部正在建设一座生产主楼，东南角正在建设一座生产辅助楼，此处两栋楼主体工程基本完工，四周有少量建筑垃圾及楼房建设配套附属设施。建设过程中楼房地基所挖出（2019.5 开挖）的原土土方全部堆在该地块中部和南部区域内，土方覆盖防尘网并已长满杂草。除上述区域外，地块内其他区域暂未开发利用。该地块现状见图 3.3-2。

根据现场踏勘，中国邮政集团公司潍坊邮件处理中心地块北部正在建设一座生产主楼，东南角正在建设一座生产辅助楼，此处两栋楼主体工程基本完工，四周有少量建筑垃圾及楼房建设配套附属设施。建设过程中楼房地基所挖出（2019.5开挖）的原土土方全部堆在该地块中部和南部区域内，土方覆盖防尘网并已长满杂草。地基开挖过程中未发现地下有固废倾倒及填埋现象。现地块内没有外来堆土。踏勘过程中未闻到异常或刺激性气味。相邻地块分别为物流园和少

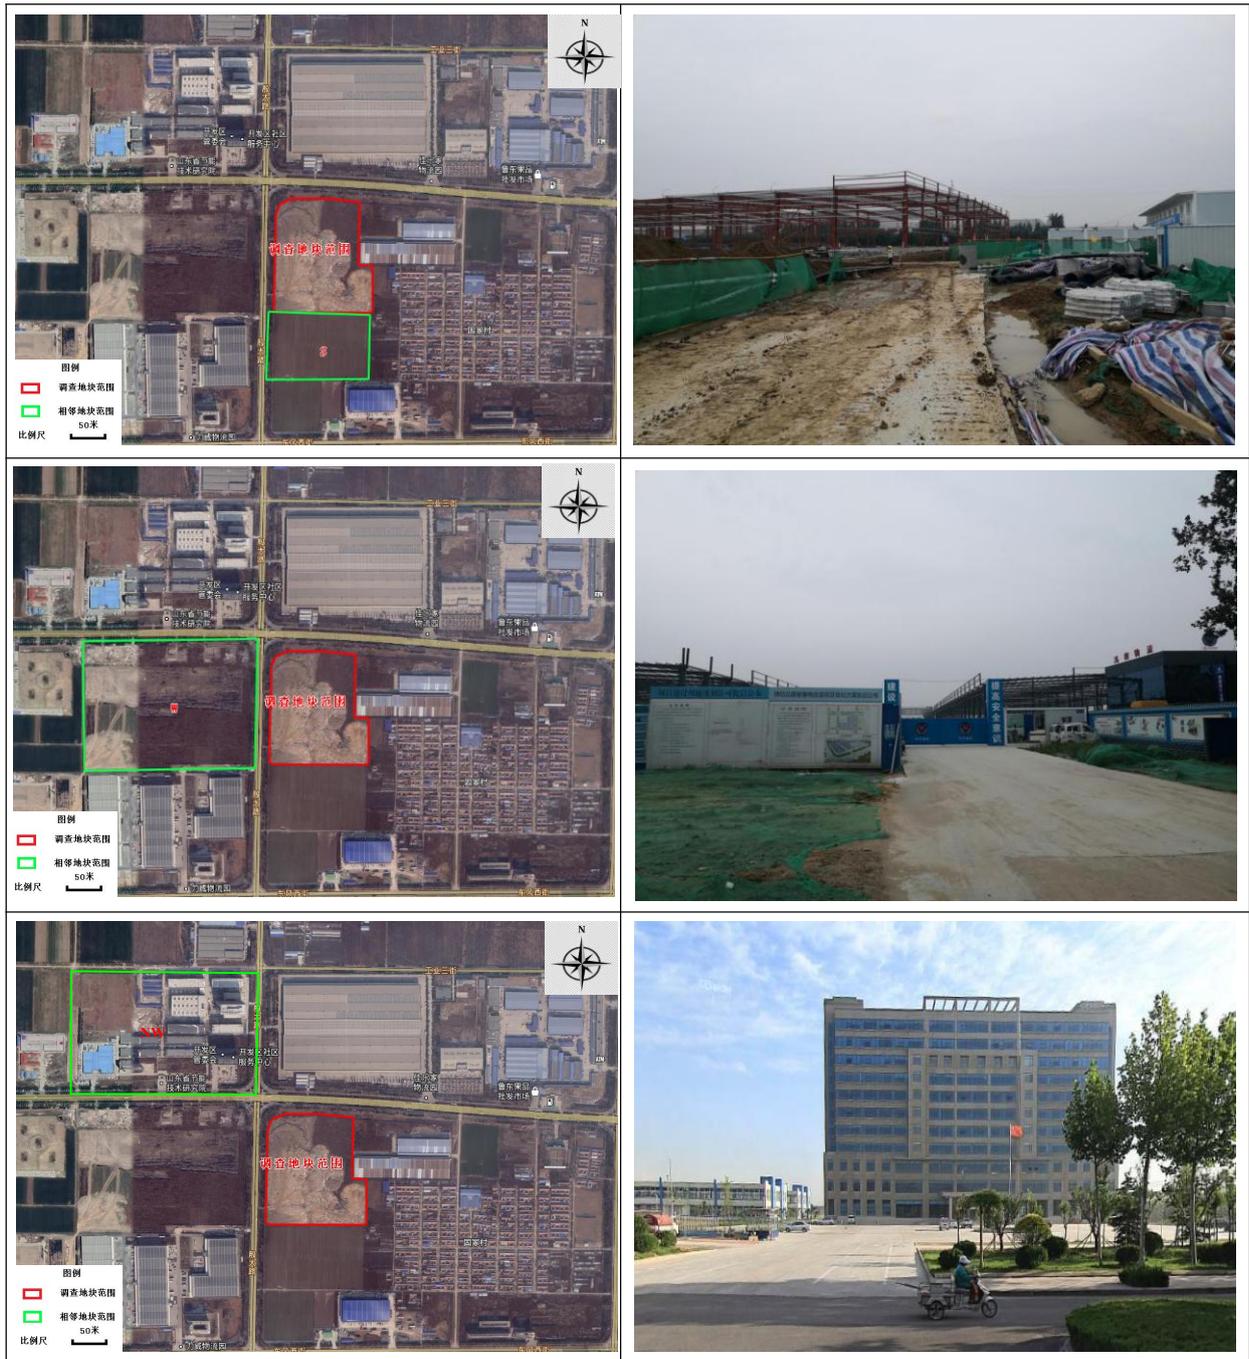
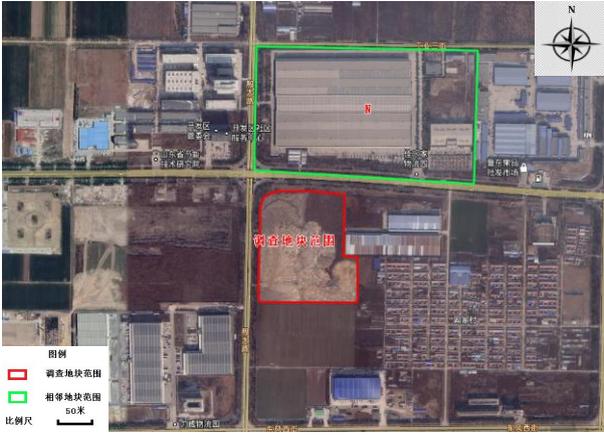
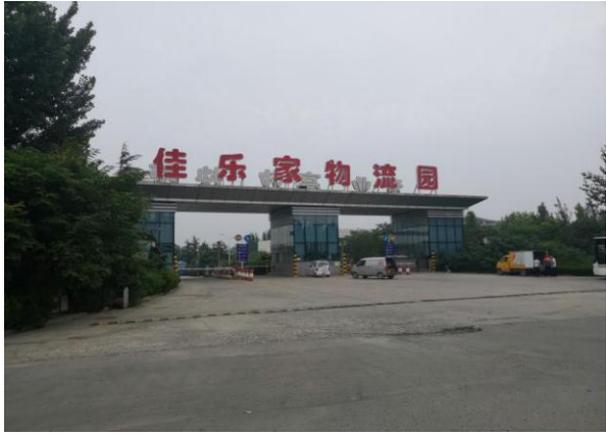
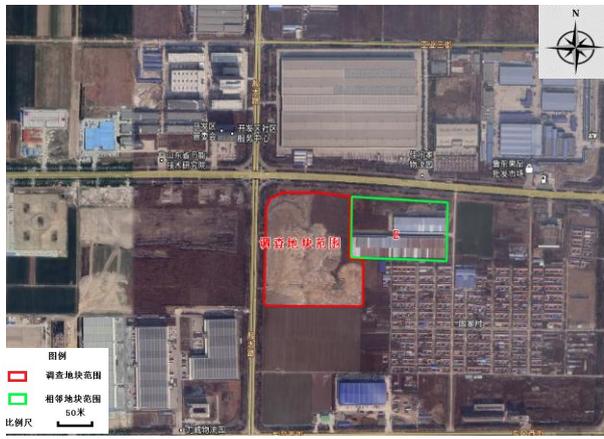
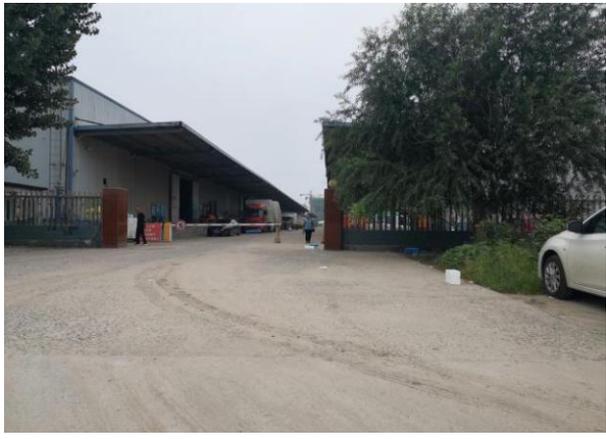
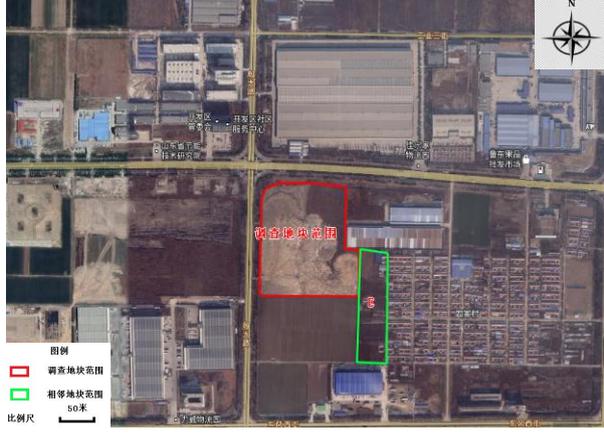
图 3.4-1 相邻地块位置和现场情况一览

中国邮政集团公司潍坊邮件处理中心地块相邻南侧地块为建设中的普洛斯潍城物流园；东侧为农用地和美的物流园；北侧为佳乐家物流园；西侧为建设中的潍坊泓德智慧物流港；西北侧为潍城经济开发区管委会、半导体产业园及节能环保

保产业园。相邻地块现场情况见图 3.4-1。

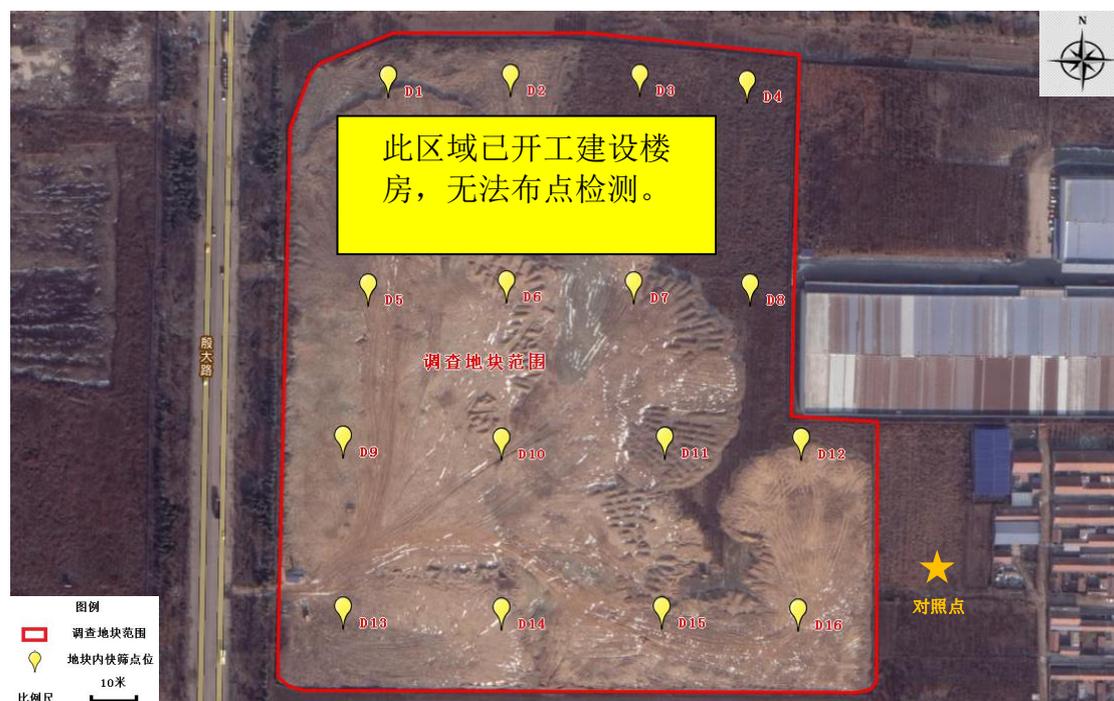
图 4.2-1 地块内快速检测点位图

本次现场踏勘结合现场快检设备 PID、XRF 对本地块表层土进行了现场快速检测分析。本次快速检测主要目的为了解地块内现状表层土的污染状况。本次现场快速检测根据系统布点法在调查地块内共选取 16 个检测点位（已开工建设楼

房区域有防渗层无法布点检测，选取就近合适位置检测），地块外选取一个对照点（距本地块东侧 50m 处农田内）。地块现场快速检测点位见图 4.2-1，经现场快速检测结果分析，该地块现状表层土无污染。地块内快筛点位现场检测情况见图 4.2-2，点位快速检测结果见表 4.2-2，

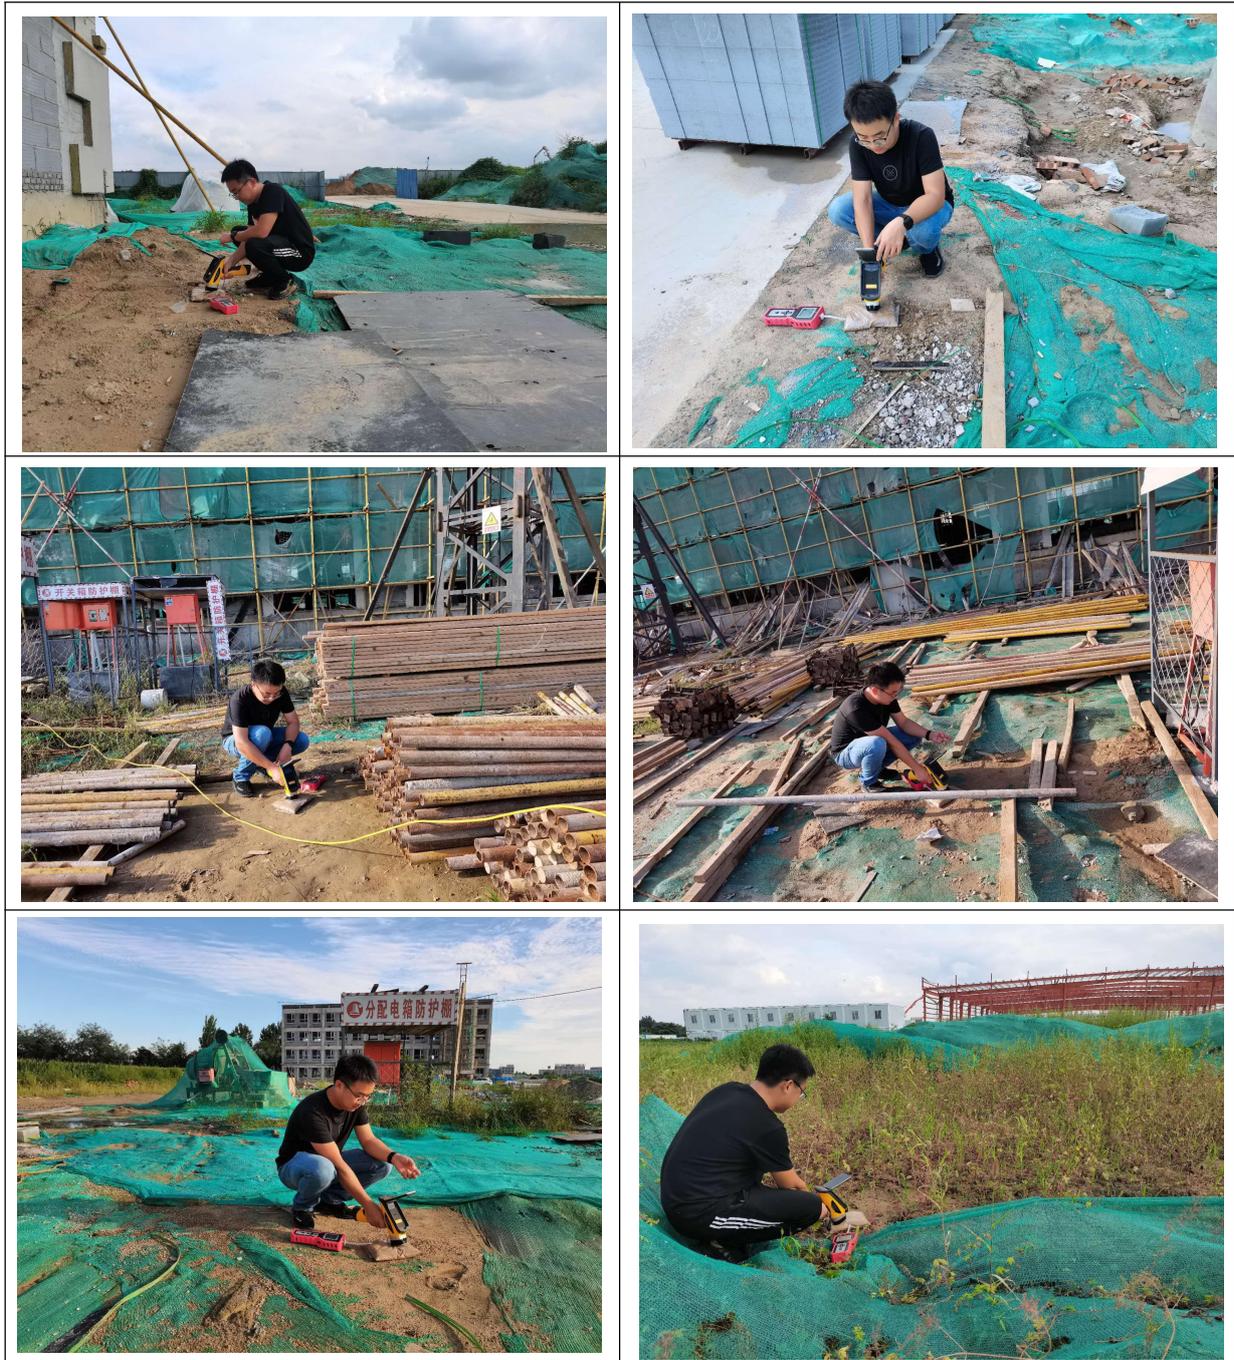
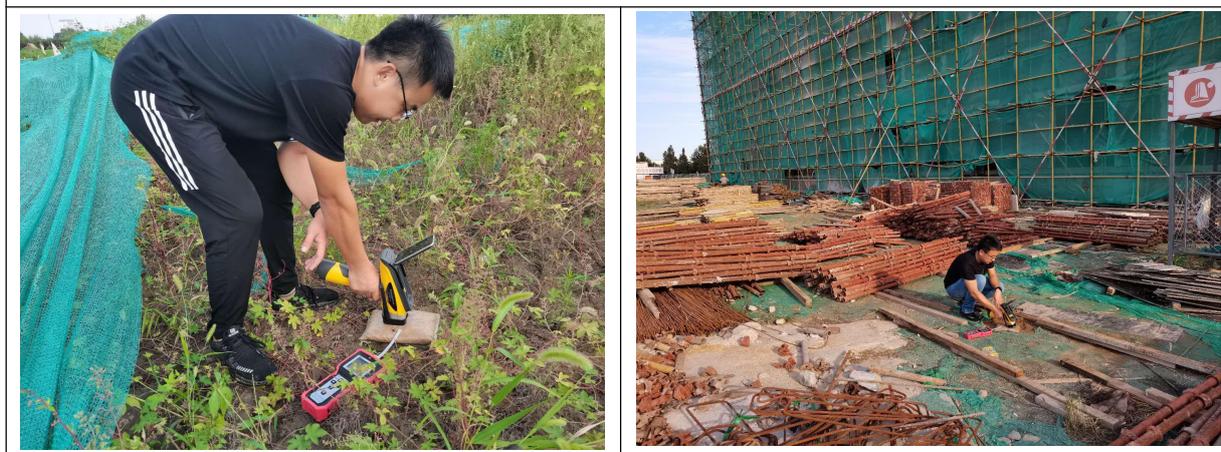
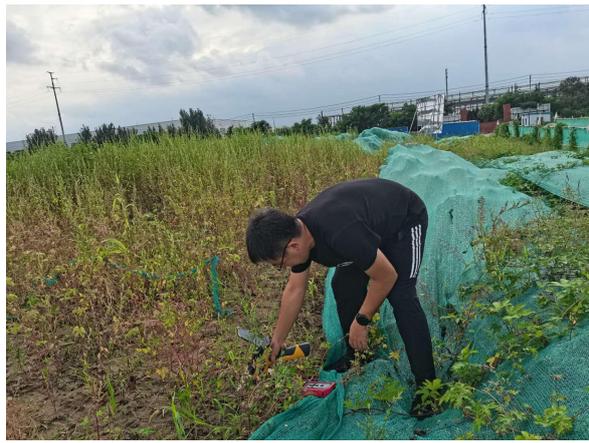
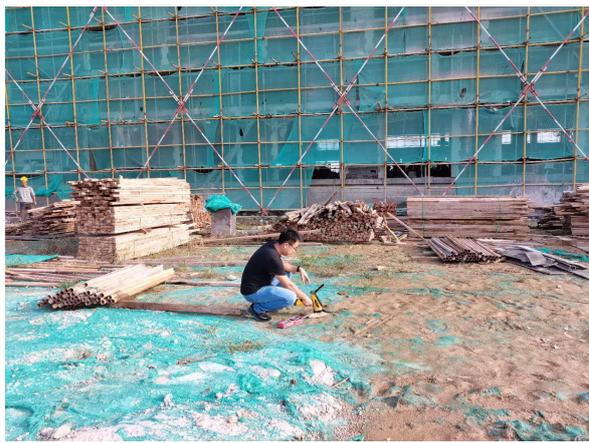
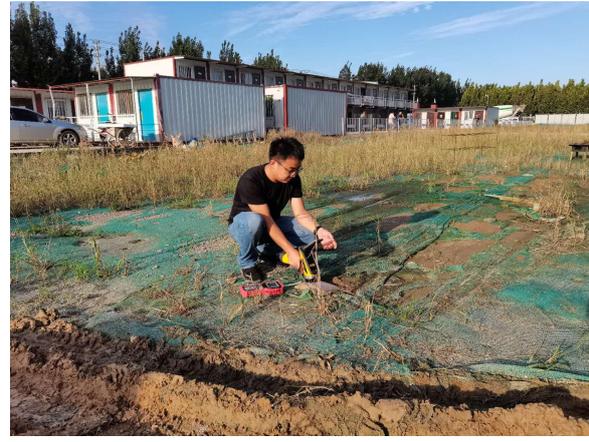
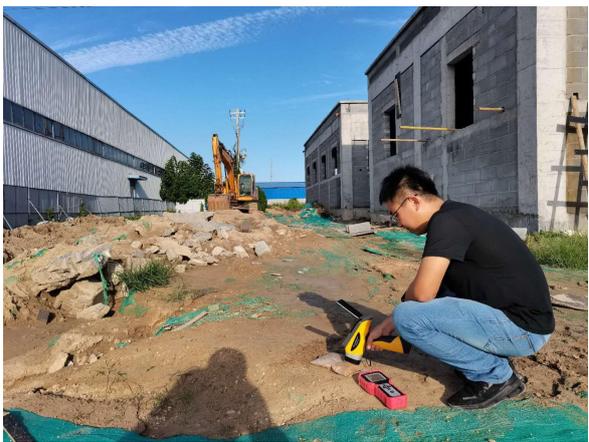
图 4.2-2 快筛点位现场检测情况

由上表可知地块内的快速检测数据与对照点处的数据相比整体差别不大，同时
 时将地块内的快速检测数据与潍坊市土壤背景值（庞绪贵、代杰瑞等，《山东省

17 市土壤地球化学背景值》，发表于山东国土资源 2019 年 1 月第 35 卷第 1 期) 进行比较可知，调查地块内的土壤值基本上优于潍坊市土壤背景值，本地块内表层土壤无污染。

经过现场踏勘，地块内无明显污染物及污染痕迹。现场采样过程中，未发现样品有明显的污染状况，各样品 PID、XRF 测试数据结果普遍较低，地块内土壤无污染。
