潍坊永大置业有限公司
2018-G48 号地块
土壤污染状况调查报告

委托单位：潍坊永大置业有限公司

编制单位：潍坊优特检测服务有限公司

二〇二〇年九月

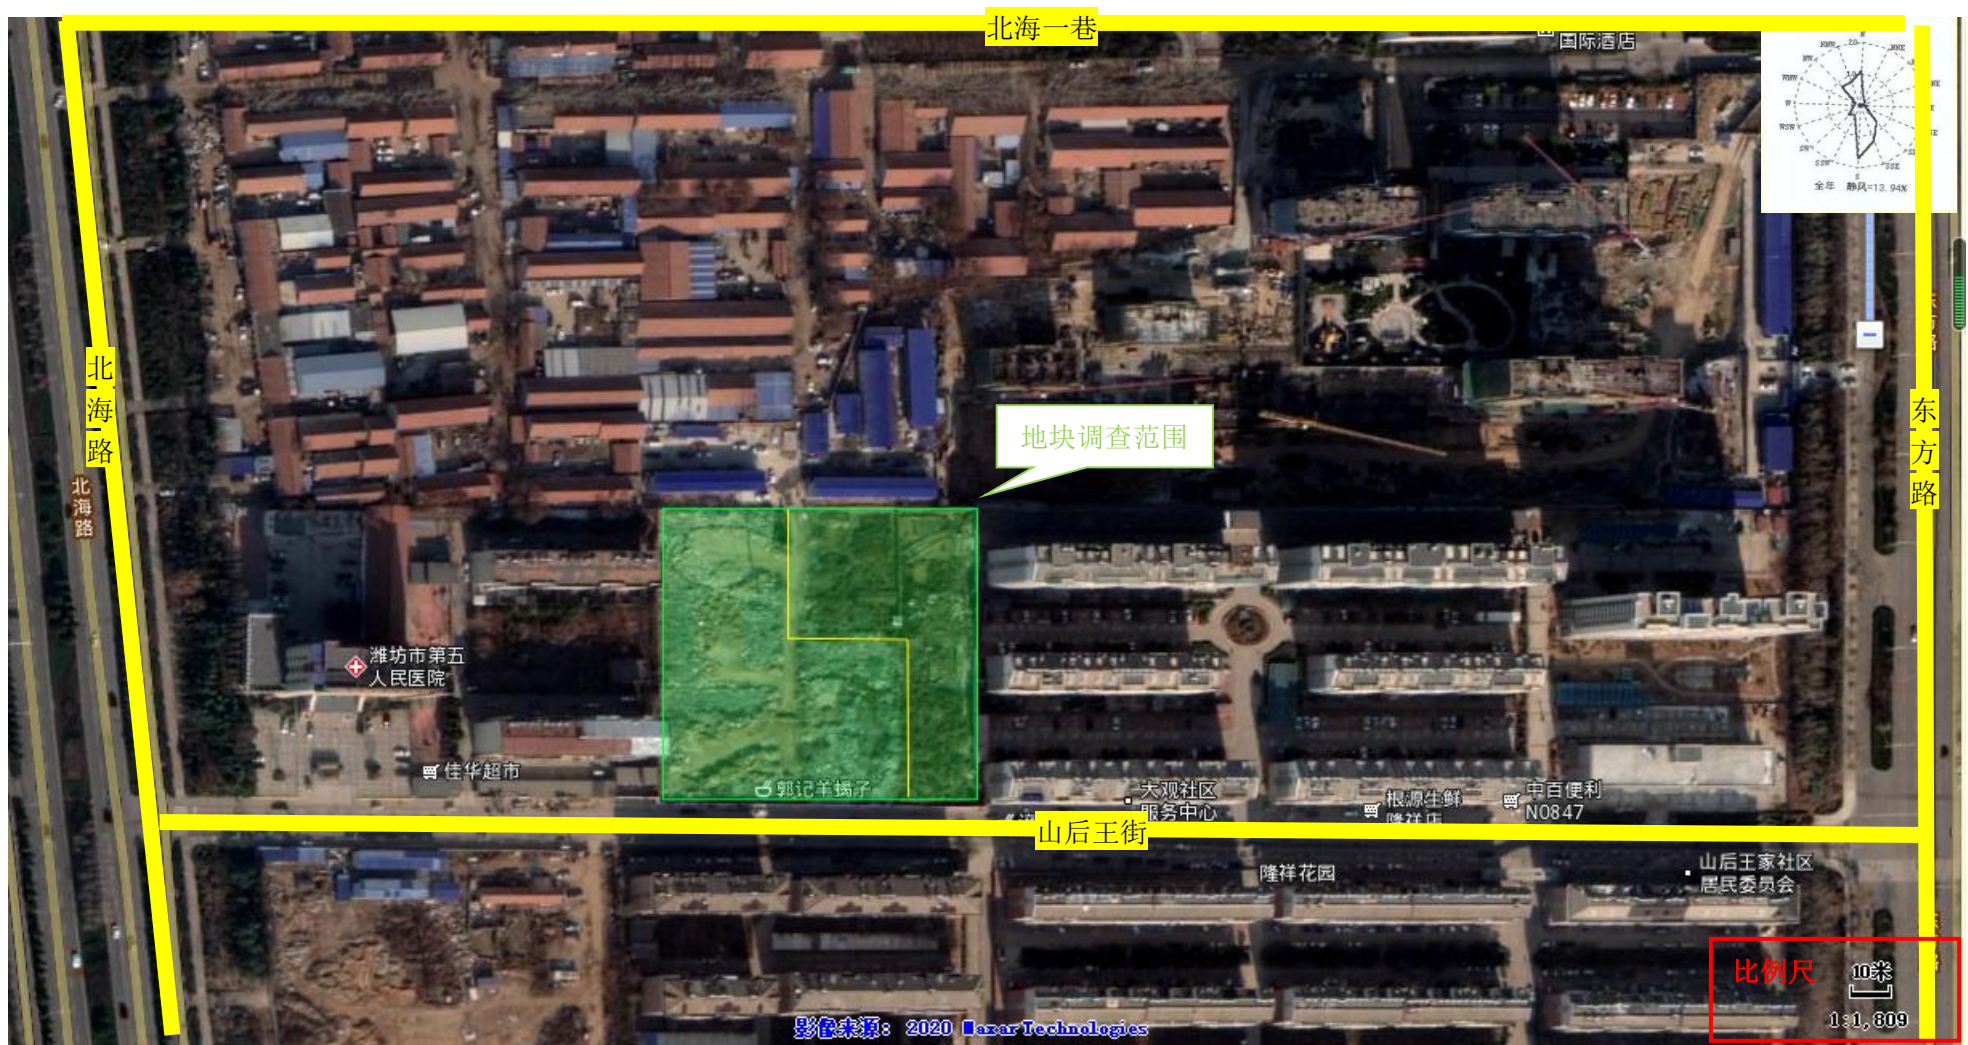
图 2.4-2 地块调查范围卫星示意图（比例尺 1:1809）

本次土壤污染状况调查范围为潍坊永大置业有限公司 2018-G48 号地块，本地块位于潍坊市高新区山后王街以北，东方路以西，北海一巷以南，北海路以东，规划净用地面积为 10252 平方米（约 15 亩），地块中心地理坐标为 N36°41'1.40"，E119°9'21.52"，属于高新区山后王村城中村改造项目。

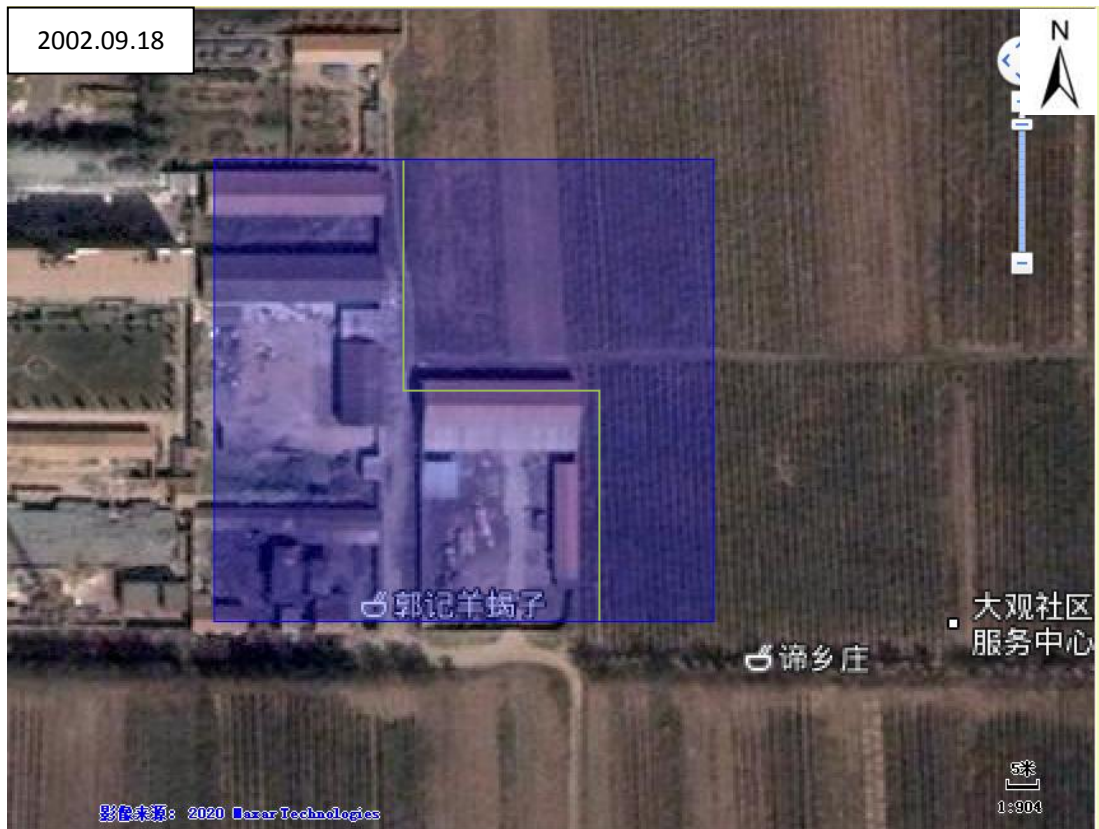
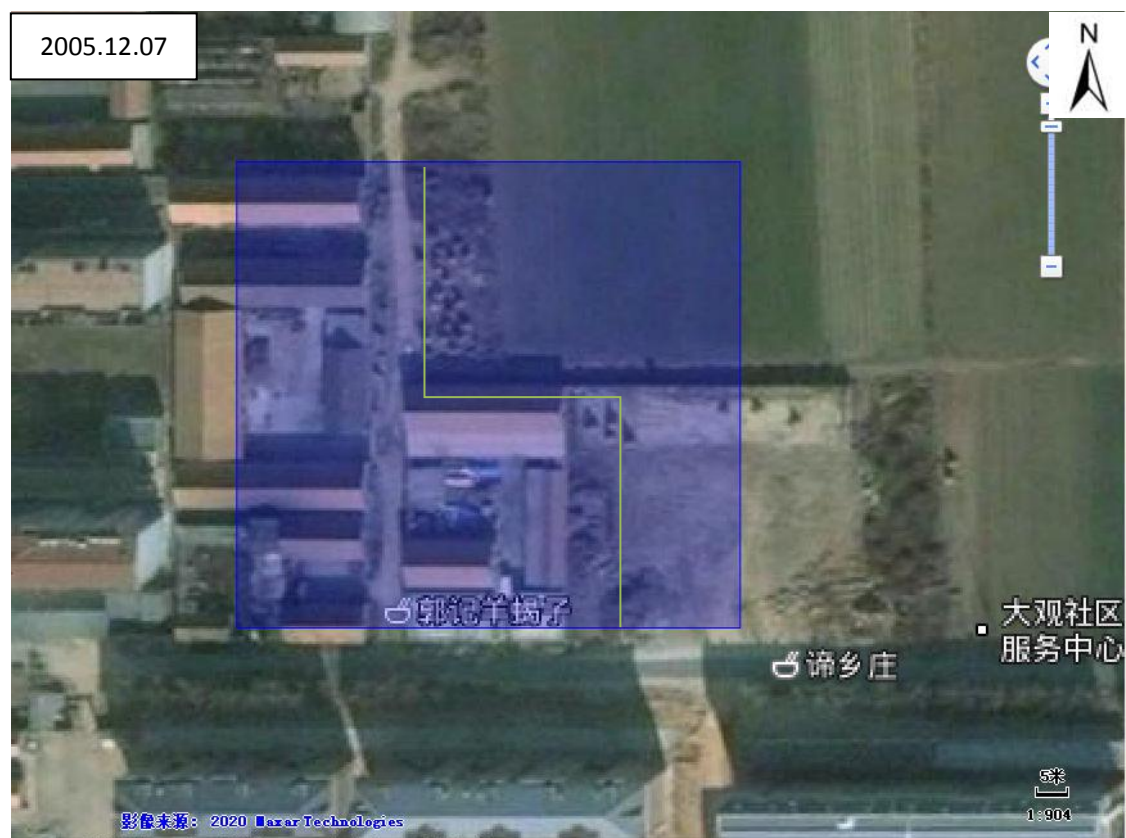
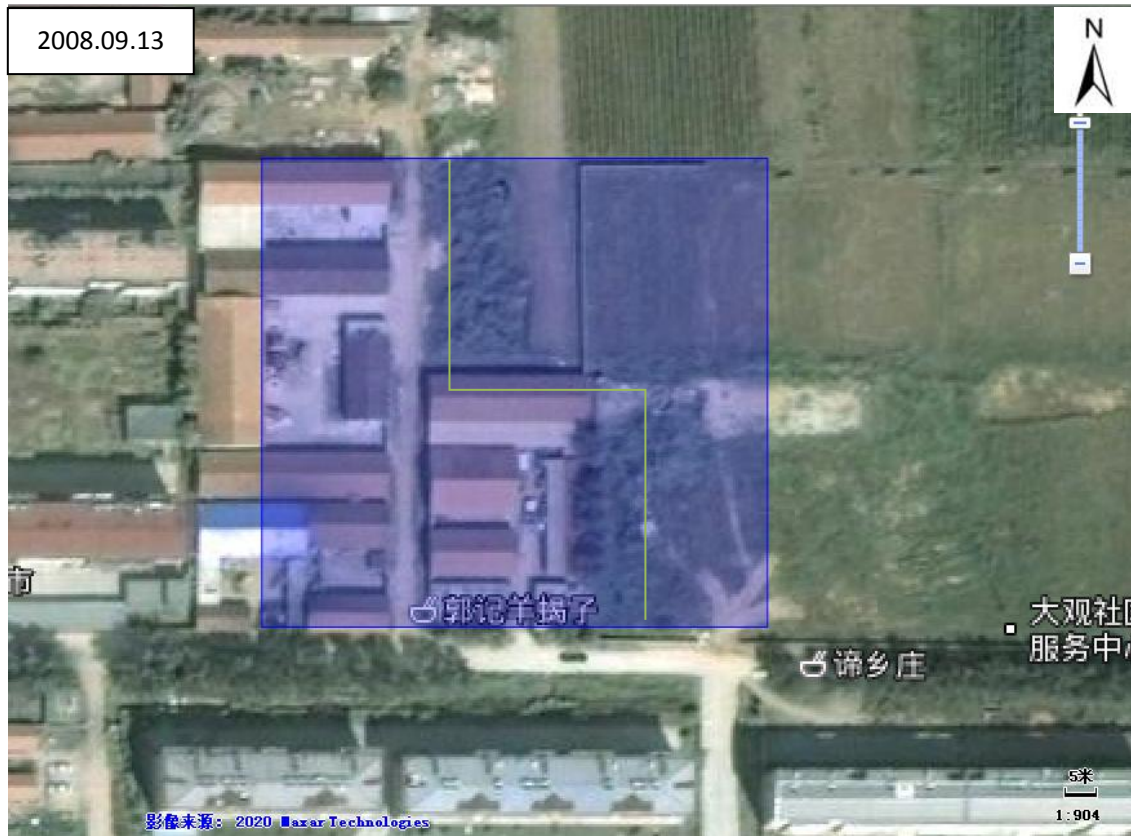
图 3.3-1 本地块历史卫星影像图（比例尺 1:904）

结合谷歌地图历年卫星照片，结合现场踏勘、人员访谈和资料收集，得知本地块的使用历史：本地块原属于山后王村，包含宅基地和农用地，宅基地部分位于本地块西南侧，面积约 6000 平方米，农用地部分位于本地块东北侧，面积约 4000 平方米，农业生产活动主要为小麦、玉米种植。约 2011 年 4 月，本地块农用地部分停止农业生产活动，农用地部分闲置；约 2018 年 8 月，本地块宅基地部分住宅拆除，本地块全部闲置；2018 年 12 月 13 日，潍坊市规划局以潍规设字〔2018〕30 号文件将 2018-G48 号地块规划为二类居住用地（R2）；2019 年 7 月 8 日潍坊永大置业有限公司竞得本地块的国有建设用地使用权，拟在本地块建设龙山小镇二期工程，并于 2020 年 4 月开始安排施工设备入场，目前龙山小镇（二期）项目建设中。

山后王村宅基地与农用地

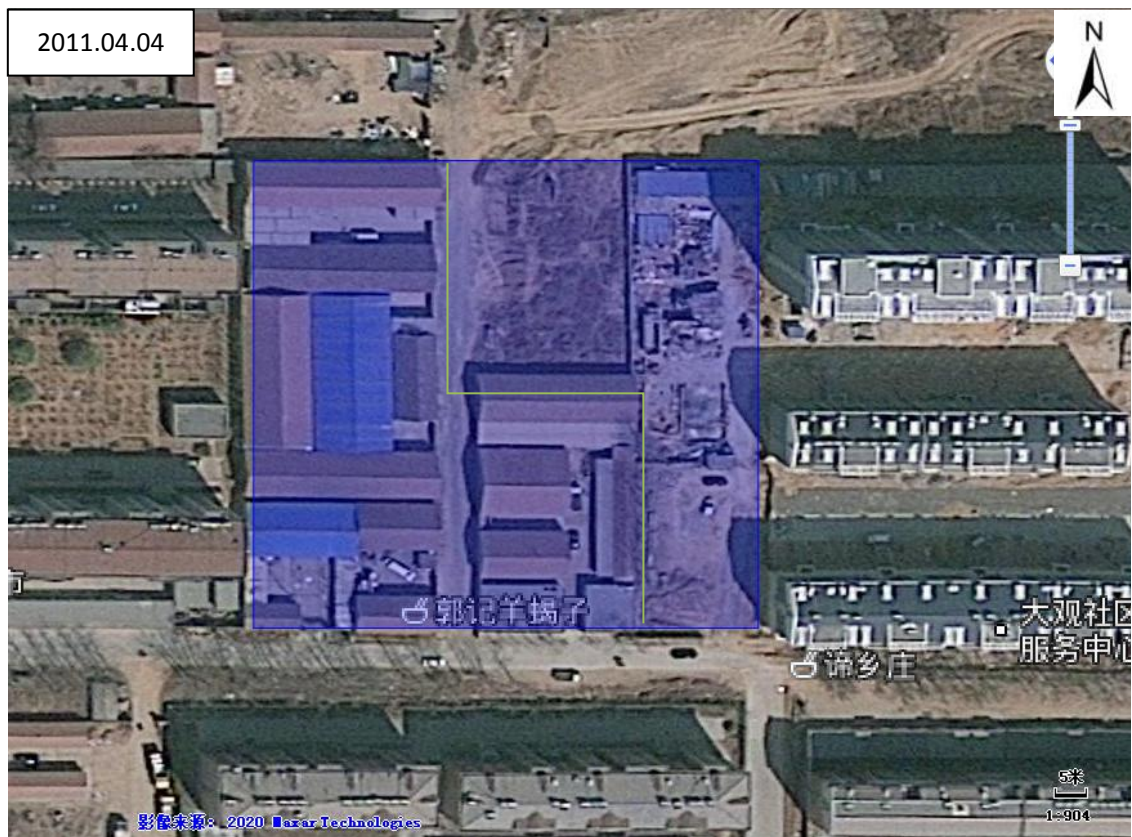
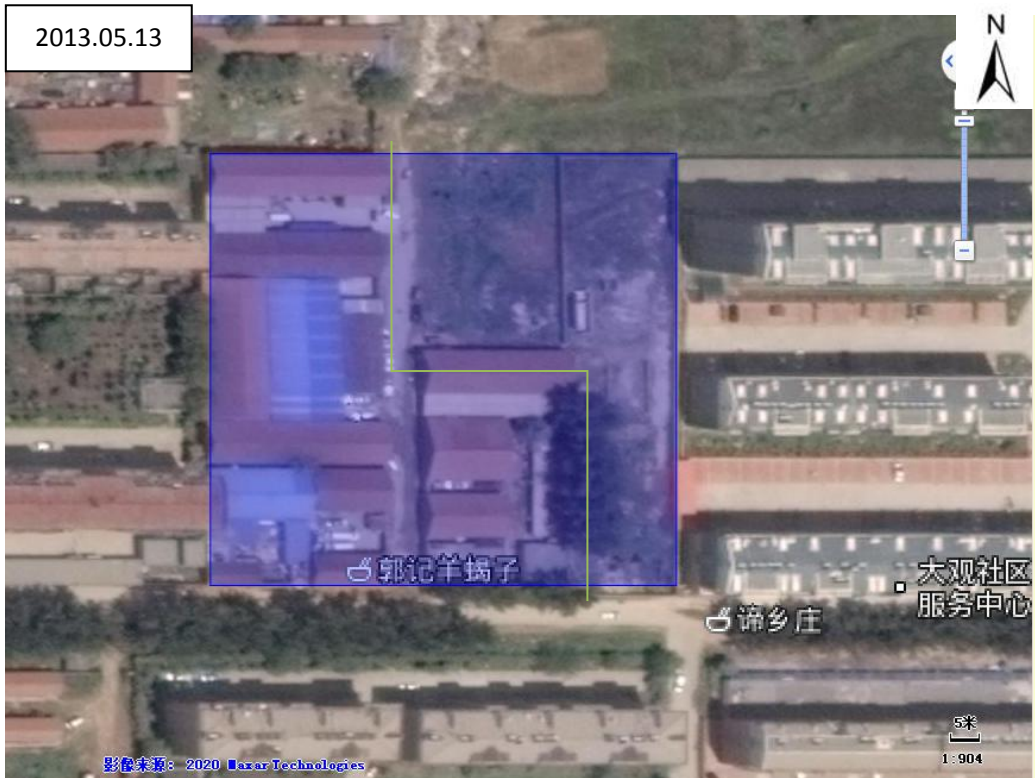
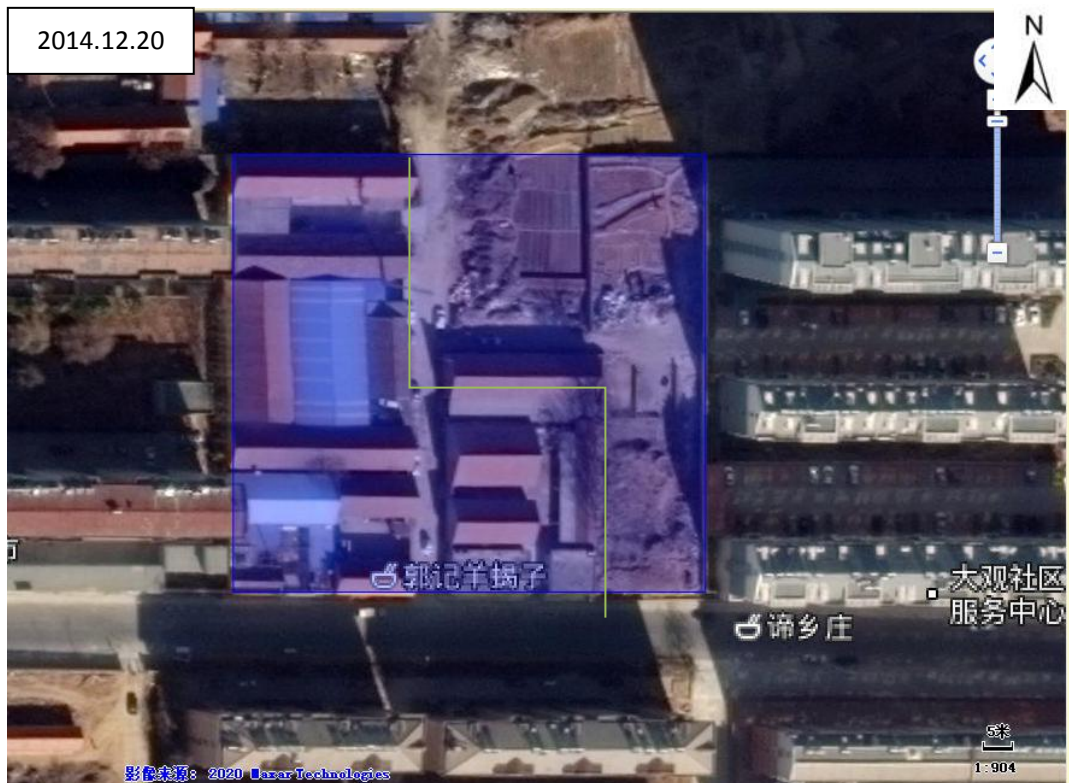
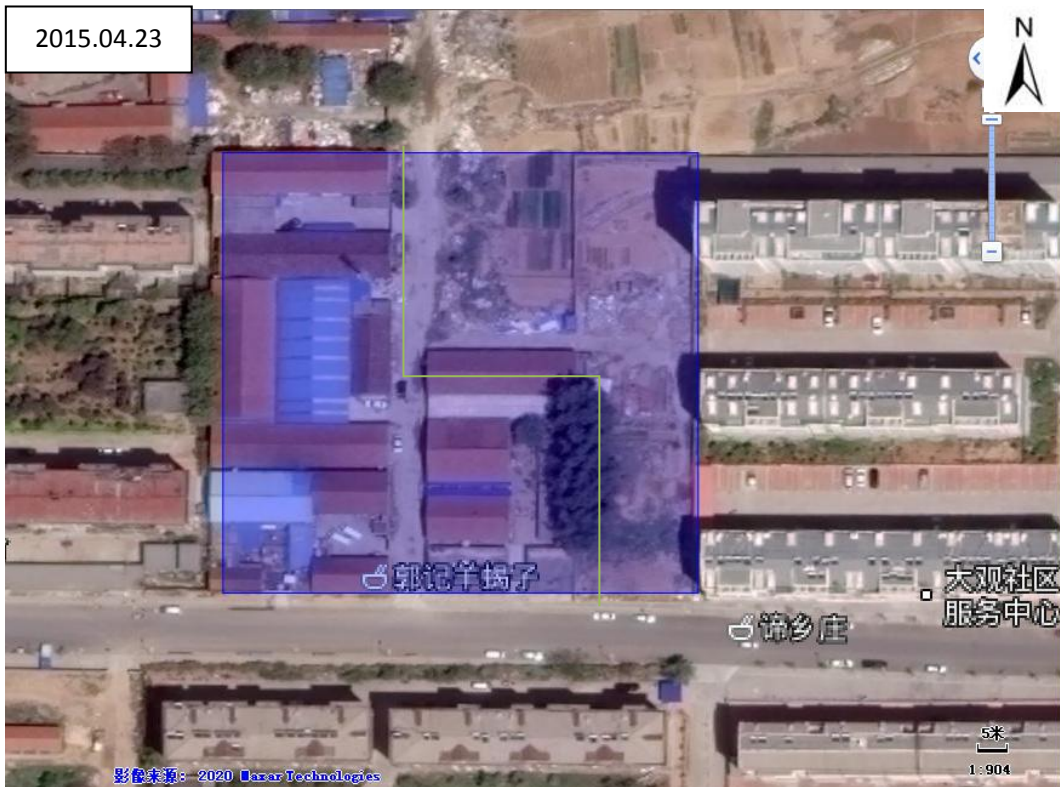
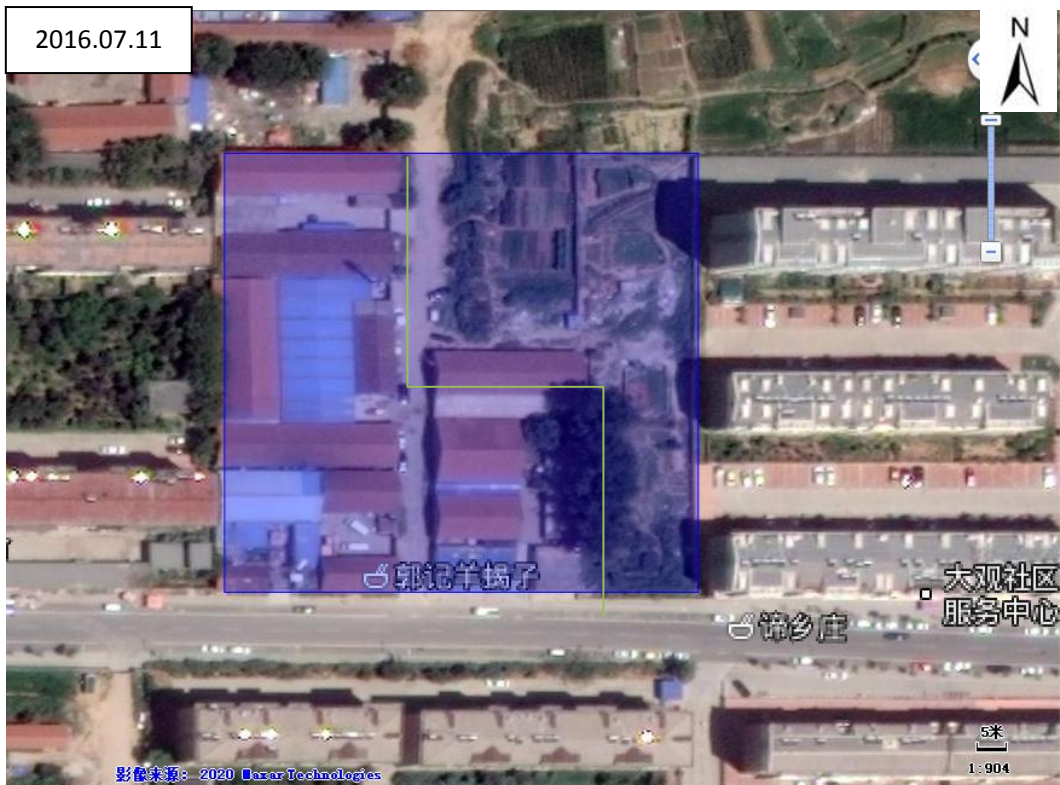
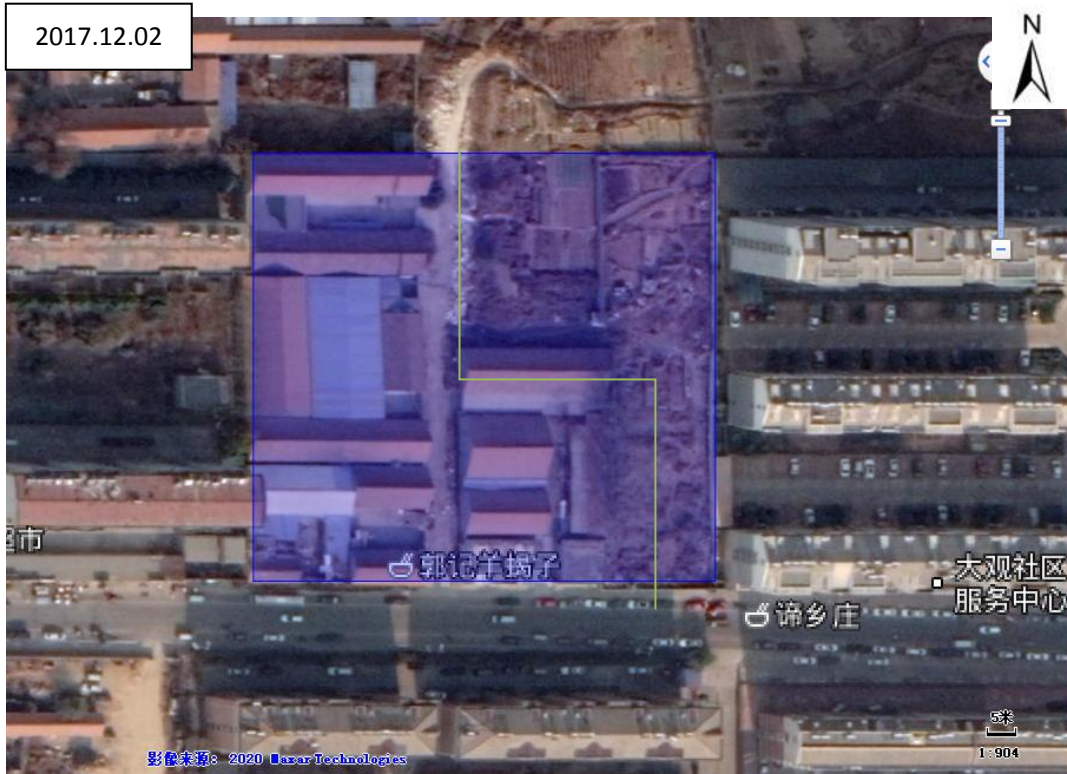
此外需要说明的是，2002 年之前的历史卫星图像缺失，但是经多位附近居民（原附近村民）人员访谈可以获知，本地块内的宅基地于 1987 年左右出现，在此之前本地块全是农用地。可基本判断本地块在 2002 年以前基本不存在工业活动的可能。

山后王村宅基地与农用地，农用地部分停止农业生产，闲置（经人员访谈获知，图中的蓝色彩钢为村民所搭建，用以堆放农具和粮食，主要防雨用）

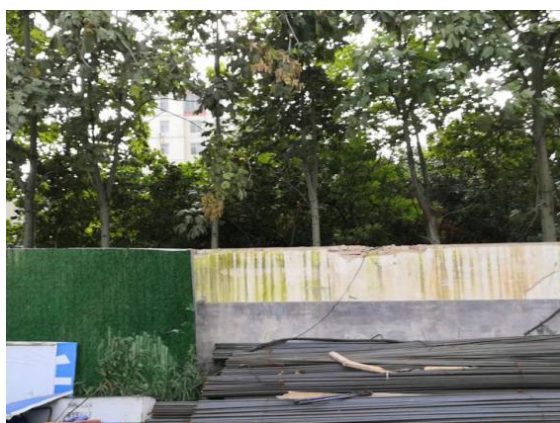
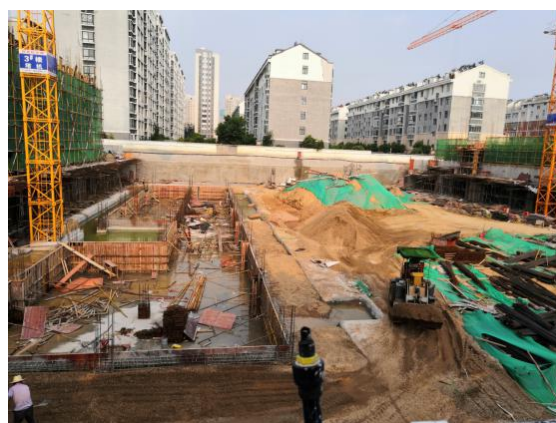
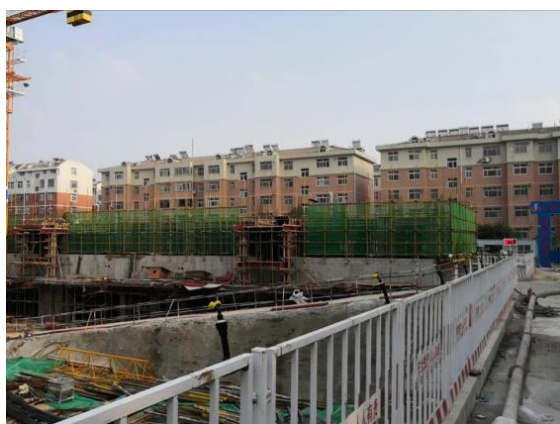
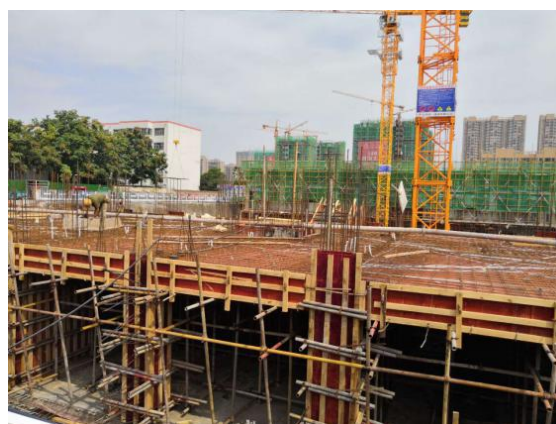
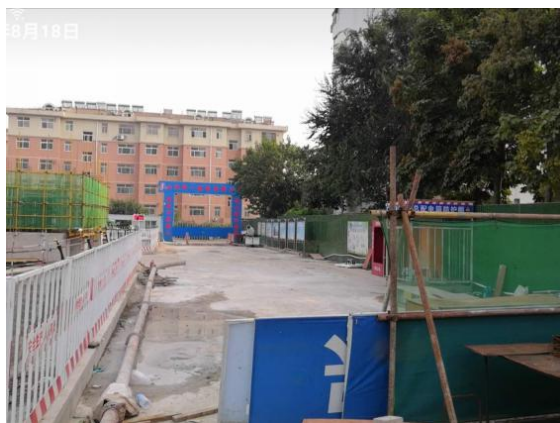
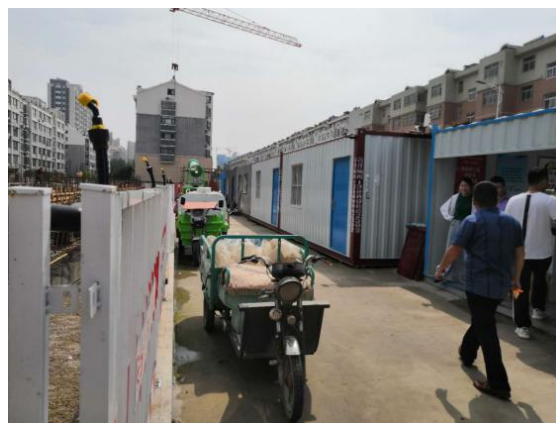
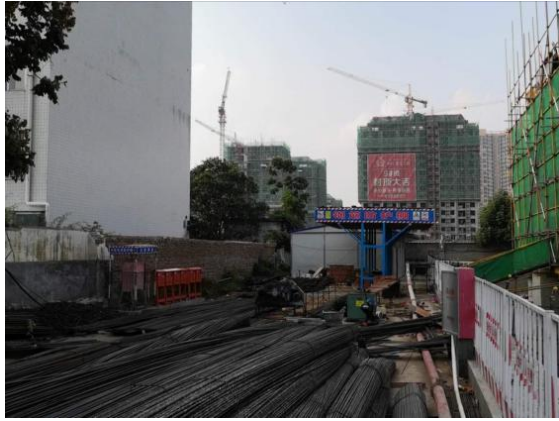
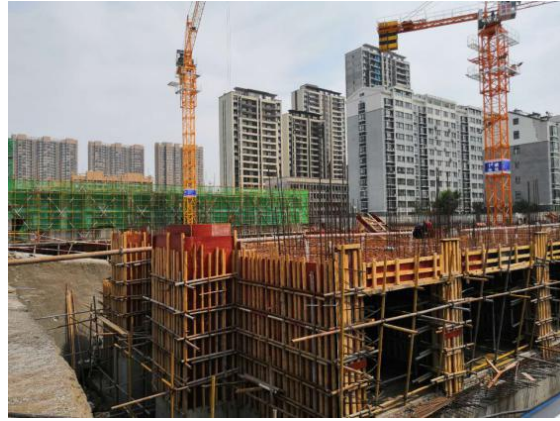
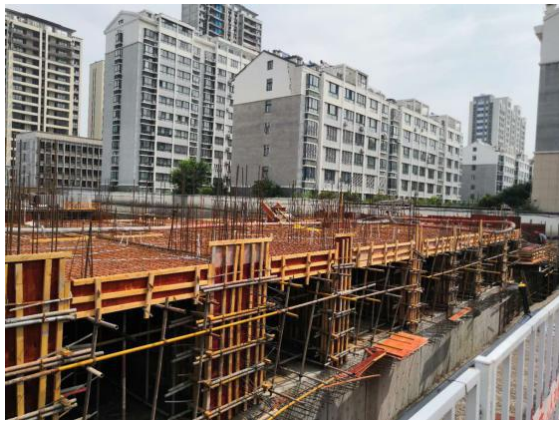
图3.3-2 地块内现场情况一览

现场踏勘时本地块现状见图 3.3-2。

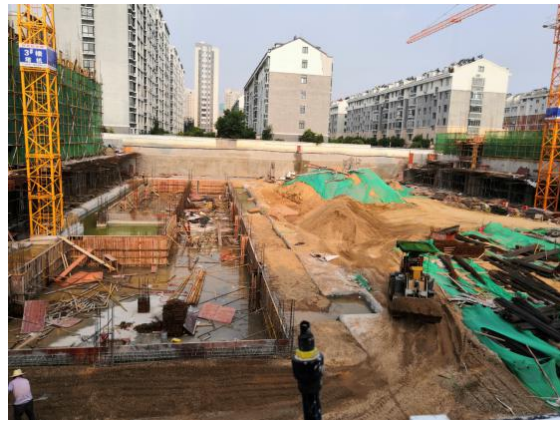
1#楼建设现状

2020年8月3日，我单位组织调查小组对本地块进行初次现场踏勘。初次现场踏勘时本地块处于龙山小镇二期主体工程施工阶段，2#楼正在进行地基施工，1#楼、3#楼已完成地基施工，正在进行楼层主体施工。

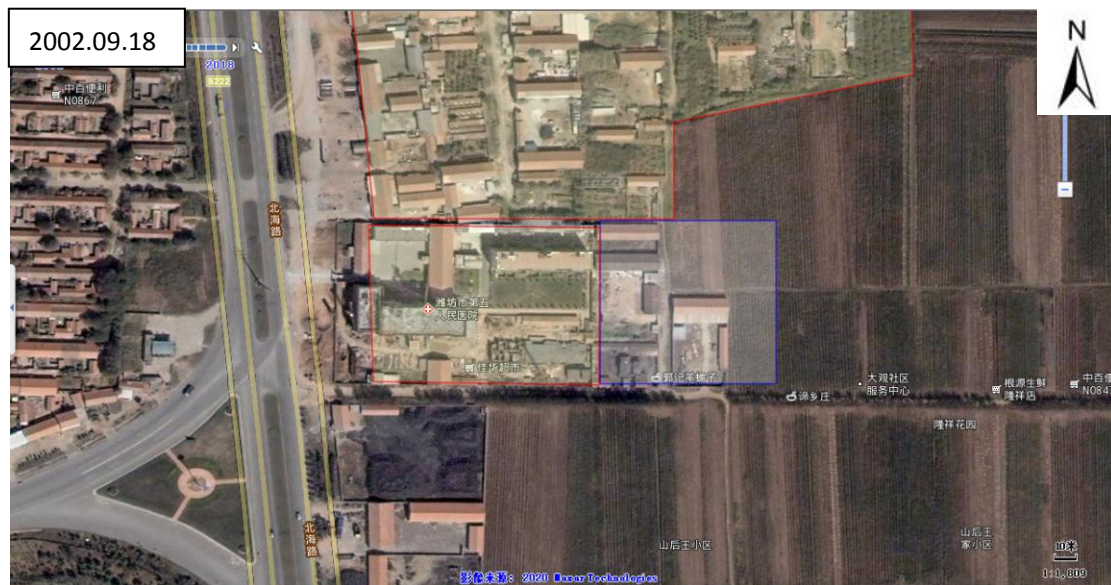
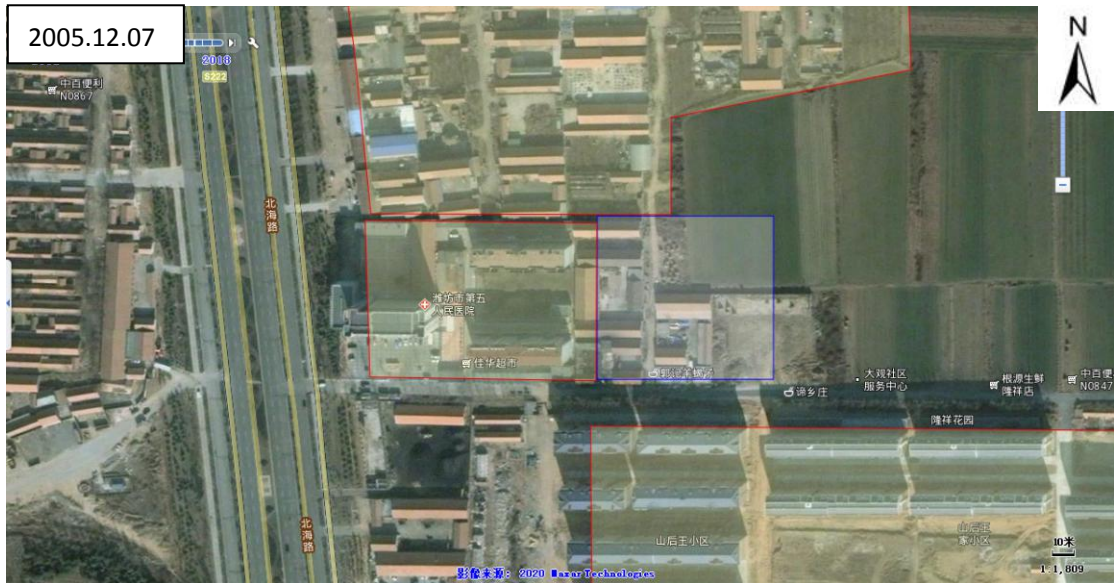
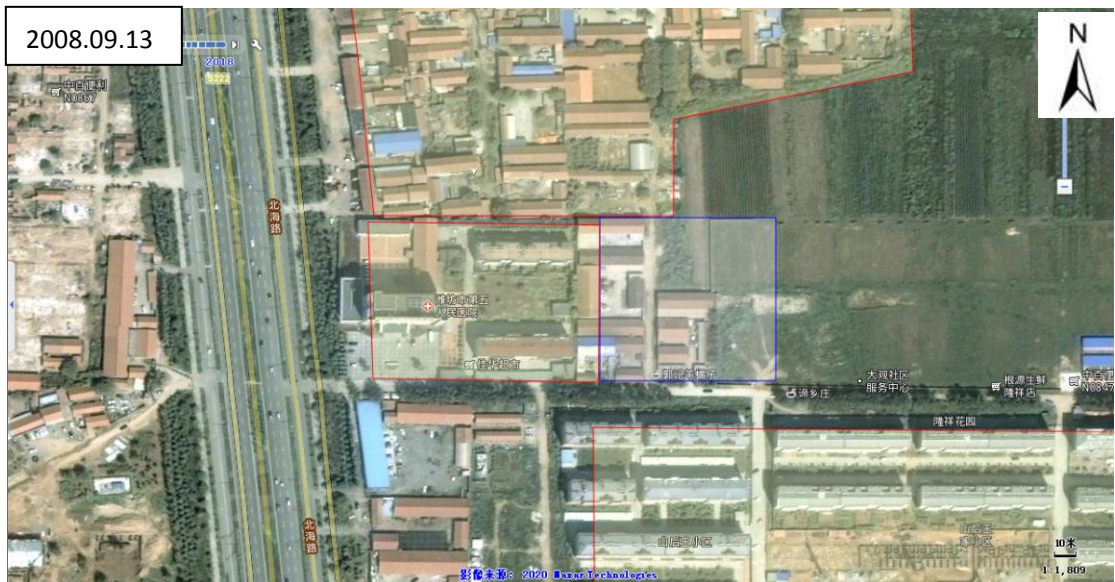
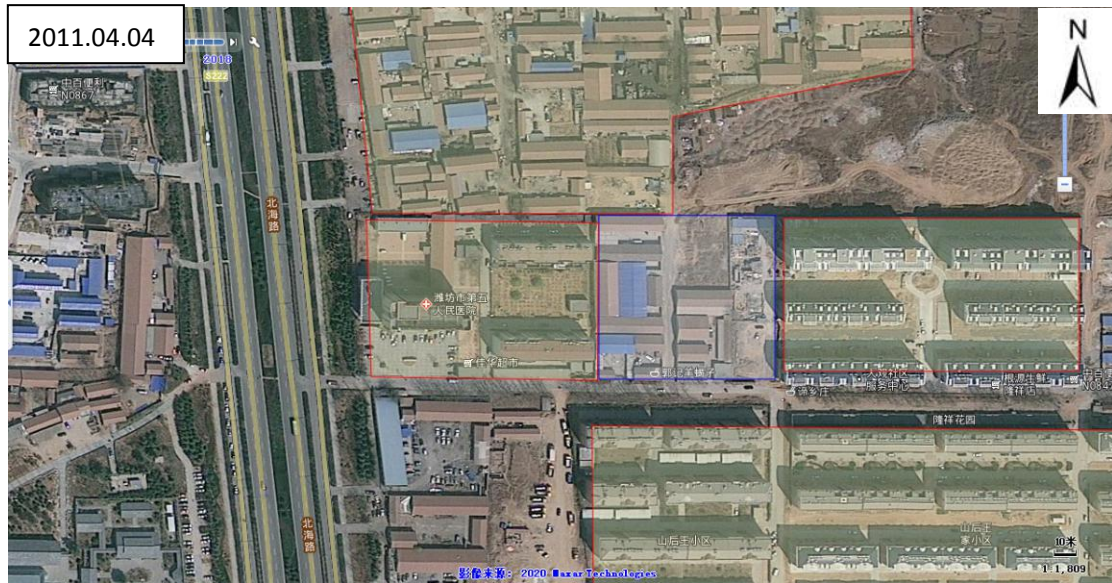
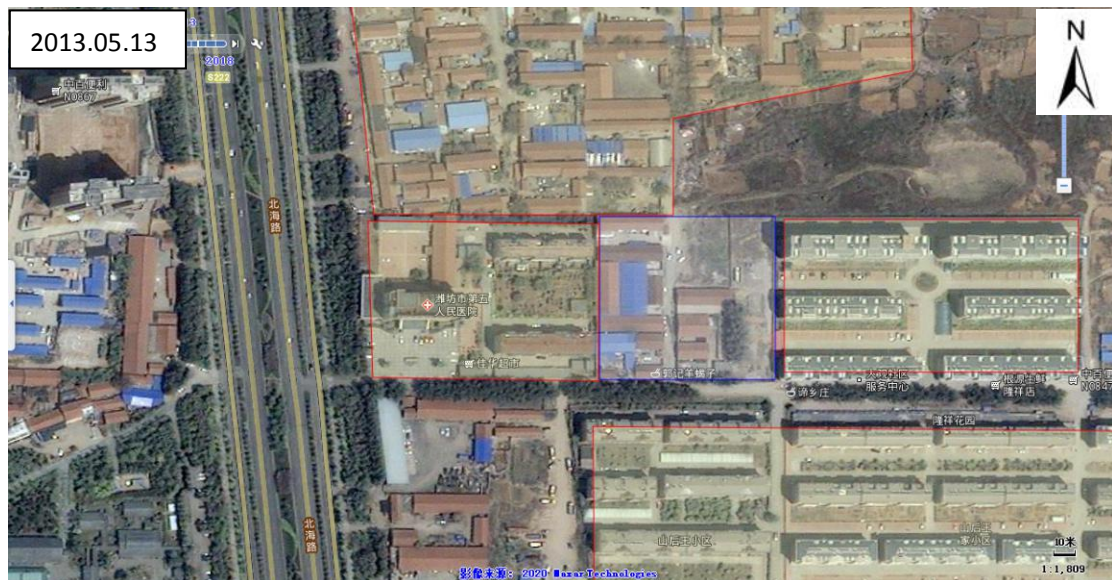
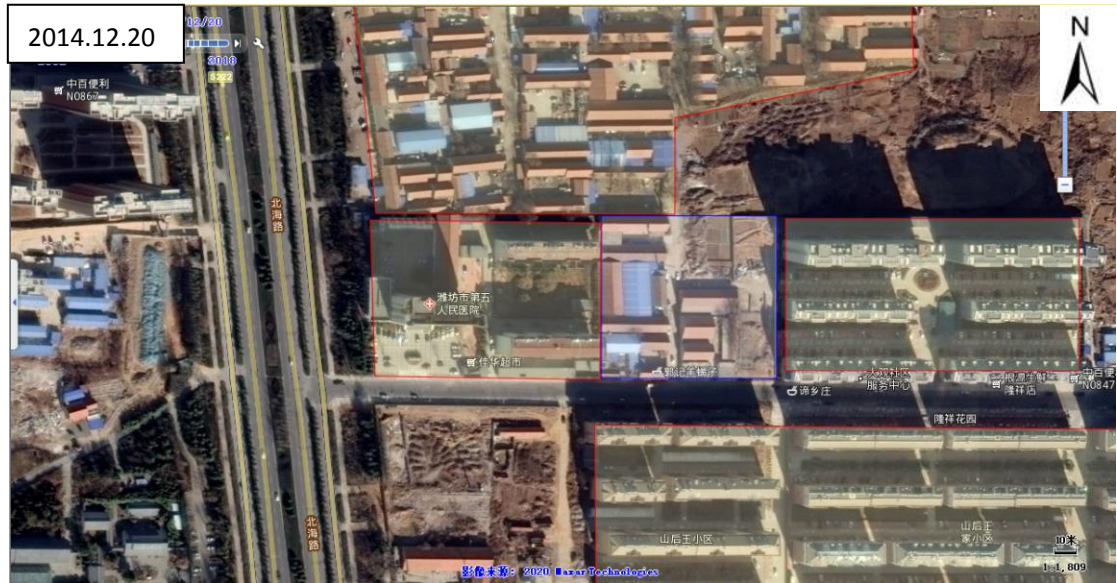
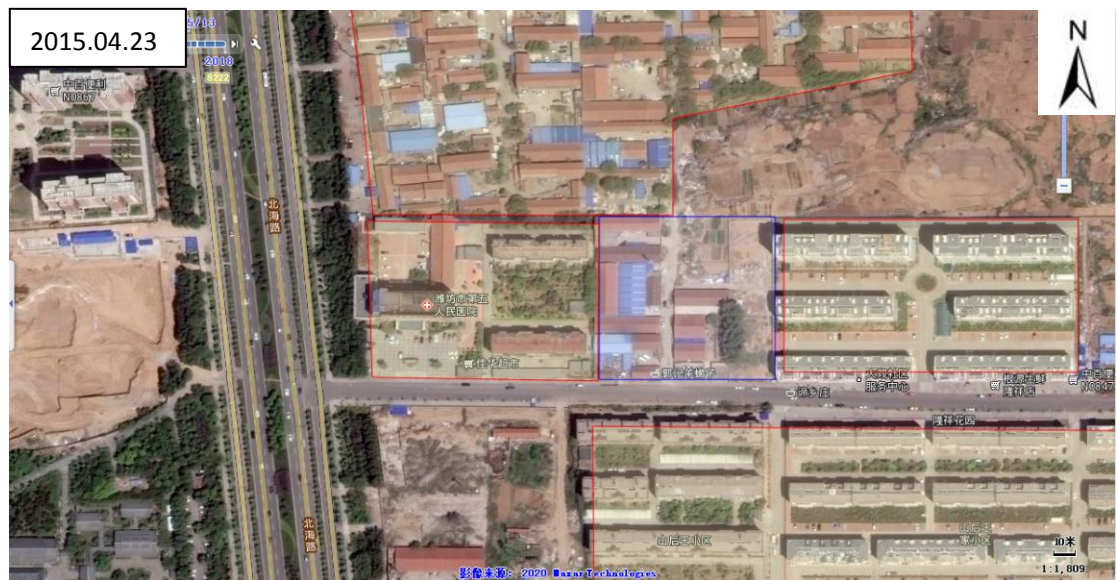
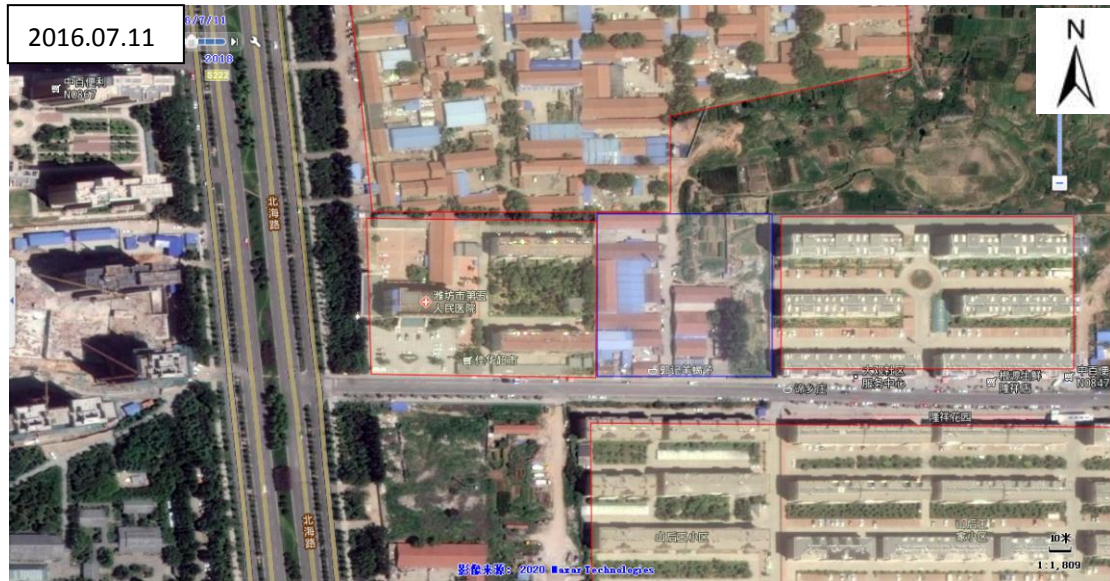
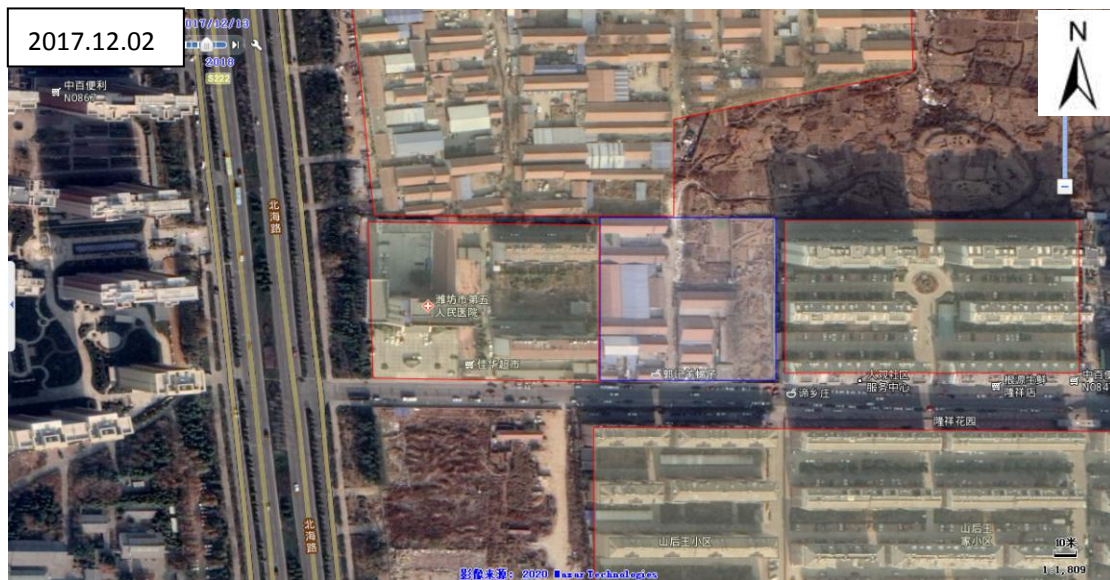
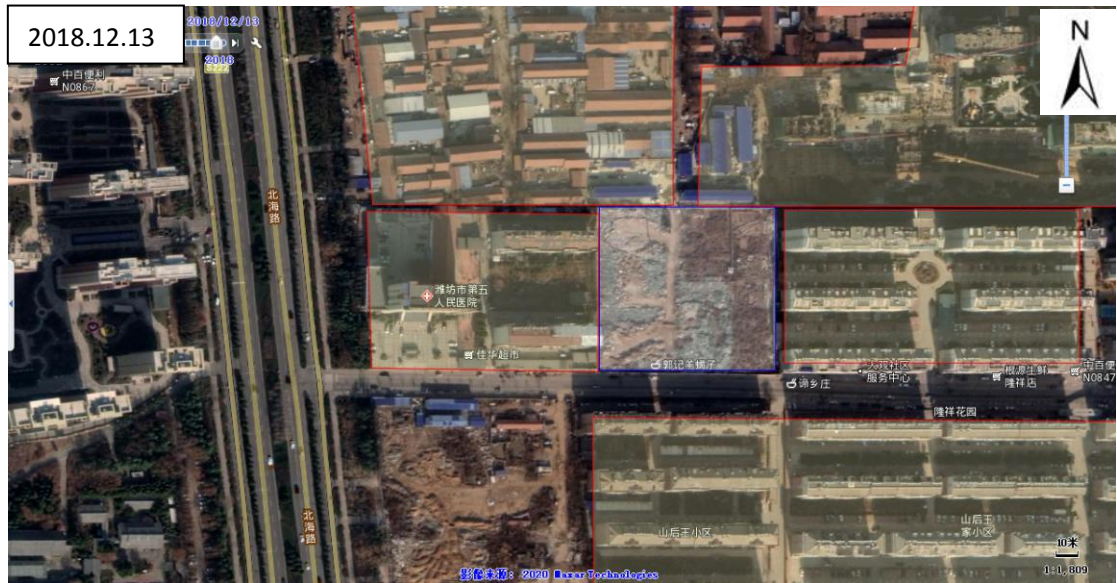
图 3.4-1 相邻地块历史卫星影像图（比例尺 1:1809）

西侧潍坊市第五人民医院及其家属院, 西北侧山后王村宅基地, 其余农用地

2005.12.07
 西侧潍坊市第五人民医院及其家属院，西北侧山后王村宅基地（经人员访谈获知，图中的蓝色彩钢板为村民所搭建，用以堆放农具和粮食，主要防雨用），南侧山后王小区，其余农用地

2011.04.04
 西侧潍坊市第五人民医院及其家属院，西北侧山后王村宅基地（经人员访谈获知，图中的蓝色彩钢板为村民所搭建，用以堆放农具和粮食，主要防雨用），南侧山后王小区，东侧隆祥花园，东北侧闲置

西侧潍坊市第五人民医院及其家属院，西北侧山后王村宅基地（经人员访谈获知，图中的蓝色彩钢板为村民所搭建，用以堆放农具和粮食，主要防雨用），南侧山后王小区，东侧隆祥花园，东北侧碧桂园*桃李东方

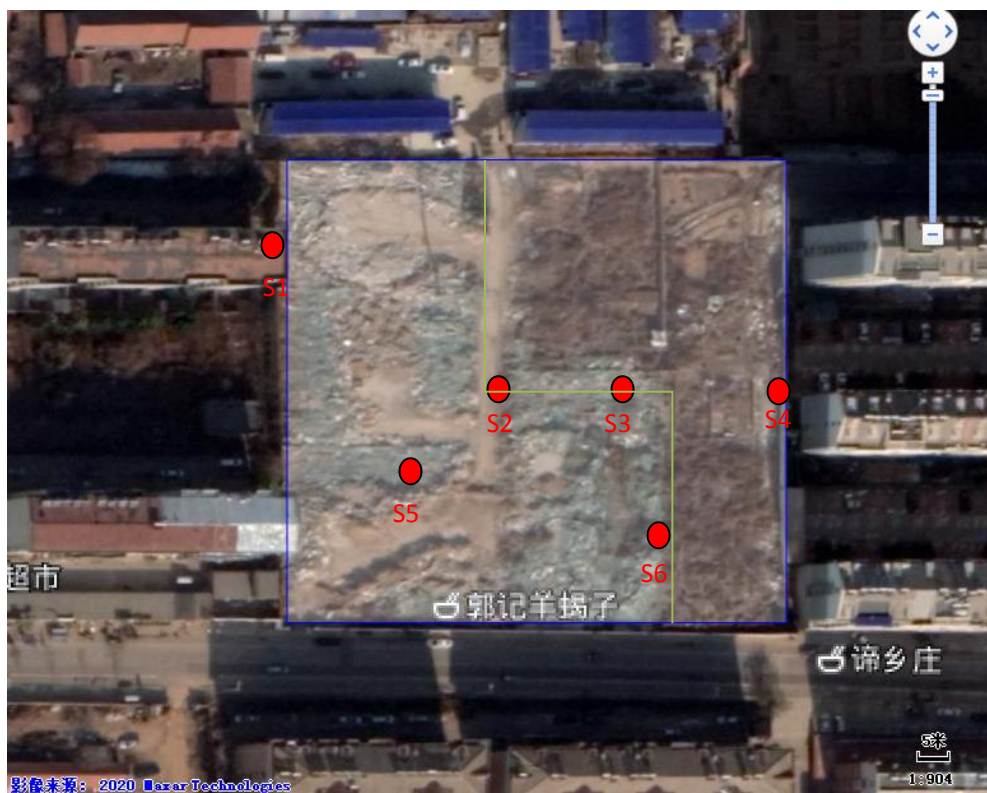
图 4.6-1 现场快速检测点位图

根据地块性质及本项目相邻地块及周边企业分布情况，结合本地块已进行开发建设的现状（2#楼正在进行地基施工，1#楼、3#楼已完成地基施工，正在进行楼层主体施工），在本地块内具备现场快速检测条件的位置选取了 6 个点位进行现场土样快速检测，利用土壤 PID、XRF 快速筛选对土壤的污染情况进行初步判断。因本地块周边皆已建成或在建居住小区，人类活动迹象明显且地面基本硬化，不具备快筛条件，故在本地块西南侧的路边绿化带布设 1 个现场快速检测对照点位。同时，现场快速检测点位的检测结果将与潍坊市土壤背景值（庞绪贵、代杰瑞等，《山东省 17 市土壤地球化学背景值》，发表于山东国土资源 2019

地块名称	潍坊永大置业有限公司 2018-G48 号地块			
检测点位	样品状态	坐标		测试深度 (m)
		经度	纬度	
S1	黄褐色土壤	E119°9'19.73"	N36°41'2.57"	0~0.2
S2	黄褐色土壤	E119°9'21.23"	N36°41'1.83"	0~0.2
S3	黄褐色土壤	E119°9'22.13"	N36°41'1.80"	0~0.2
S4	黄褐色土壤	E119°9'23.13"	N36°41'1.82"	0~0.2
S5	黄褐色土壤	E119°9'20.68"	N36°41'1.28"	0~0.2
S6	黄褐色土壤	E119°9'22.19"	N36°41'0.62"	0~0.2

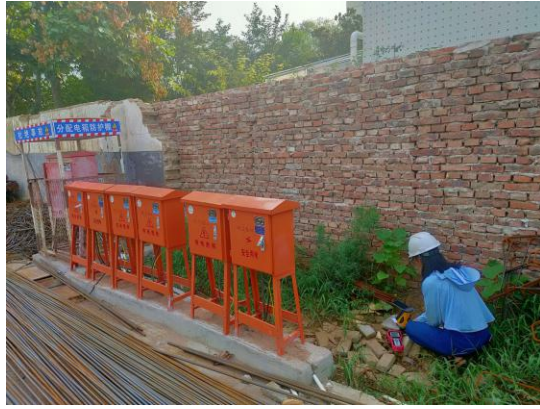
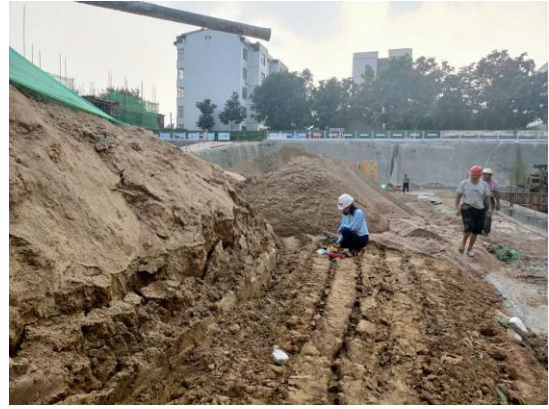
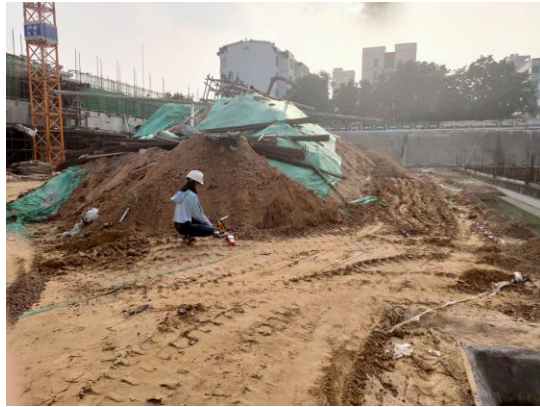
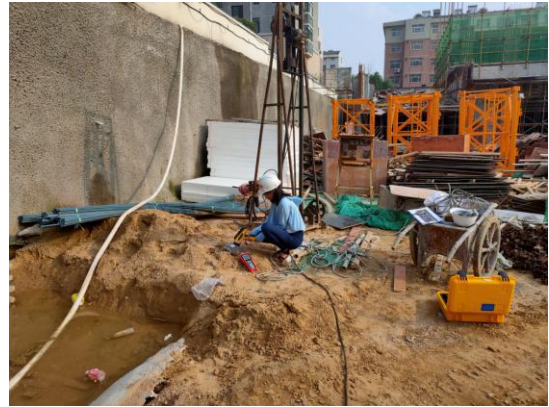
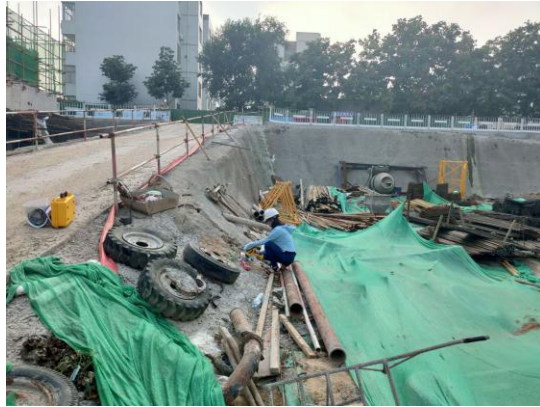
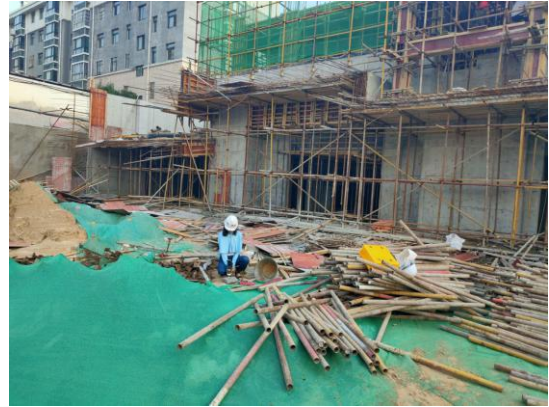
图 4.6-2PID、XRF 现场快速检测图

检测日期	2020.08.18						
地块名称	潍坊永大置业有限公司 2018-G48 号地块						
快检点位 编号	快速检测结果						
	XRF (ppm)						PID (ppm)
	砷 (As)	镉 (Cd)	铜 (Cu)	铅 (Pb)	汞 (Hg)	镍 (Ni)	
S1	5.43	0.160	13.3	11.1	ND	28.0	0.455
S2	6.77	0.158	11.0	10.0	ND	28.4	0.142
S3	5.87	0.165	9.74	10.4	ND	27.9	0.191
S4	3.49	0.170	23.9	15.4	ND	28.3	0.314
S5	4.79	0.182	18.0	4.05	ND	32.4	0.258
S6	6.12	0.152	16.5	14.2	ND	26.9	0.103
对照点	6.77	0158	11.0	10.0	ND	28.4	1.033
背景值	7.8	0.114	21.20	22.9	0.032	26.9	/
备注	ND 表示未检出

现场快速检测过程中，未发现地块有明显的污染状况。各样品 PID 测试数据结果普遍较低，读数在 0.103~0.455 之间，与对照点测试数据（1.033）差异不大；XRF 测试数据中砷（As）现场快速检测结果读数在 3.49~6.77 之间，镉（Cd）现场快速检测结果在 0.152~0.182 之间，铜（Cu）现场快速检测结果在 9.74~23.9 之间，铅（Pb）现场快速检测结果在 4.05~14.2 之间，汞（Hg）现场快速检测结

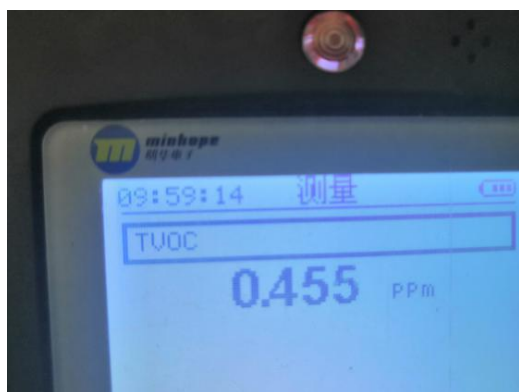
S1

测试图谱: 2020081820
日期: 2020-08-18

As(PPM)	5.4347935
Zn(PPM)	31.722915
Cu(PPM)	13.311376
Ni(PPM)	28.04267
Co(PPM)	6.920301
Fe(%)	3.3275628
Mn(PPM)	242.4315
Cr(PPM)	63.862434
V(PPM)	63.449123
Ti(PPM)	2509.0732
Pb(PPM)	11.114777
Hg(PPM)	0.0
Cd(PPM)	0.16038572

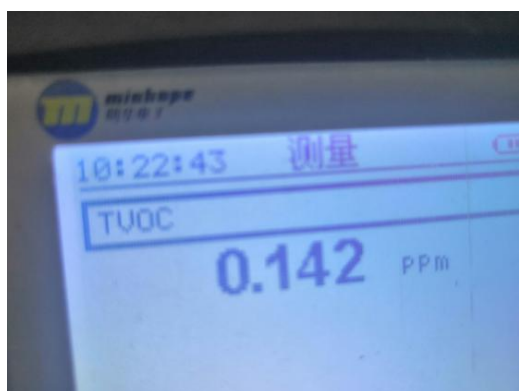
S2

测试图谱: 2020081821
日期: 2020-08-18
