潍坊永大置业有限公司
2018-G48 号地块
土壤污染状况调查报告

委托单位：潍坊永大置业有限公司

编制单位：潍坊优特检测服务有限公司

二〇二〇年九月

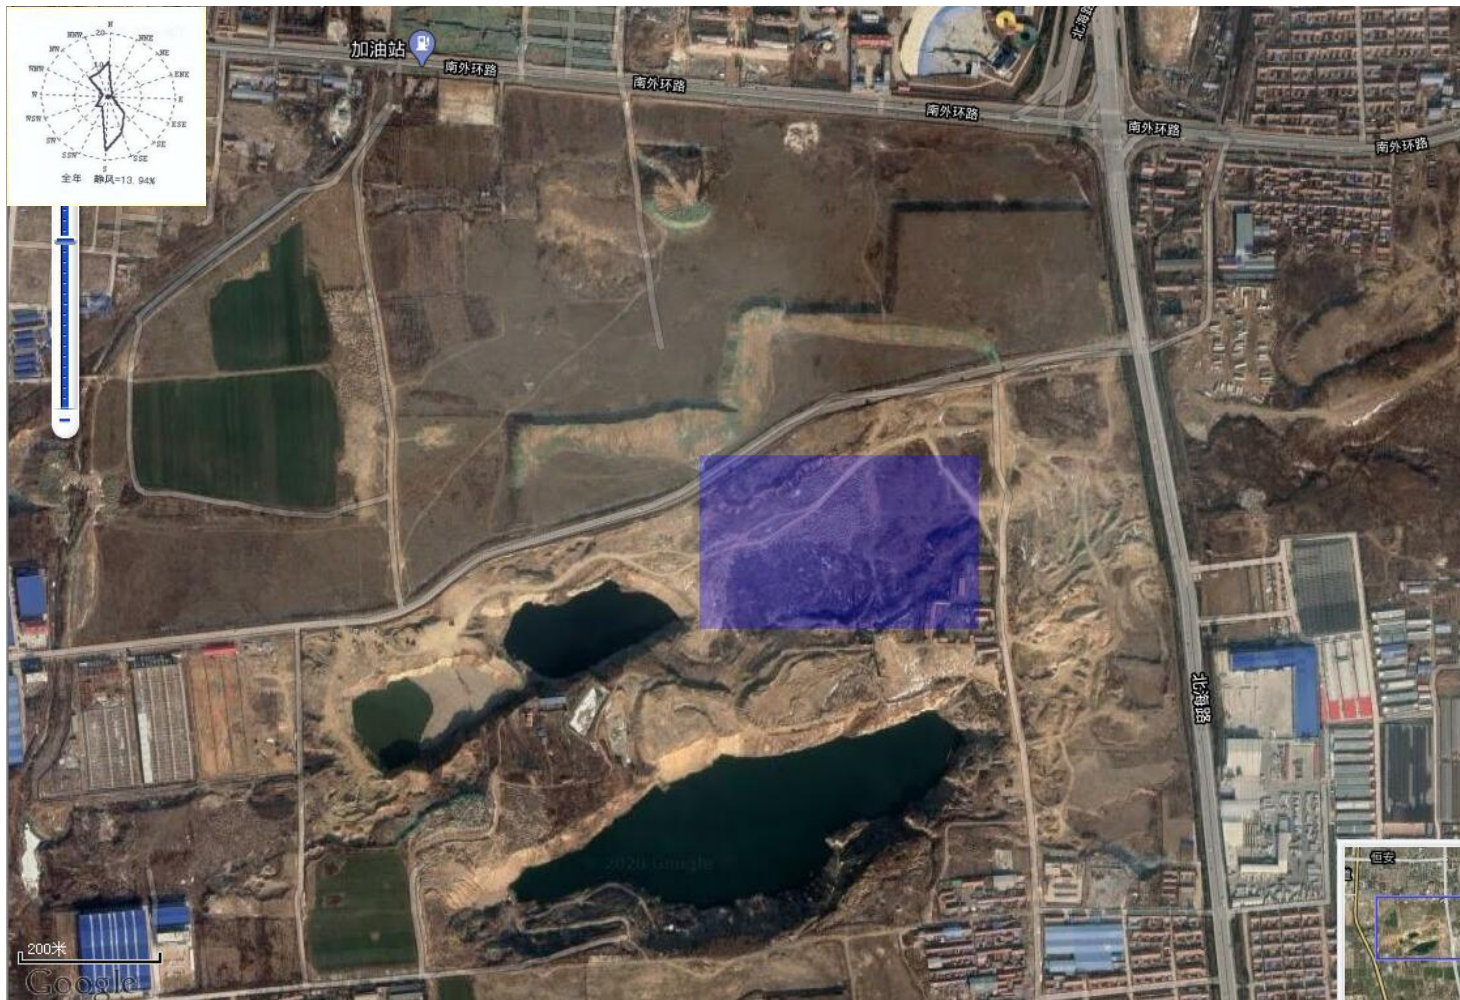
附件 10: 土方去向位置

潍坊市坊子区北海路与九马路交叉口西 500 米路南的垃圾坑

我单位 2018-G48 号地块委托潍坊嘉信特建筑工程有限公司进行土方施工，建设龙山小镇二期工程。约 2020 年 4 月底本地块土方开挖，挖掘深度 5 米，挖掘土方量约 4.5 万立方米，挖掘出的土方去向为潍坊市坊子区北海路与九马路交叉口西 500 米路南的垃圾坑。
