朝阳街道前埠口村嘉源街以南地块 土壤污染状况调查报告

委托单位：高密市朝阳街道前埠口社区居民委员会

编制单位：潍坊优特检测服务有限公司

二〇二〇年十月

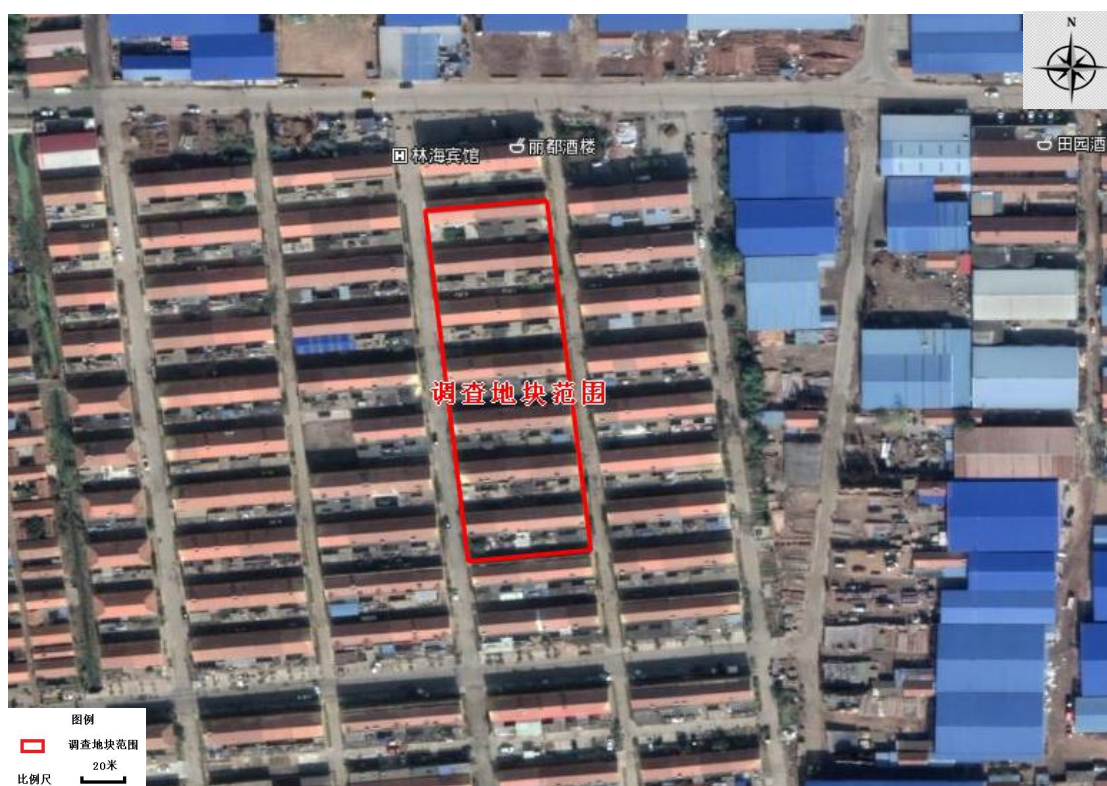
图 2.2-1 地块调查范围示意图

本次土壤污染状况调查范围为朝阳街道前埠口村嘉源街以南地块，该地块北侧及东侧为前埠口村住宅和高密市木材市场；南侧及西侧为前埠口村住宅；该地块整体呈长方形，总调查面积为5842m²，具体范围见图2.2-1，勘测定界图见图2.2-2，地块拐点坐标见表2.2-1。

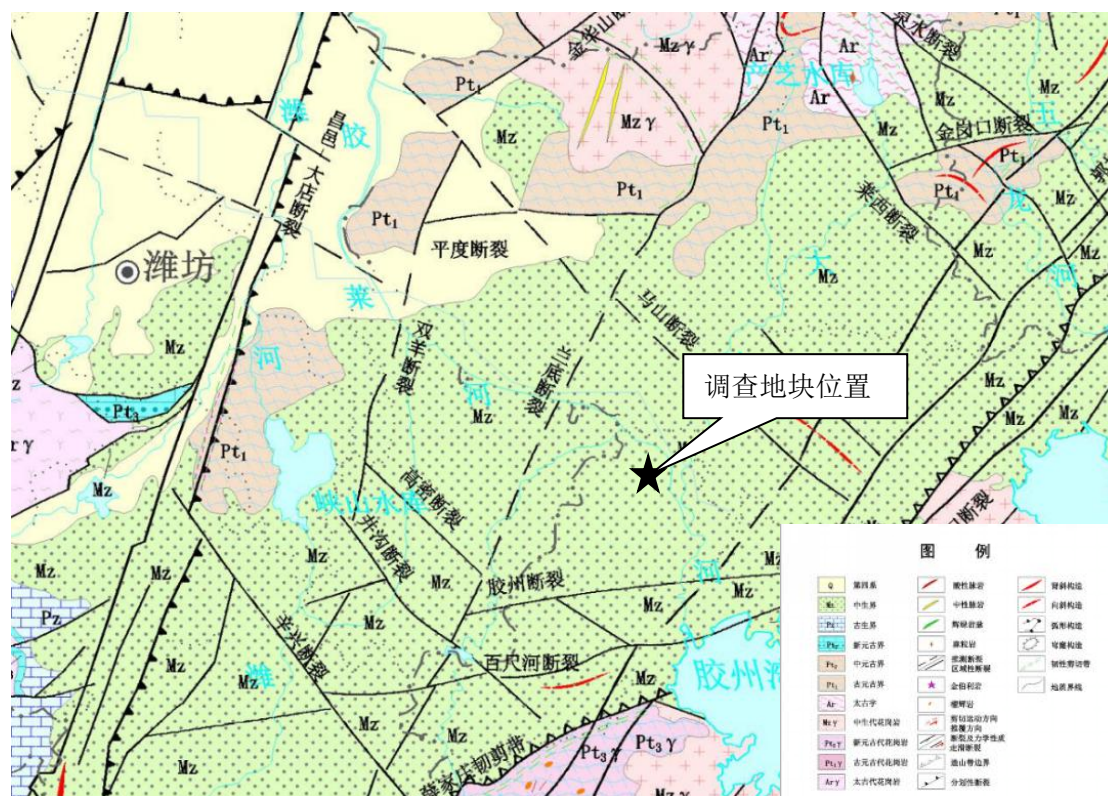
图 3.1-2 区域构造地质图 (1:50 万)

高密市构造位置处新华夏系第二隆起带鲁东古隆起区西部、胶莱拗陷之内，横跨高密凹陷和柴沟凸起两个 IV 级构造单元。境内底层构造比较简单，三分之二的面积被第四系覆盖，以河床和河漫滩相及湖沼相沉积为主；注沟、井沟、双羊、后店、高密城一带有白垩系上统王氏组地层出露，属河湖相沉积；在柴沟——王吴一线，即柴沟凸起的西段，分布有侏罗系上统莱阳组地层；在道乡南部、谭家营和东瞳一带，有白垩系下统青山组小范围出露。

辖区内以盆地沉降中心形成的高密凹陷和受东西向断裂控制形成的柴沟凸

起，组成市域内“丁”字形构造格架。高密凹陷包括柴沟至胶州市以北，平度城以南，西起沂沭断裂带的景芝断裂，东至即墨——朱吴断裂；区内古老结晶基底埋深，大都在 7000 米以上。柴沟凸起包括胶州——柴沟和二十里介——百尺河之间的地区，为一受东西向断裂构造控制的断块凸起带，宽约 15 公里。区内结晶地理埋深大约 2000 米。区域构造地质图如下。

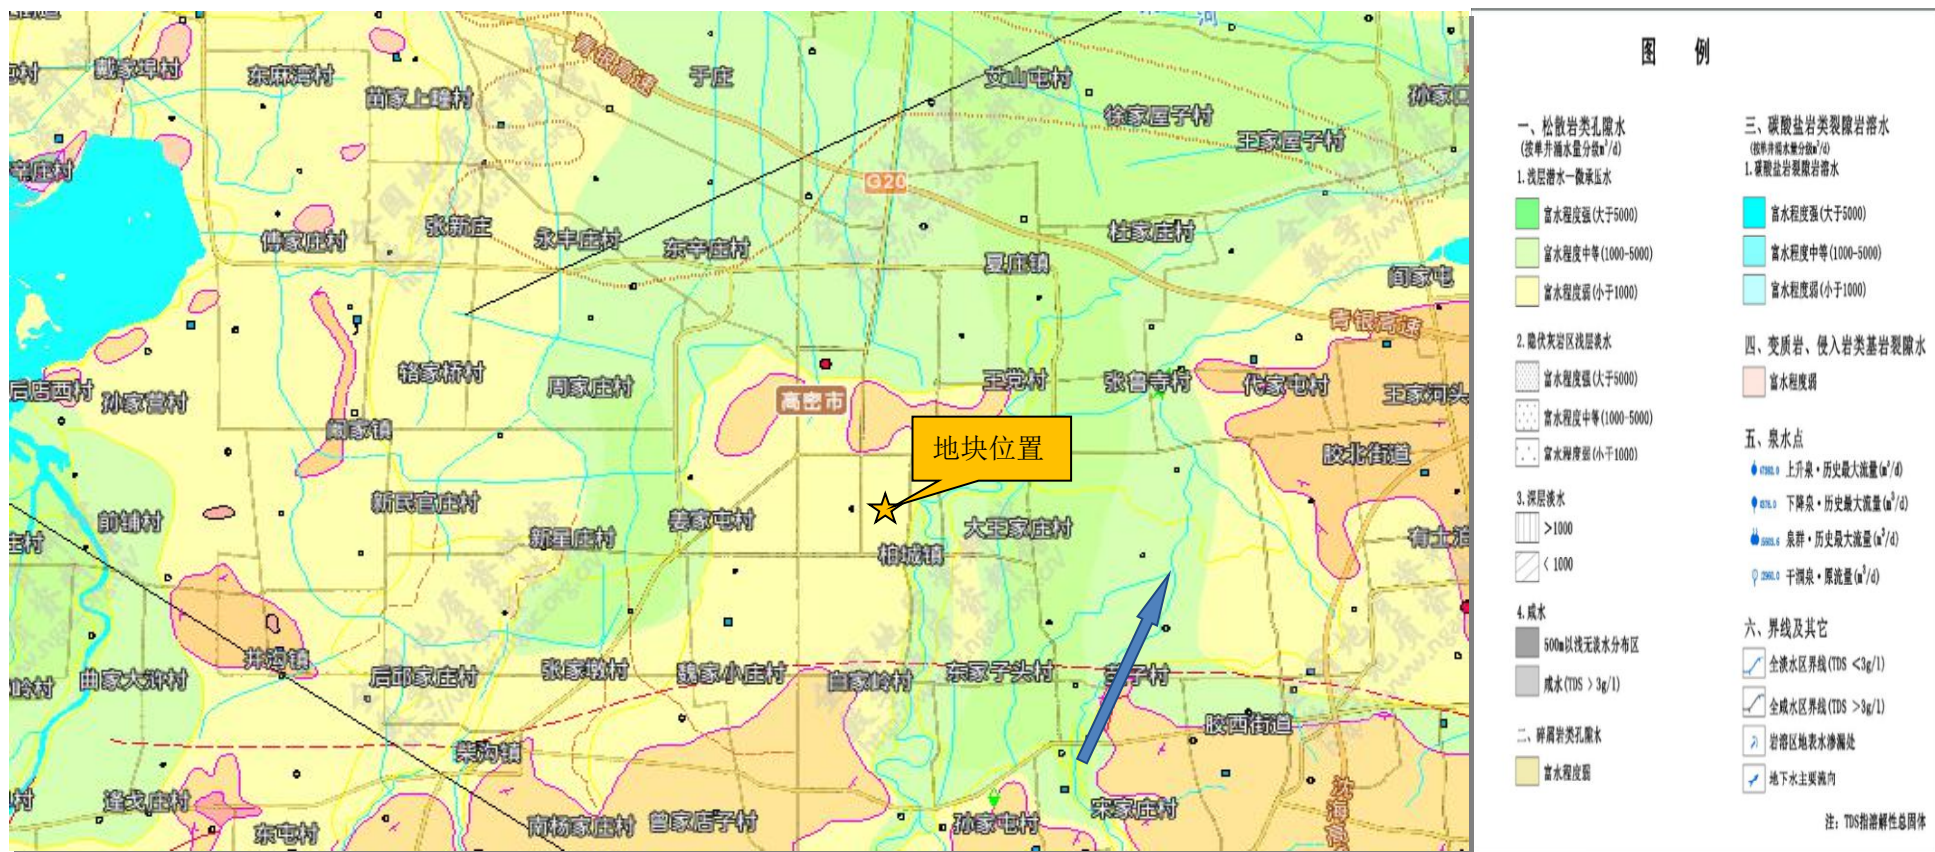
图 3.1-3 该地区水文地质图 (1:20 万)

该区位于鲁东南低山丘陵水文地质区的西部, 主要分布在高密、诸城、安丘东部、昌邑南部等地区, 四周为白垩系地层组成的低矮丘陵, 中间为平原, 五龙河、潍河纵贯中部, 含基岩裂隙水, 裂隙发育深度<40m, 地下水位埋深较浅, 单井出水量<100m³/d。河流冲洪积平原区, 第四系厚度一般在 10~15m 左右, 最厚达 20m, 含水层为中粗砂、砾石、卵石。单井涌水量 100~1000m³/d, 局部在 3000m³/d 以上。

高密市铁路以南为砂质页岩、砂质粘土与砂砾, 有较大的自然坡度, 一般为 1-3%, 地下水水位 3 米左右; 铁路以北至糖厂, 除表层 0.3 米耕土外, 以下为粘土、亚粘土, 土质含有一定数量的姜石, 自然坡度为 2%, 地下水位较高, 一般在 1.5 米左右。该项目建设场地土层稳定地质状况良好。项目区浅层地下水属潜

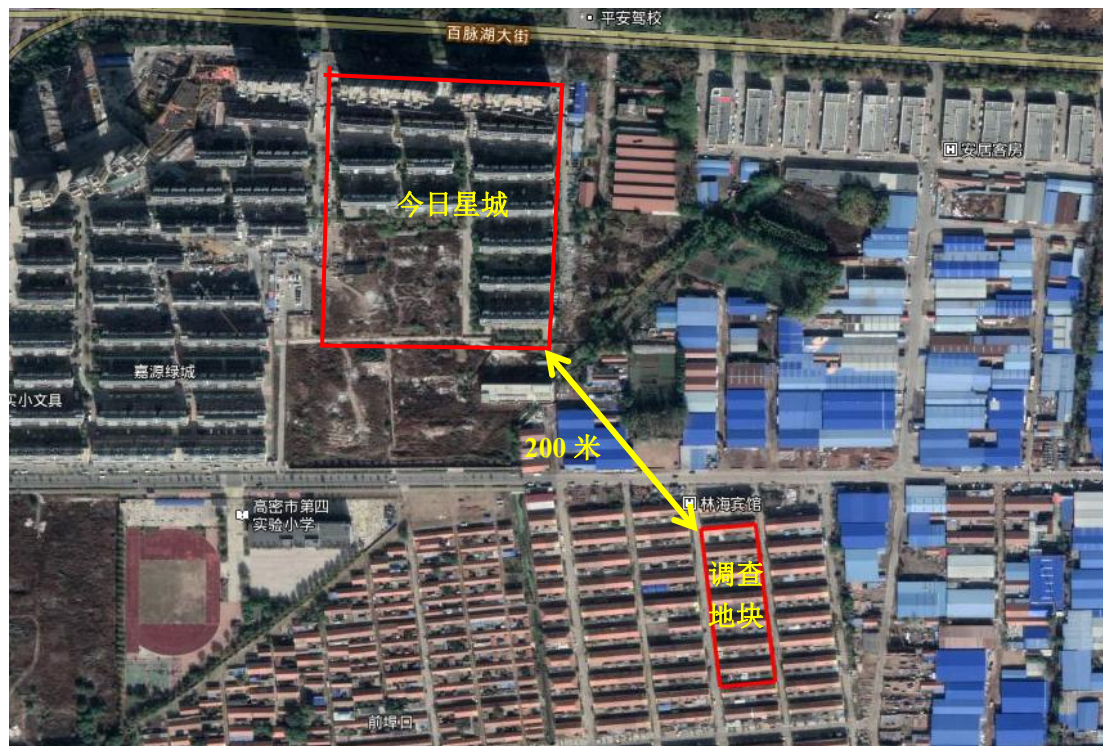
图 3.1-4 今日星城与调查地块的相对位置图

该地块住宅区建设时间较早，且房屋结构比较简单（农村住房）因此并未请相关部门做岩土工程勘察报告。此次土壤污染状况调查引用今日星城小区岩土工程勘察报告，调查地块与今日星城小区位置关系如下。

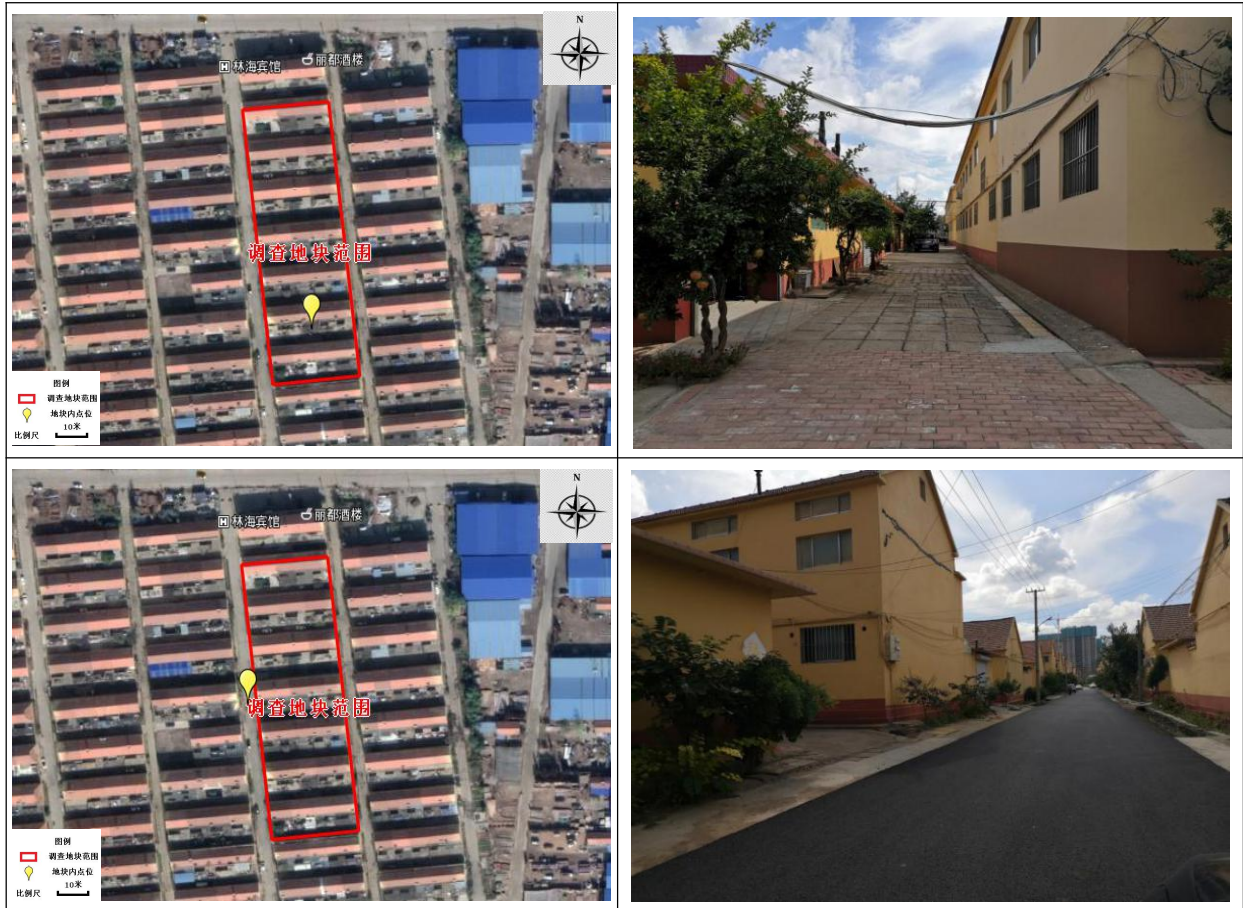
图 3.3-2 该地块内位置及现场情况一览

至我单位现场踏勘时，朝阳街道前埠口村嘉源街以南地块多年前便已建成安置区住宅，共 7 排。该地块现状见图 3.3-2。

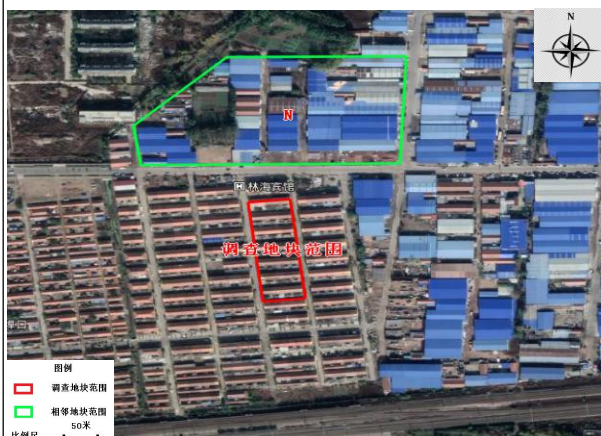
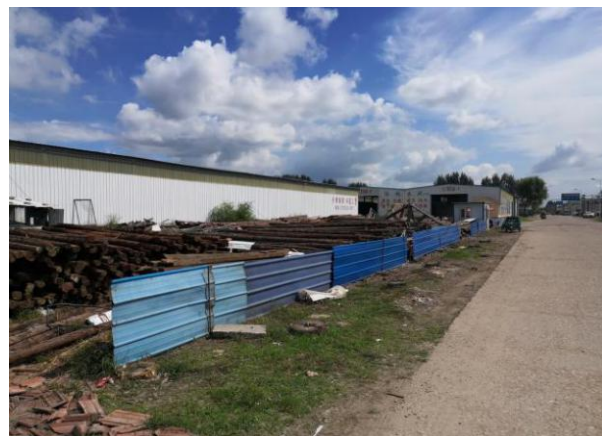
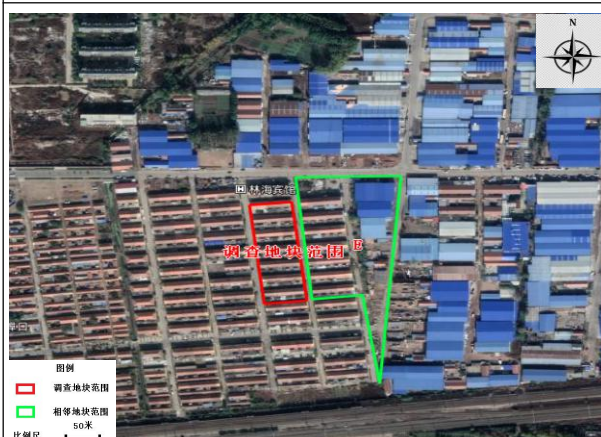
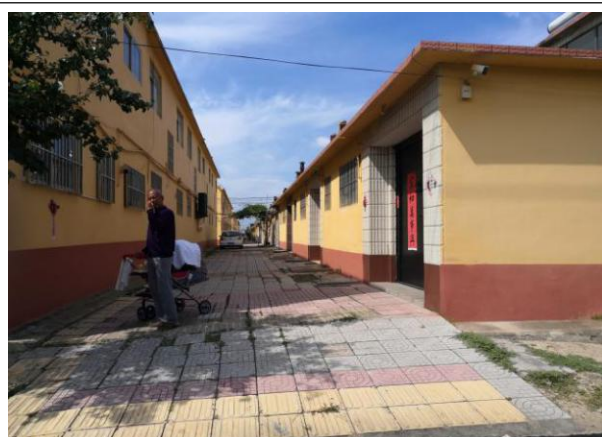
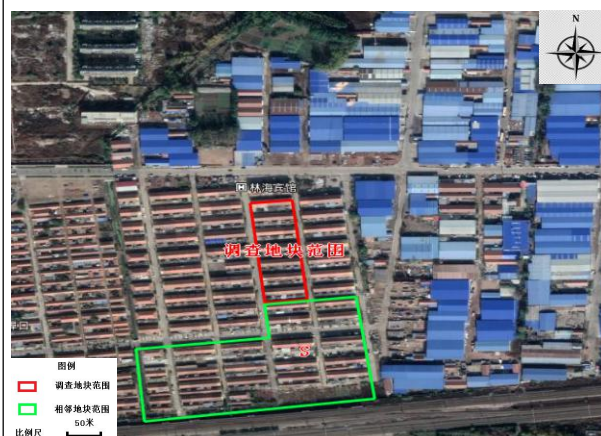
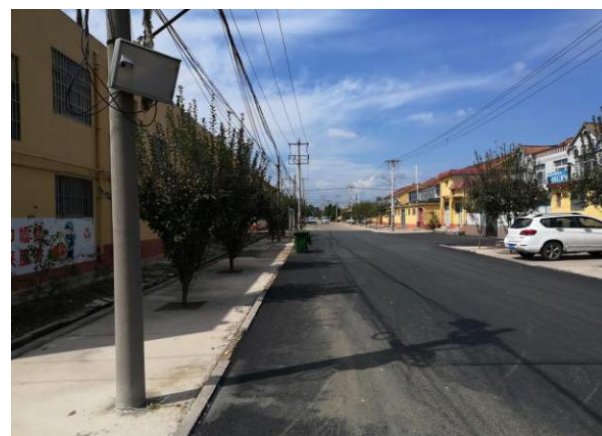
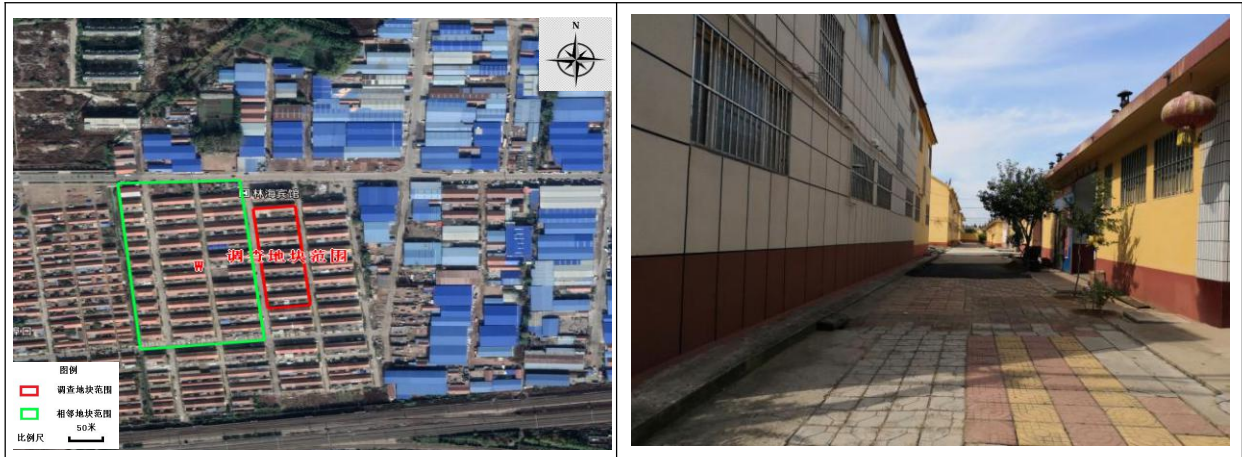
图 3.4-1 相邻地块位置和现场情况一览

朝阳街道前埠口村嘉源街以南地块相邻南侧、西侧地块为前埠口村住宅区；东侧为前埠口村住宅区和高密市木材市场；北侧为高密市木材市场，该市场主要经营各种木材的批发、零售交易，无实际生产行为。相邻地块现场情况见图 3.4-1。

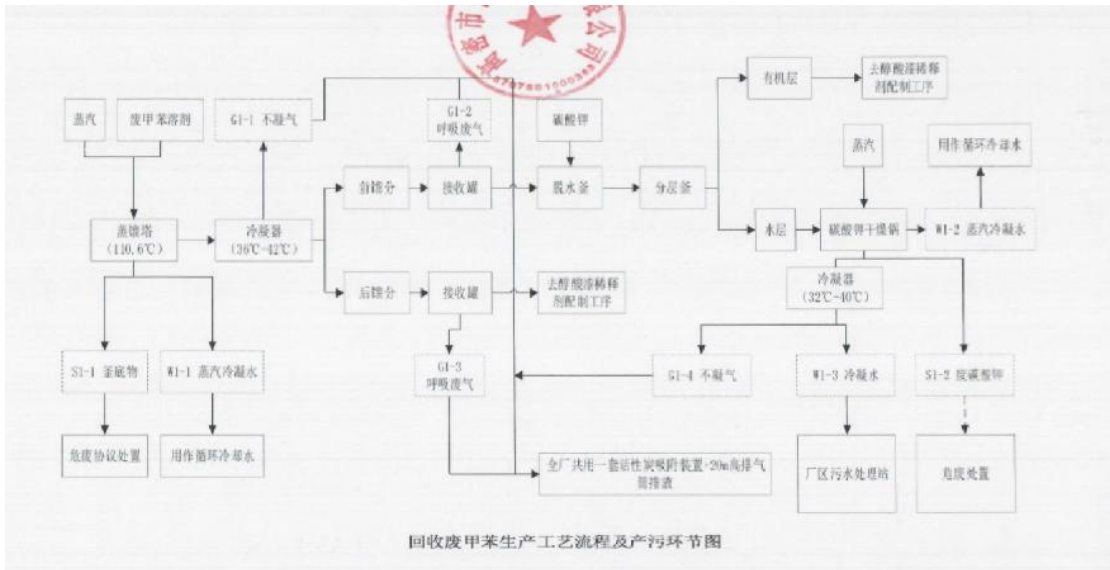
图 4.1-3 高密市长丰化工有限公司工艺流程图

④调查地块东北侧 800m 处为高密市长丰化工有限公司，该企业成立于 2009 年 7 月，属于危险废物治理行业，以废甲苯溶剂等为原料加工甲苯；该企业生产中有废水及废气产生，废水经厂区污水处理站处理合格后通过市政污水管网进入康达环保污水处理有限公司；生产中各工艺废气经处理后通过有组织排放，少量废气通过车间无组织排放。该企业有组织废气和无组织废气主要污染物为甲苯、1,2-二氯乙烷、挥发性有机物，该企业生产工艺如下。

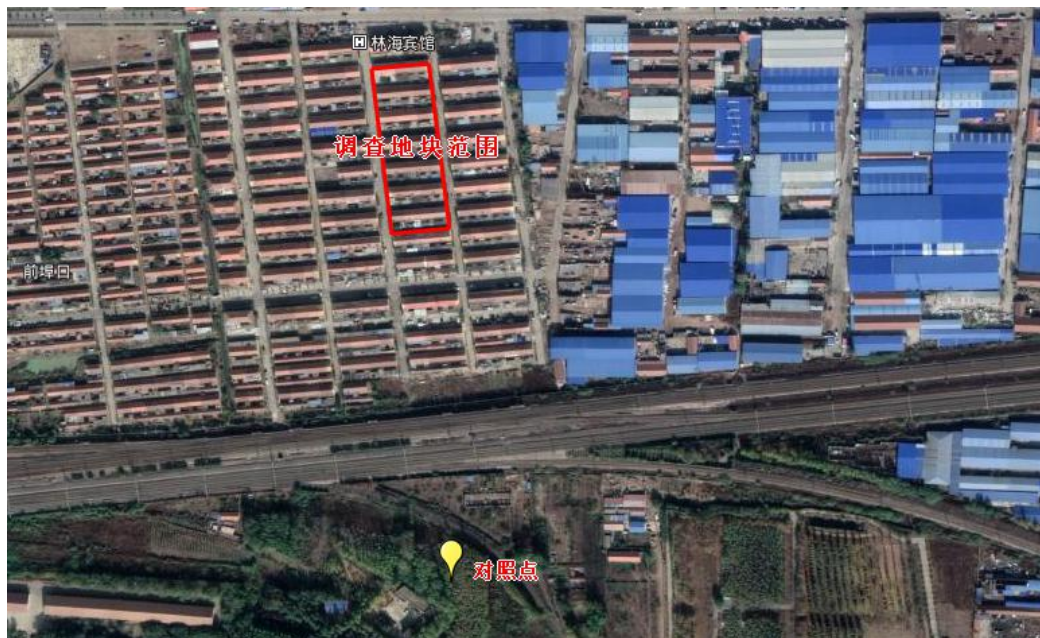
图 4.2-1 调查地块与对照点位置图

本次现场踏勘结合现场快检设备 PID、XRF 对本地块表层土进行了现场快速检测分析。本次快速检测主要目的为了解地块内现状表层土的污染状况。本次现场快速检测根据系统布点法在调查地块内共选取 6 个检测点位（已硬化区域无法布点检测，选取就近合适位置检测），地块外选取 1 个对照点。调查地块与对照点位置图见图 4.2-1，地块现场快速检测点位见图 4.2-2，地块内快筛点位现场检测情况见图 4.2-3，点位快速检测结果见表 4.2-2，

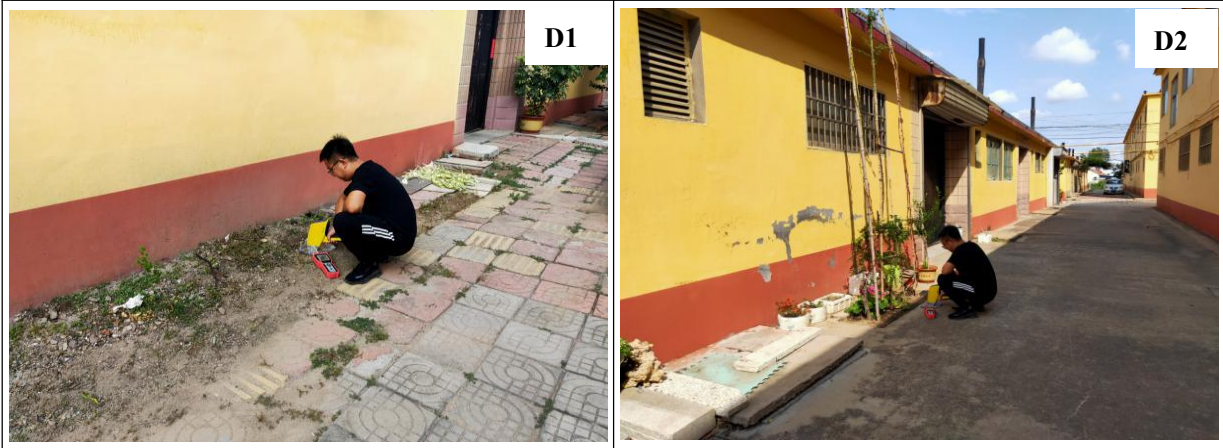
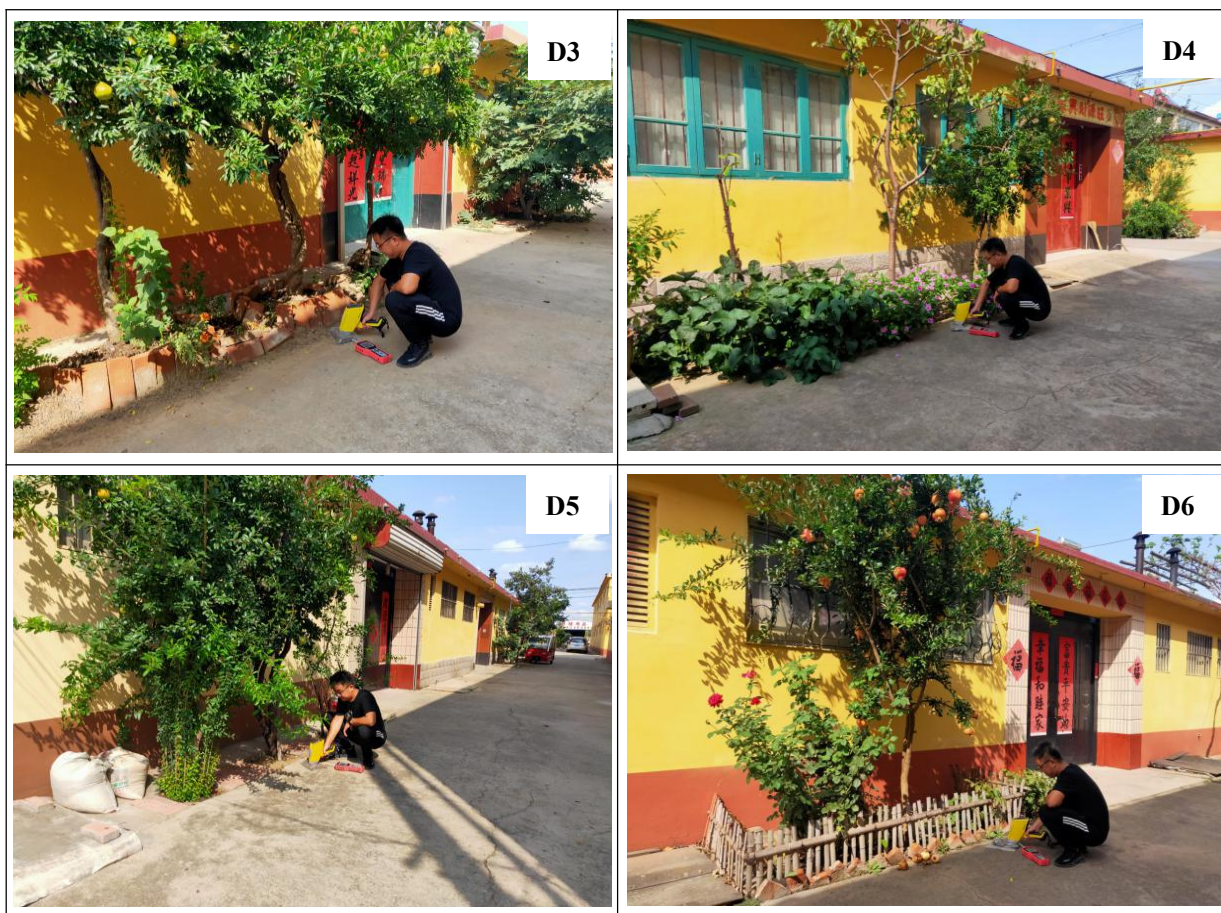
图 4.2-3 快筛点位现场检测情况

经过现场踏勘，地块内无明显污染物及污染痕迹。现场采样过程中，未发现样品有明显的污染状况，各样品PID、XRF测试数据结果普遍较低，地块内土壤无污染。

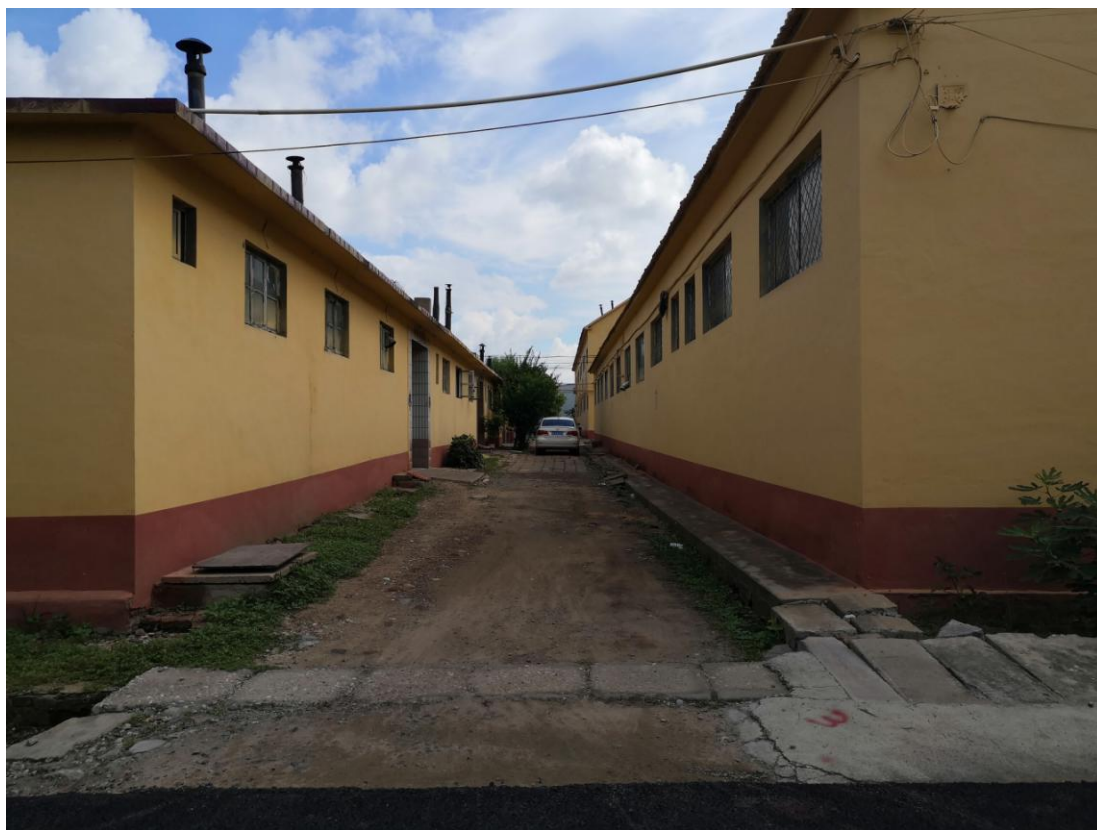
地块北侧

根据现场踏勘，该地块已建成住宅区，共7排。住宅区内道路基本实现硬化，街道清扫的较干净，垃圾放置于垃圾箱中由环卫部门统一收集处理，每一户住宅基本上都设置了旱厕并做防渗处理，由环卫部门定期抽取清运。现地块内没有外来堆土。踏勘过程中未闻到异常或刺激性气味。相邻地块分别为农村住宅区和高密市木材市场，本地块和相邻地块未发现可能造成土壤和地下水污染的异常迹象，未发现罐、槽以及废物临时堆放污染痕迹。现场踏勘情况见表4.2-1。
