寒亭区央赣路以西潍坊亿燃天然气有限公司  
2019-HT04 号地块土壤污染状况调查报告

委托单位：潍坊亿燃天然气有限公司

编制单位：潍坊优特检测服务有限公司

二〇二〇年十月

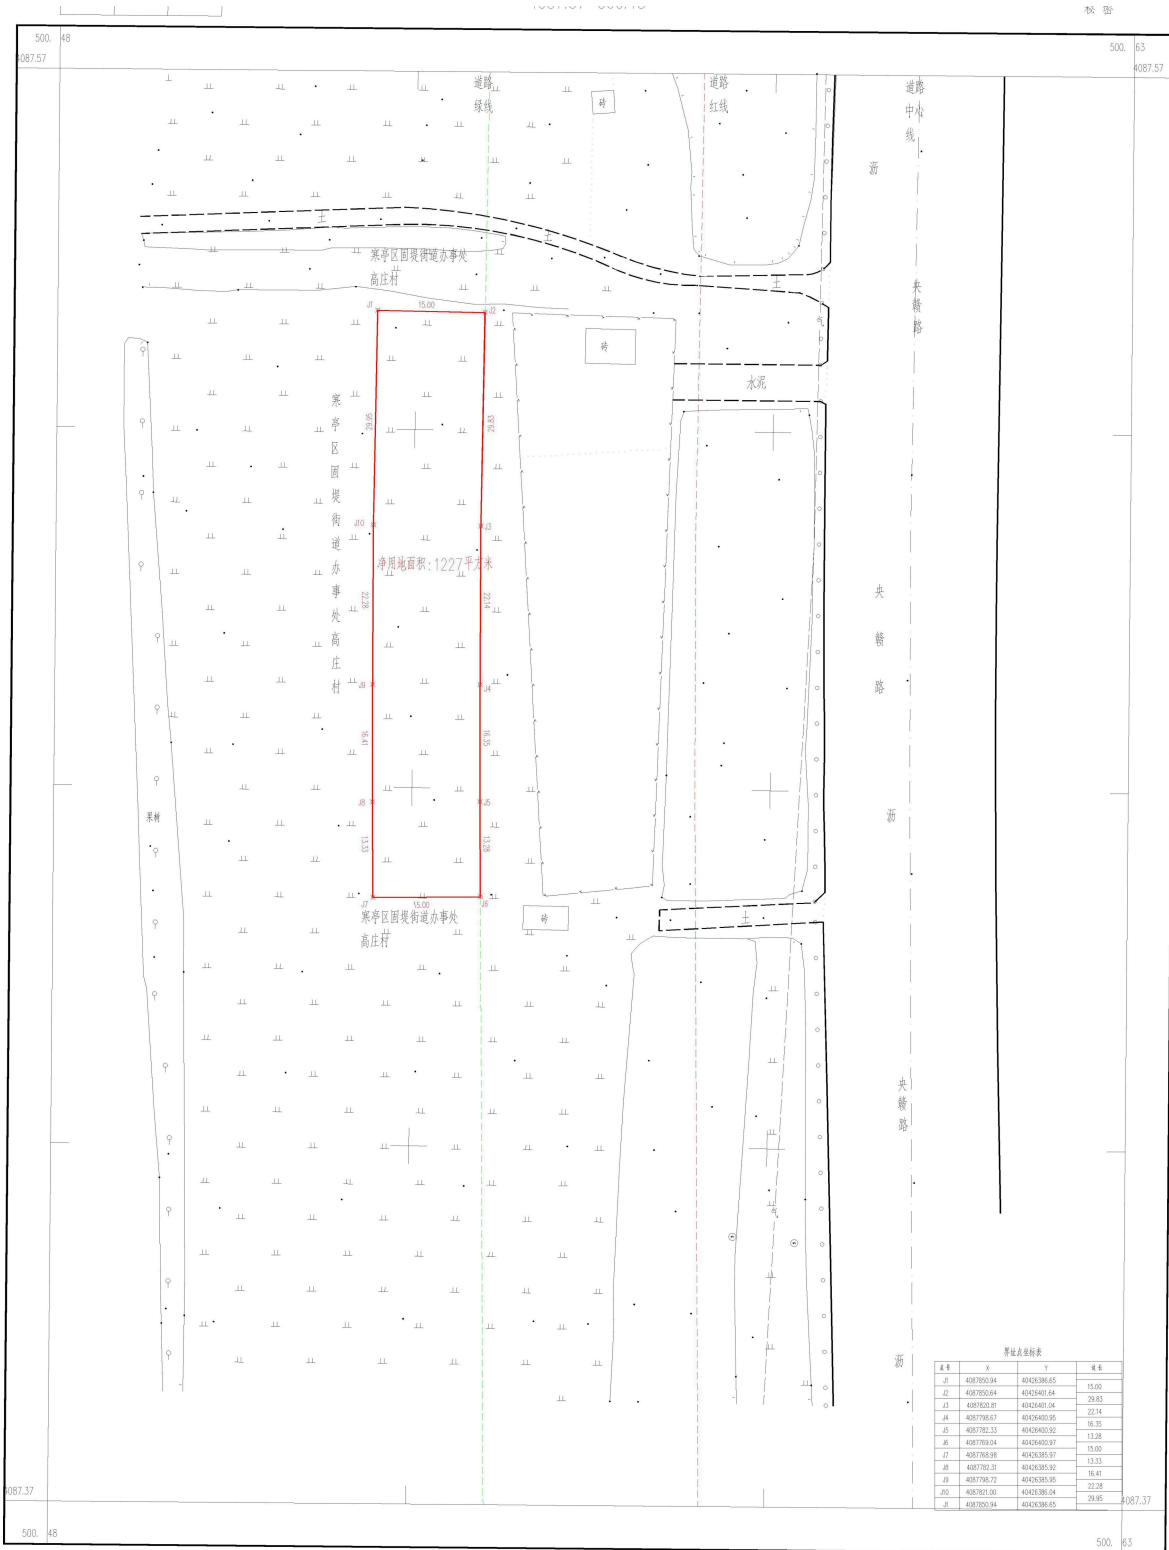
图 2.2-3 本地块勘测定界图

备注: 2000 国家大地坐标系, 中央子午线 120°, 1985 国家高程基准。

坐标 点位	X	Y
J1	4087850.94	40426386.65
J2	4087850.64	40426401.64
J3	4087820.81	40426401.04
J4	4087798.67	40426400.95
J5	4087782.33	40426400.92
J6	4087769.04	40426400.97
J7	4087768.98	40426385.97
J8	4087782.31	40426385.92
J9	4087798.72	40426385.95
J10	4087821.00	40426386.04

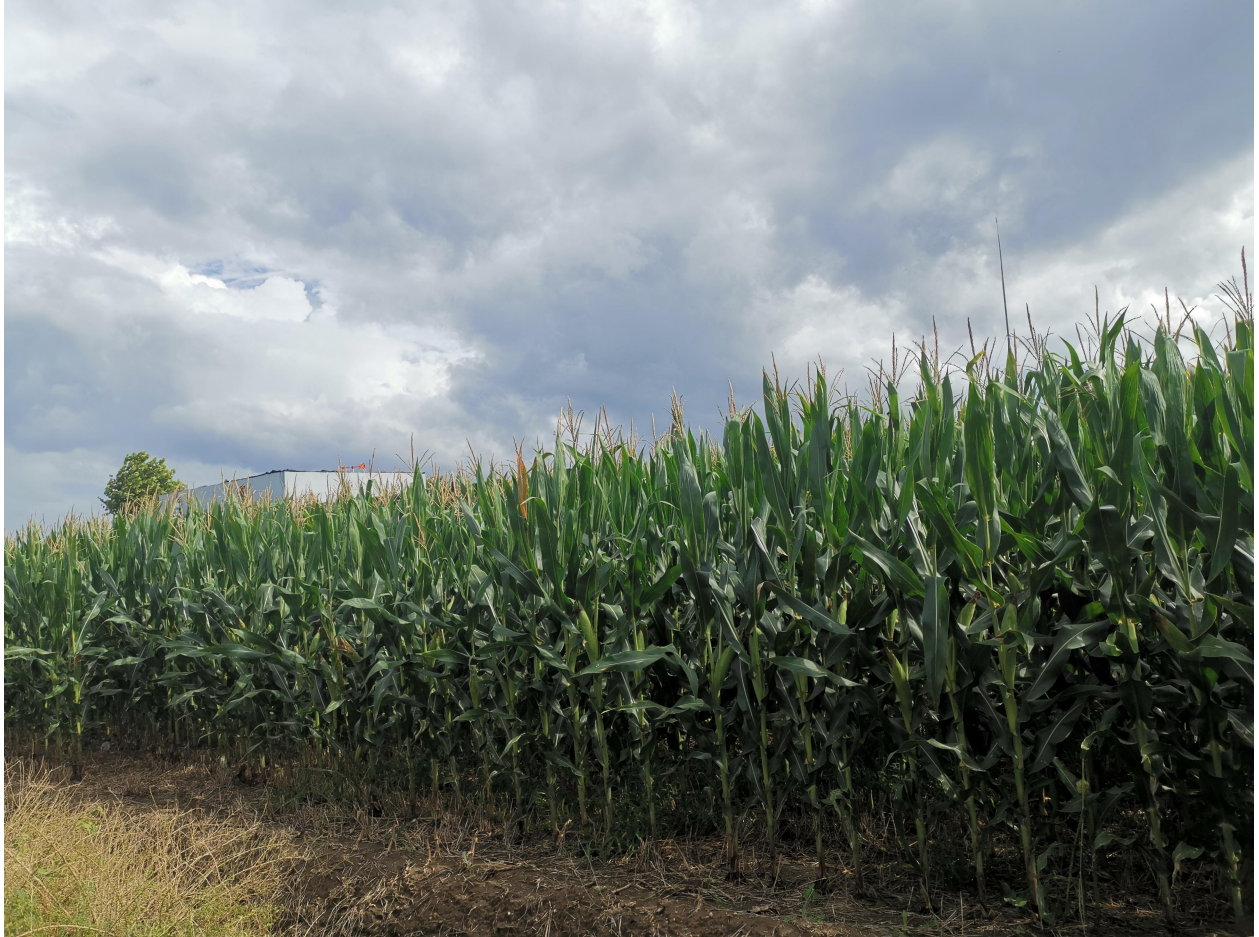
图 3.3-1 本地块现状图

截止到 2020 年 9 月现场踏勘时，本地块仍种植玉米。本地块现状见图 3.3-1。

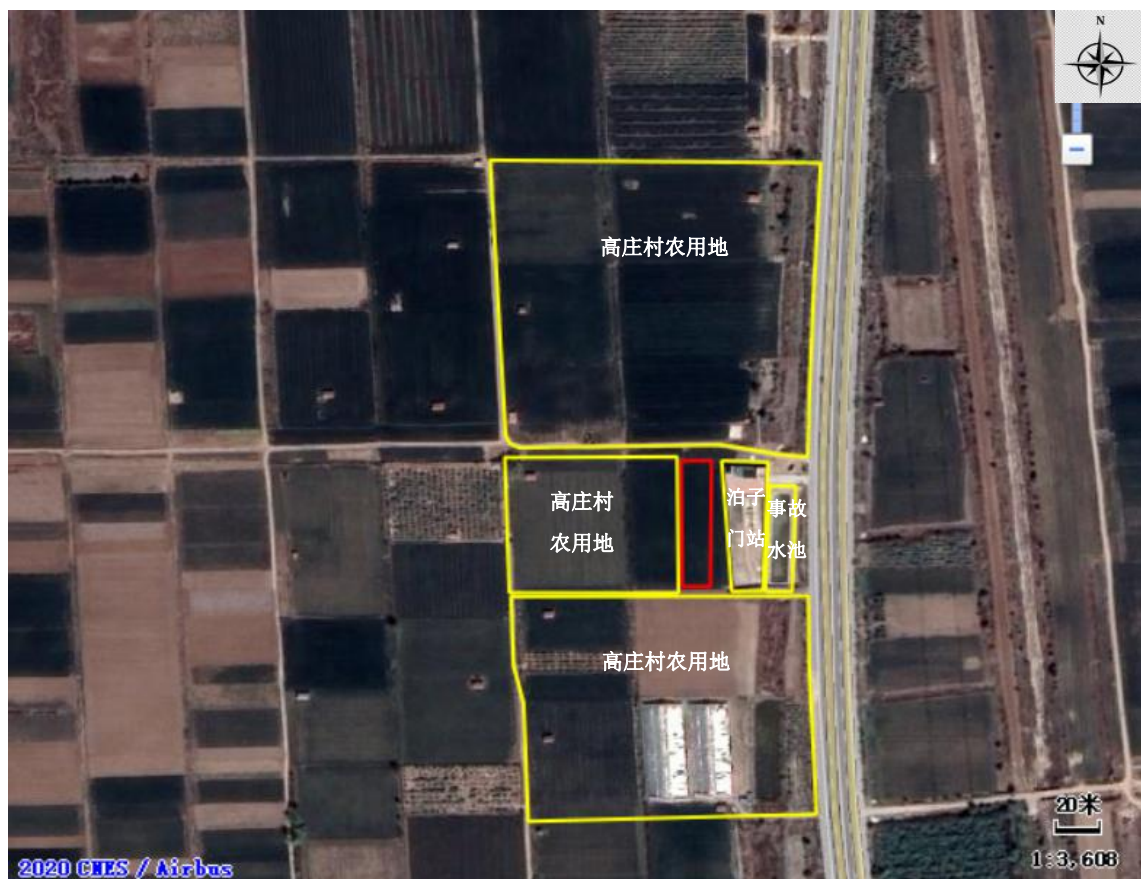
图 3.4-1 本地块与相邻地块分布图

本地块北侧、西侧为高庄村农用地，主要种植小麦、玉米等；南侧为高庄村农用地，主要种植小麦、玉米、果树等；东侧为潍坊亿燃天然气有限公司泊子门站及应急事故水池。本地块与相邻地块分布图见图 3.4-1，相邻地块简介见表 3.4-1。

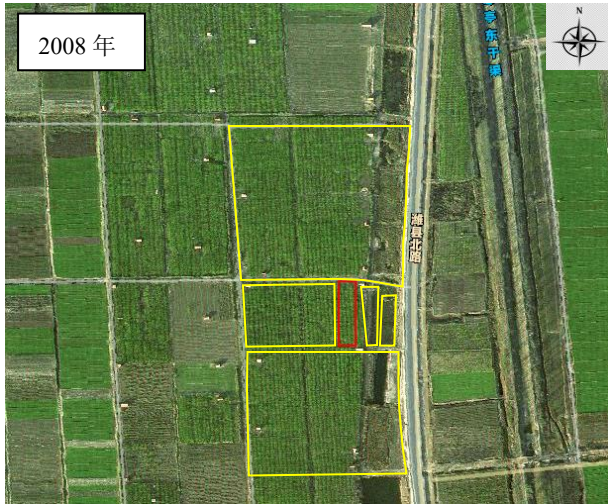
图 3.4-2 相邻地块历史影像图（2008 年-2020 年）

根据现场踏勘和人员访谈，相邻地块的历史沿革见表3.4-2，相邻地块历史影像（2008年-2019年）图见图3.4-2。

相对位置	相邻地块名称	时间	使用历史
北侧	高庄村农用地	至今	种植小麦、玉米等农作物。
西侧	高庄村农用地	至今	种植小麦、玉米等农作物。
南侧	高庄村农用地	至今	种植小麦、玉米等，2017年此地块南侧搭建果树种植大棚。
东侧	潍坊亿燃天然气有限公司泊子门站及应急事故水池	2017年6月前	为高庄村农用地，主要种植种植小麦、玉米等。
		2017年6月至今	2017年6月开始施工，2019年4月竣工，天然气经过过滤、计量、调压、加臭后进入潍坊亿燃天然气次高压管网。

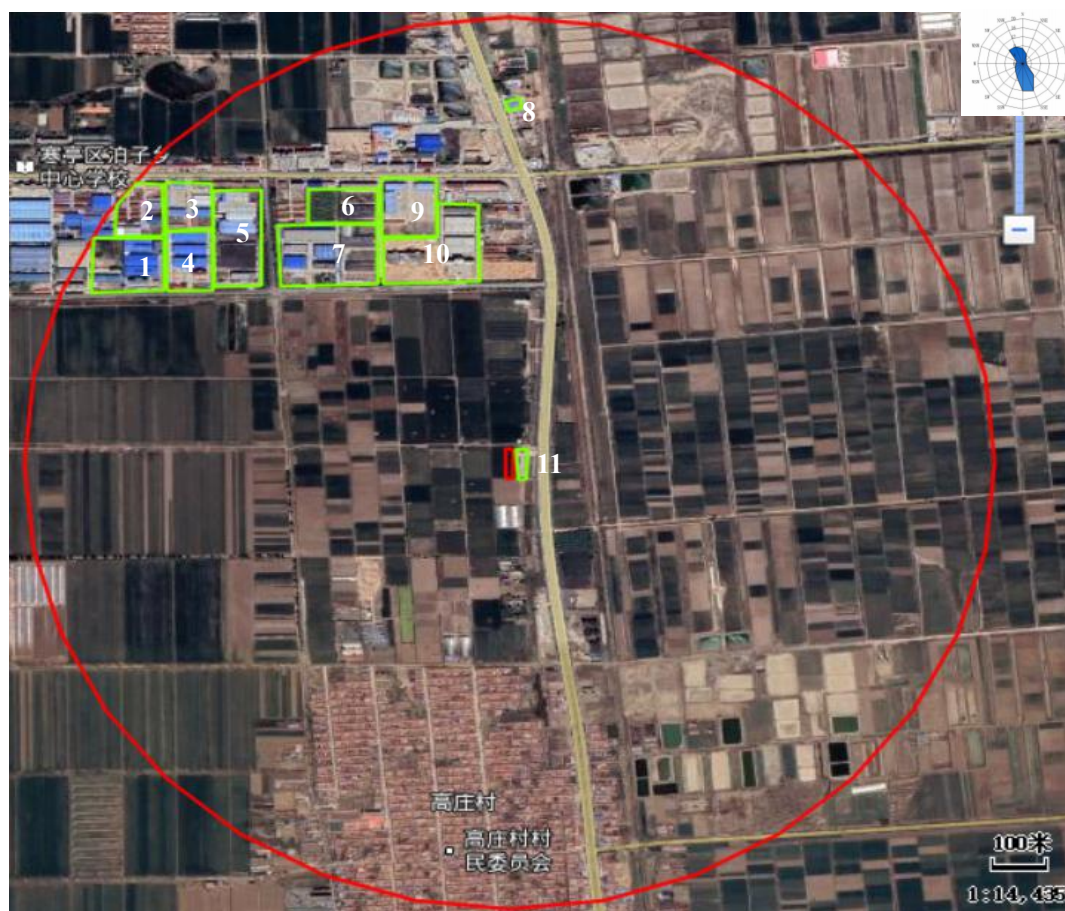
图 4.1-1 1km 范围内污染源与本地块相对位置

本地块周边 1km 范围内历史上存在的企业主要集中分布在西北方向，与本地块相对位置见图 4.1-1，相关企业信息见表 4.1-3。

序号	企业名称	距离 (米)	现状
1	潍坊卫星联合橡塑有限公司	848	 
2	山东和美欣动物药业有限公司	920	 
3	山东欣慧瑞生物科技有限公司	870

本地块周围 1km 企业位于本地块下风向、非地下水上游，且各企业厂区生产车间及道路已硬化，具备一定的防渗作用，对本地块土壤及地下水无污染风险。

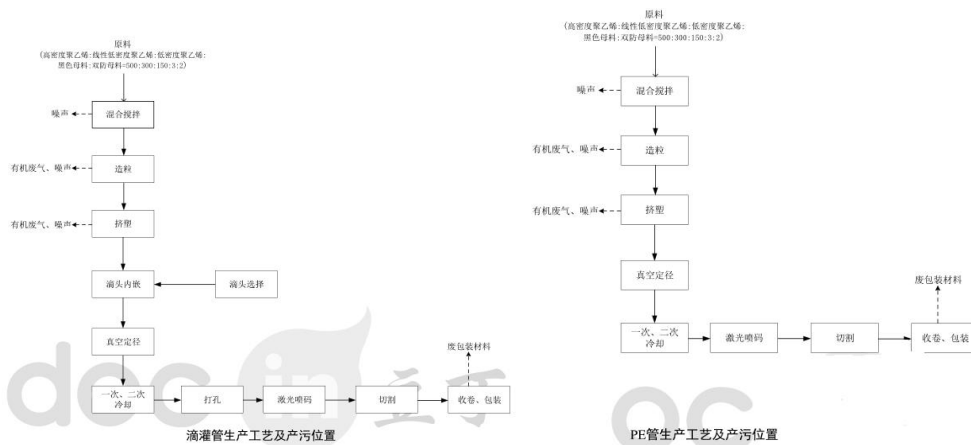
图 4.1-4 工艺流程及排污环节

山东江东农业科技有限公司成立于 2009 年，经营范围包括主要为灌溉系统，滴灌，喷灌，微灌。参照《四川菲特能特智能灌溉设备股份有限公司智能灌溉系统生产线项目环境影响报告表》中，生产废气主要来源于造粒、挤塑过程中产生的有机废气，废气污染因子主要为二氧化硫、二氧化氮、颗粒物、总挥发性有机物。废包装材料外售给废旧资源回收站，废气处理中的废催化剂由厂家定期更换回收。工艺流程及排污环节见图 4.1-4。

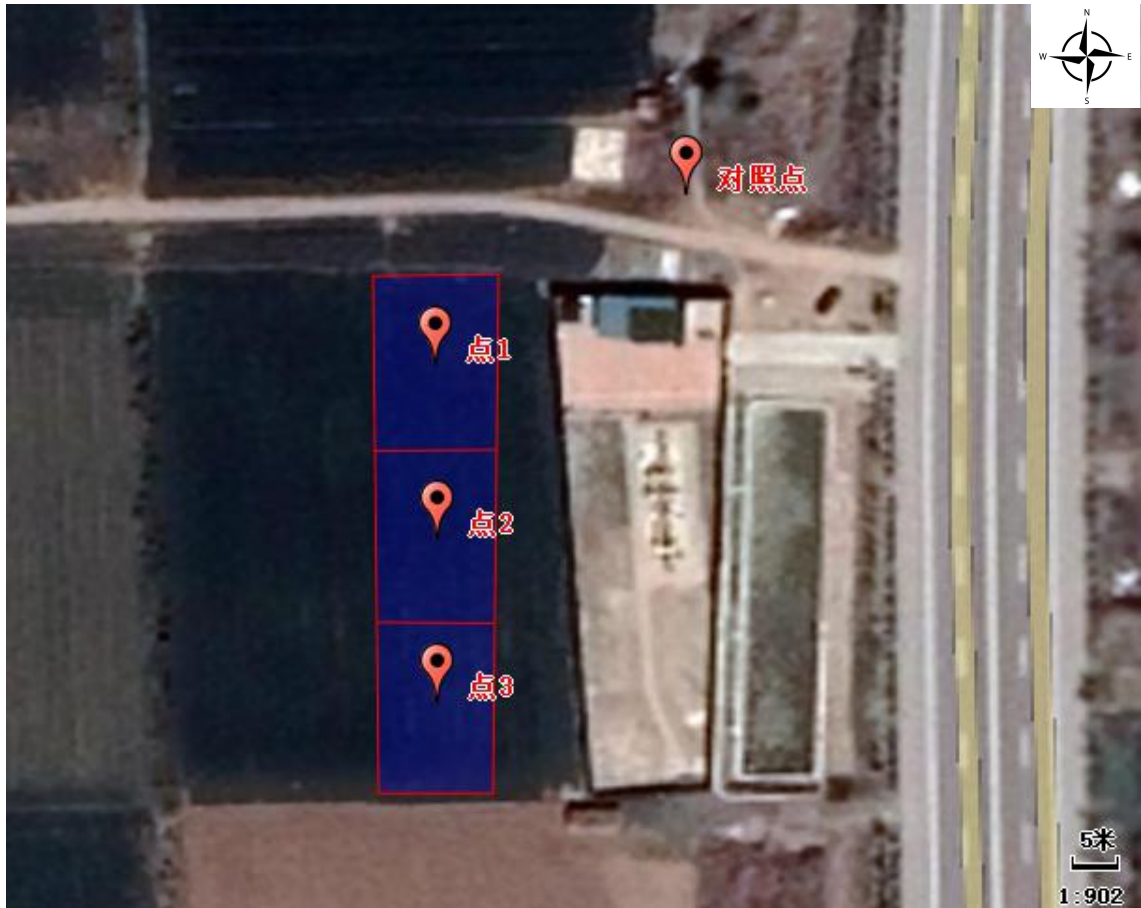
图 4.2-1 快速检测点位布设图

2020 年 10 月，根据地块性质及本地块相邻地块及周边企业分布情况，本地块内采用系统布点法布设 3 个点位利用土壤 PID、XRF 快速筛选对土壤的污染情况进行初步判断，本地块相邻地块为农用地，选取未经扰动区域布设 1 个对照点位。本次快速检测点位布置图见图 4.2-1。

快检点位编号	经度	纬度	采样深度	快速检测结果						
				XRF (ppm)						PID (ppm)
				砷	铜	镍	铅	汞	镉	
D1	119.17392°	36.91898°	0-0.2m	ND	5	38	ND	ND	ND	0.049
D2	119.17392°	36.91873°	0-0.2m	ND	20	12	ND	ND	ND	0.052
D3	119.17392°	36.91849°	0-0.2m	6	21	38	ND	ND	ND	0.073
对照点	119.17427°	36.91922°	0-0.2m	ND	1	42	ND	ND	ND	0.099
潍坊土壤地球化学背景值				7.8	21.2	26.9	22.9	0.032	0.114	/

现场采样过程中，未发现样品有明显的污染状况，各样品PID测试数据结果普遍较低，XRF测试结果与潍坊土壤地球化学背景值进行对比，测试数据表明本地块表层土壤无异常。

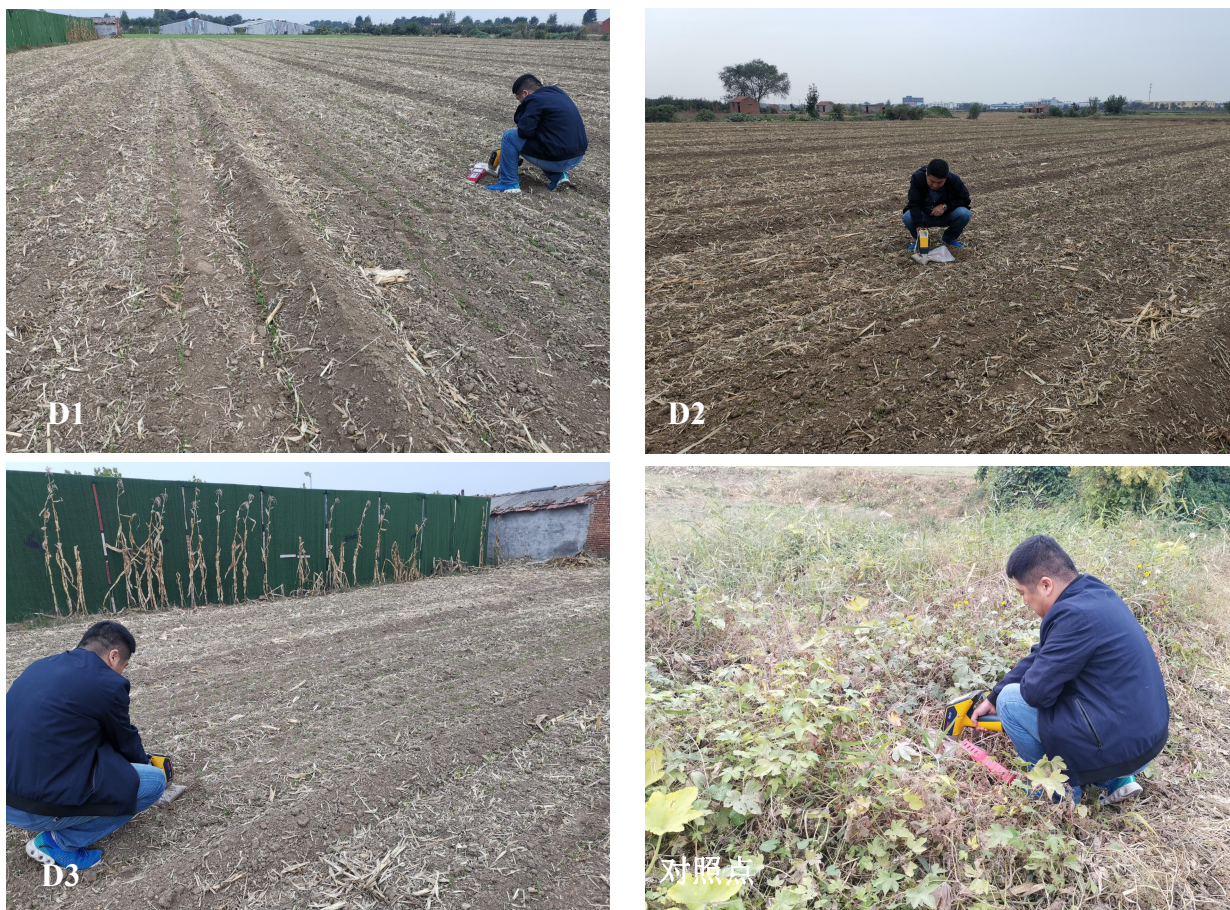
图 4.2-3 现场采样图

现场采样过程中，未发现样品有明显的污染状况，各样品 PID 测试数据结果普遍较低，XRF 测试结果与潍坊土壤地球化学背景值进行对比，测试数据表明本地块表层土壤无异常。样品 PID、XRF 测试数据监测见表 4.2-2，现场采样图见图 4.2-3。
