昌邑市科技创新服务中心项目地块土 壤污染状况调查报告

委托单位：昌邑市自然资源和规划局

编制单位：潍坊优特检测服务有限公司

二〇二〇年十一月

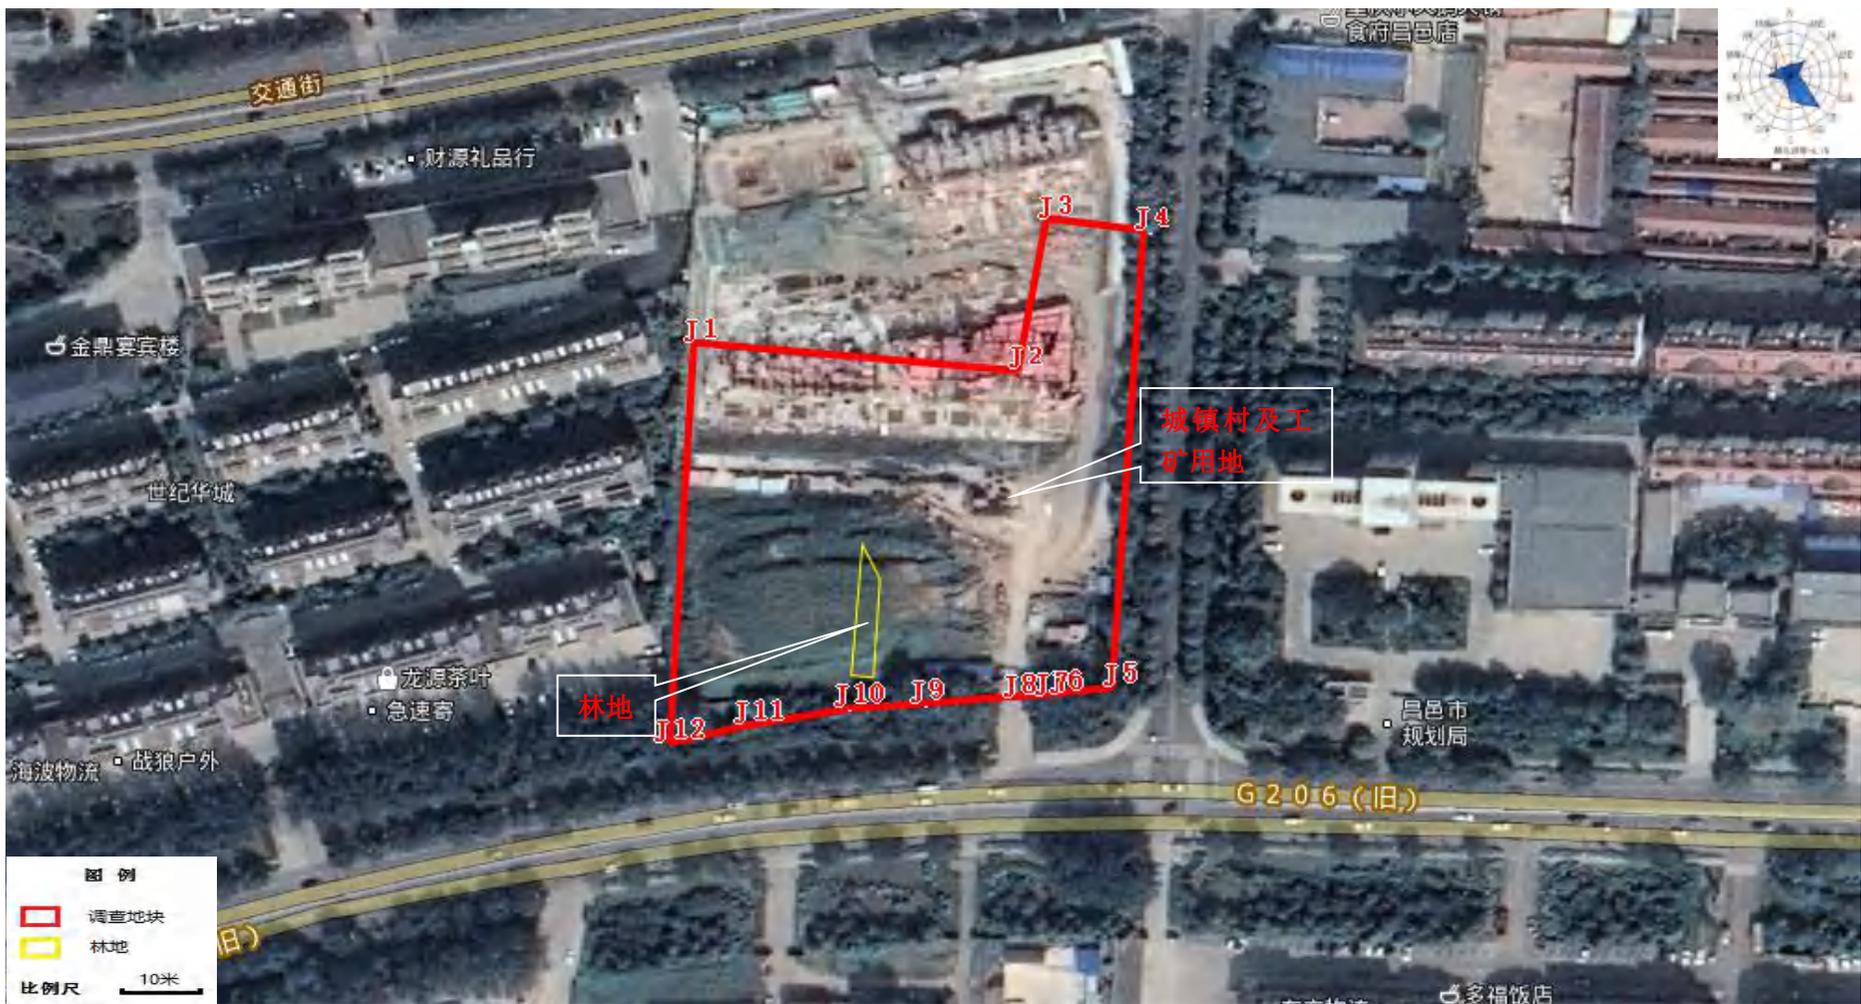
图 2.2-2 地块调查范围 (2020.9.20) (Google 地图)

本地块南、西南和东南邻平安西街，街对面昌邑市都昌街道南店村、龙鑫花园和香邑城市花园；西和西北邻昌邑市世纪华城；北邻 2019-15 号地块的另一部分；东和东北邻建设路，路对面为昌邑市规划局和重庆小天鹅火锅食府昌邑店。地块呈较规则的多边形，总调查面积为 13890.3 平方米，具体位置见图 2.2-1，具体范围见图 2.2-2，勘测定界图见图 2.2-3，地块拐点坐标见表 2.2-1。

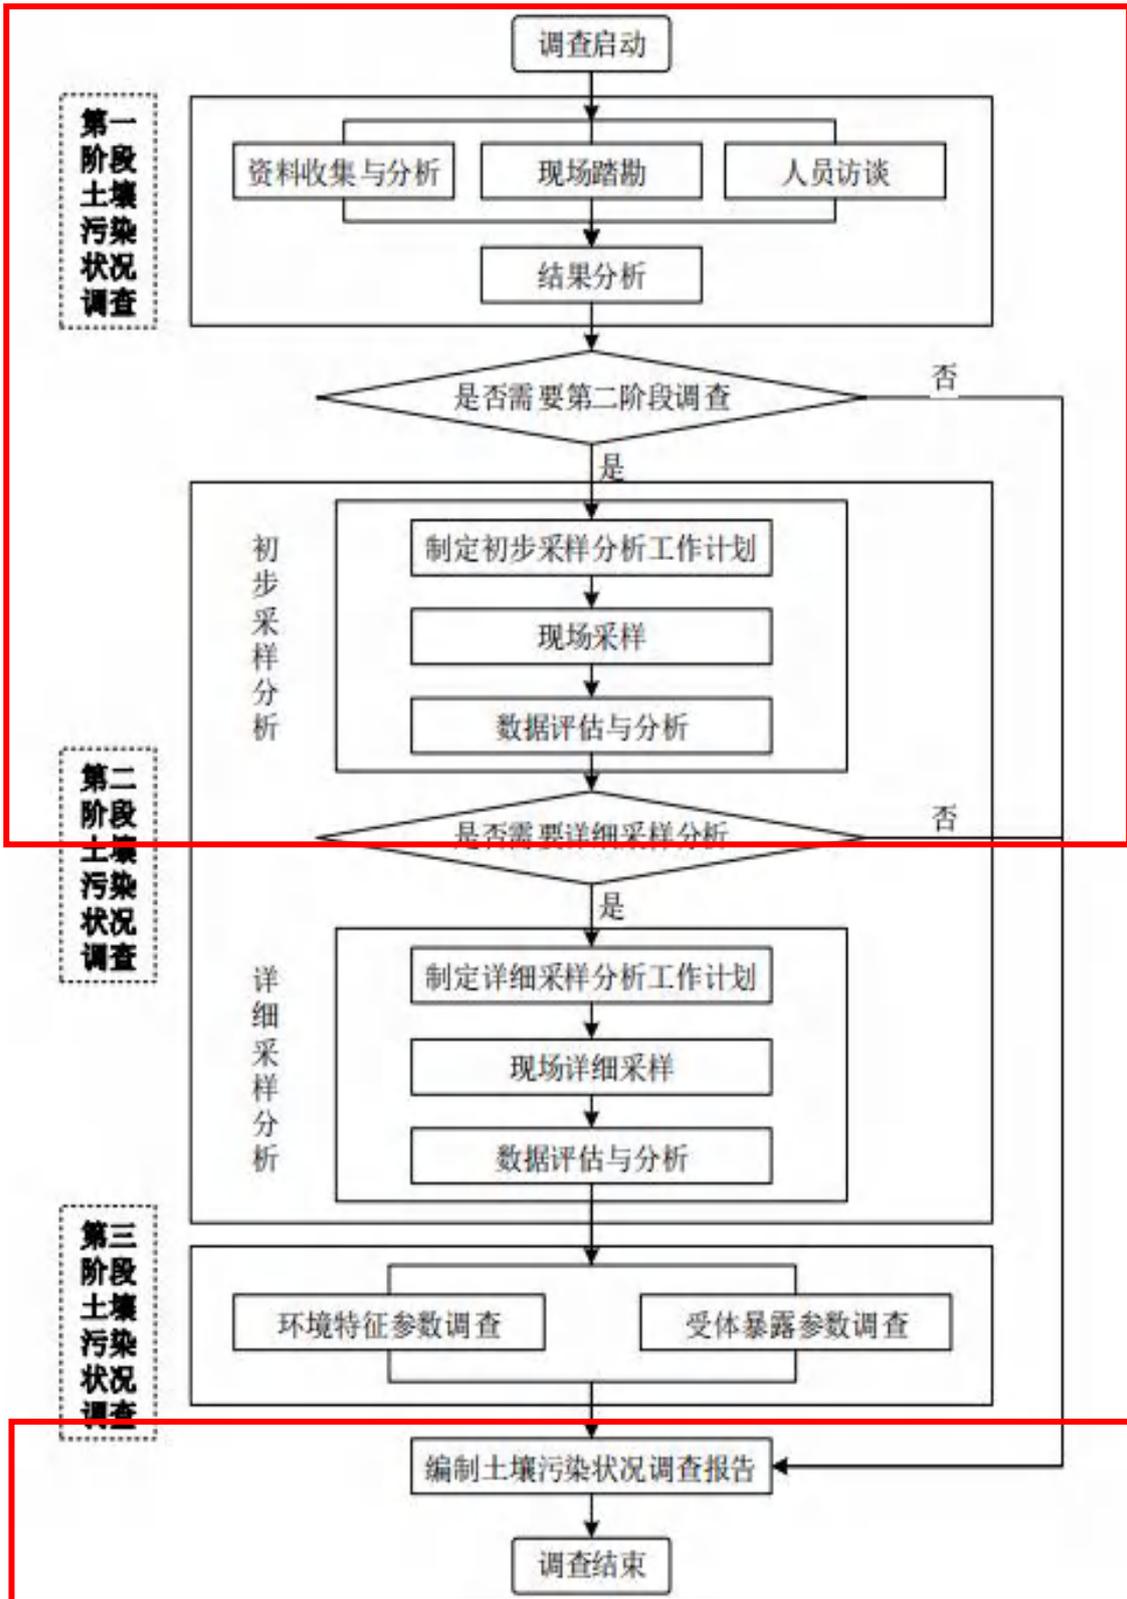
图 2.5-1 土壤污染状况调查工作内容与程序

第二阶段土壤污染状况调查通常可以分为初步采样分析和详细采样分析两步进行，每步均包括制定工作计划、现场采样、数据评估和结果分析等步骤。初步采样分析和详细采样分析均可根据实际情况分批次实施，逐步减少调查的不确定性。

根据初步采样分析结果，如果污染物浓度均未超过《土壤环境质量建设用地土壤污染风险管控标准（试行）》（GB 36600-2018）等国家和地方相关标准以及清洁对照点浓度（有土壤环境背景的无机物），并且经过不确定性分析确认不需要进一步调查后，第二阶段土壤污染状况调查工作可以结束；否则认为可能存在环境风险，须进行详细调查。标准中没有涉及到的污染物，可根据专业知识和经验综合判断。详细采样分析是在初步采样分析的基础上，进一步采样和分析，确定土壤污染程度和范围。具体工作流程见图 2.5-1。

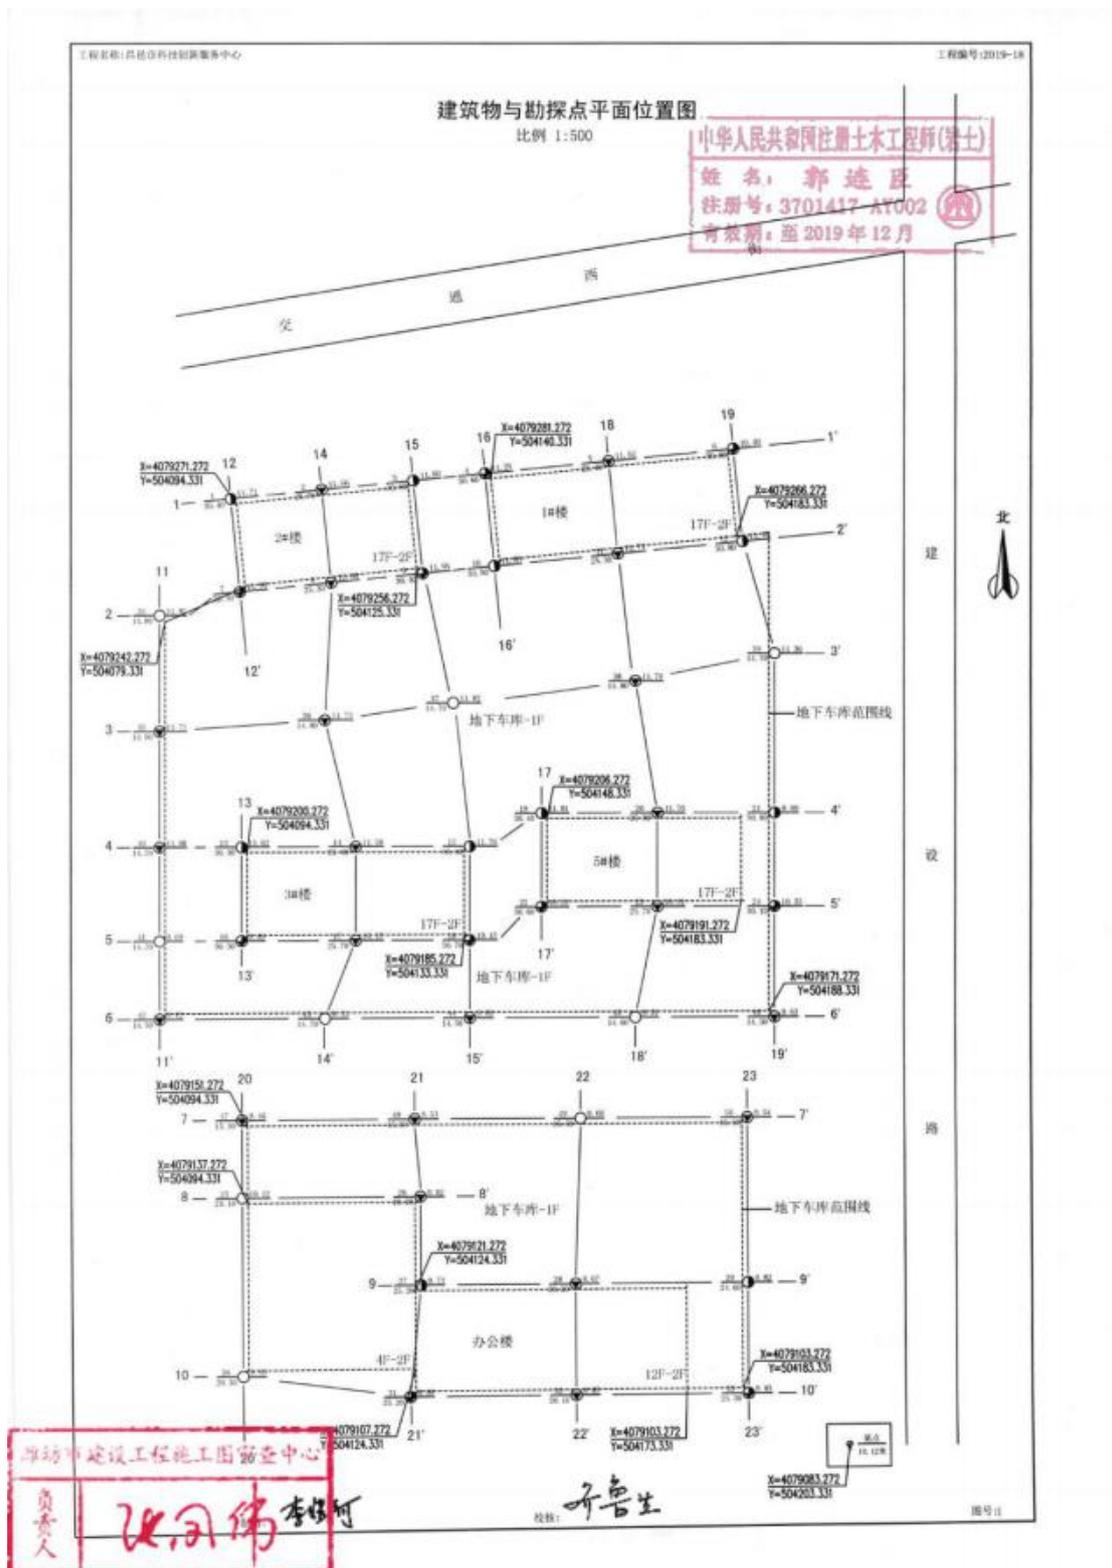
图 3.1-7 建筑物与勘测点位平面位置图

建筑物与勘测点位平面位置图见图 3.1-7。

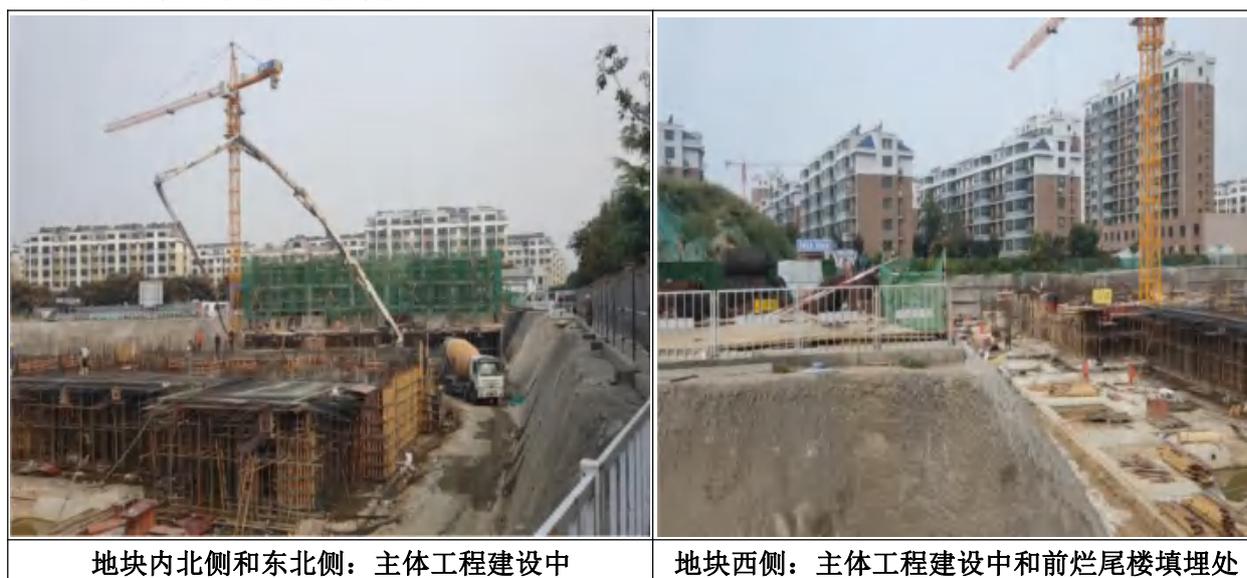
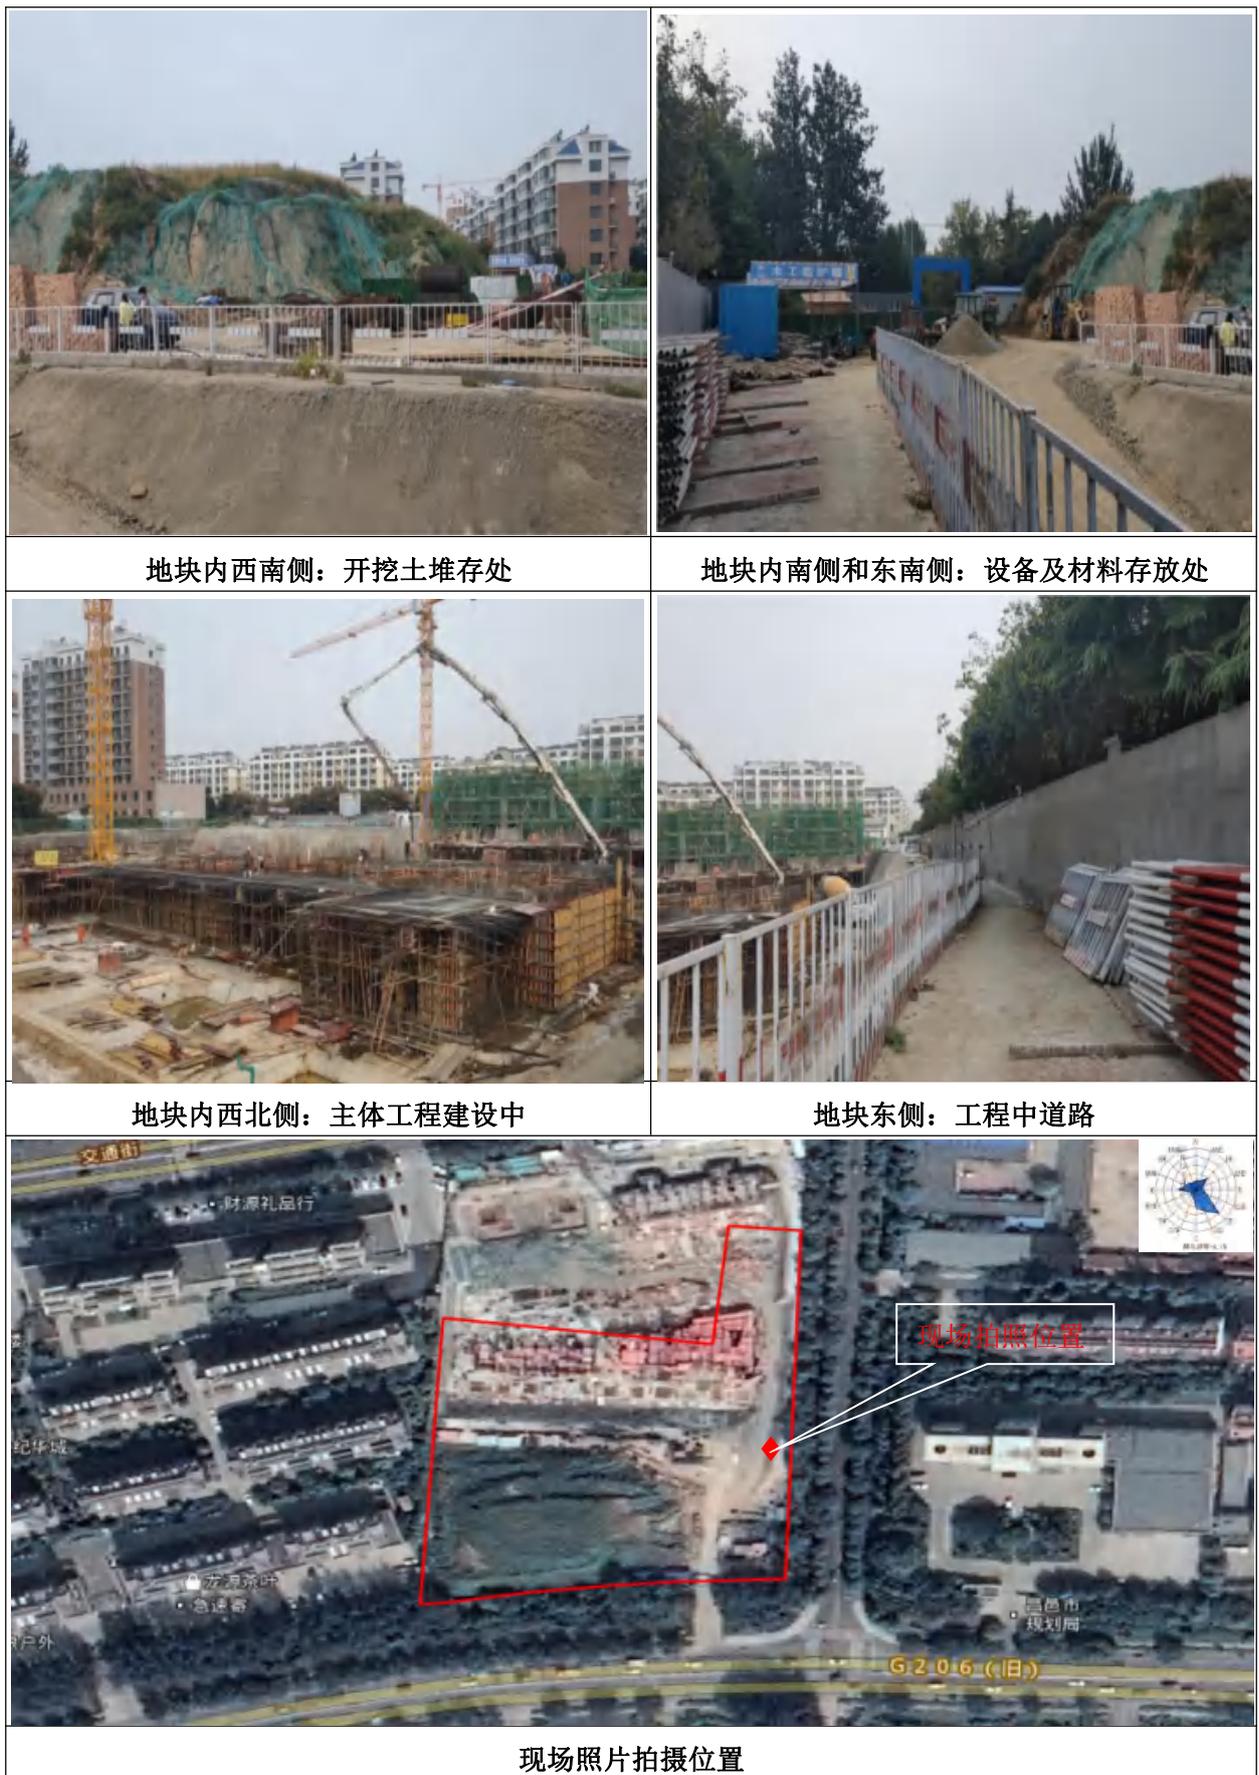
图3.3-1 地块现场情况一览

此外，经与施工方了解得知，2019年12月10日竞得本地块土地使用权前，地块内存在烂尾建筑物，地面无污染迹象，烂尾楼挖掘深度约6米，挖掘土方存放于2019-15号地块北部区域，土壤无异常。后期昌邑市新龙港置业有限公司开发过程中把烂尾楼拆除后，用之前开挖土方再次回埋，现地块内部分区域已开始建设，本地块北侧建筑施工约2020年4月底土方开挖，挖掘深度约6米，挖掘土方量约1.2万立方米，挖掘出的土方同北侧相邻地块开挖土方共同堆存于地块西南侧备用，堆存高度约4m，面积约5000平方米，堆存土方量约2万立方米，本地块无外运土。

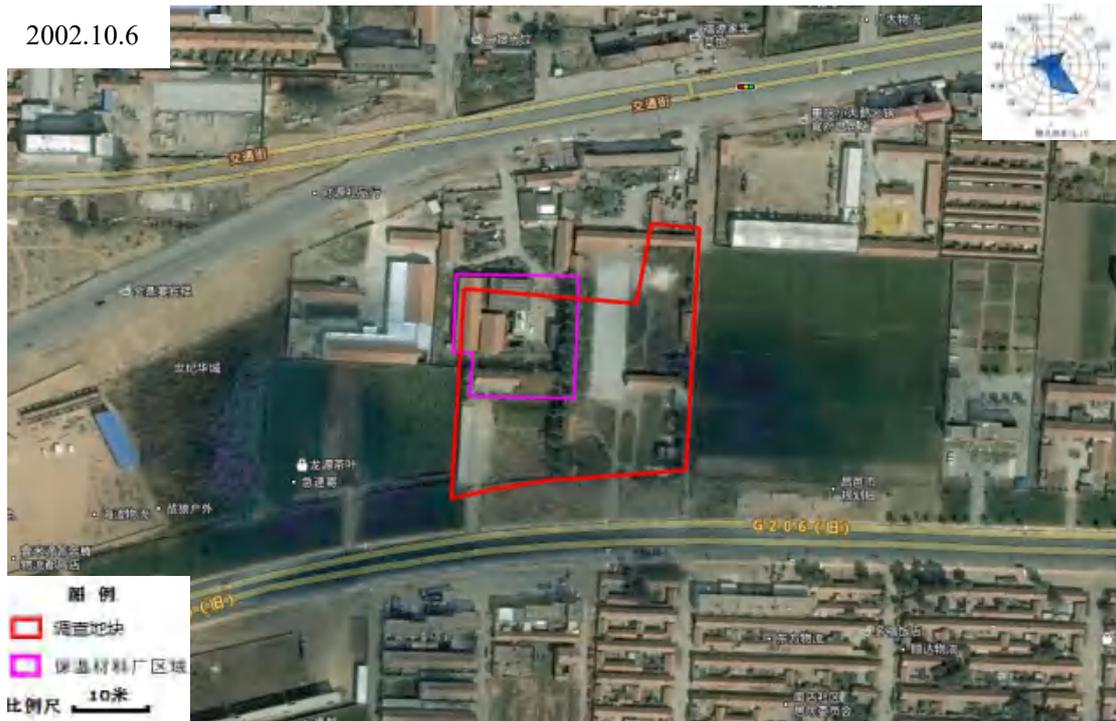
图 4.5-1 保温材料厂平面位置图

结合前期调查，地块内历史及现状前期以农业活动为主，后期以工业活动为主，地块内生产型企业为保温材料厂，现已停产拆除。厂区土壤已经开挖，地块内企业分布平面图见图4.5-1。

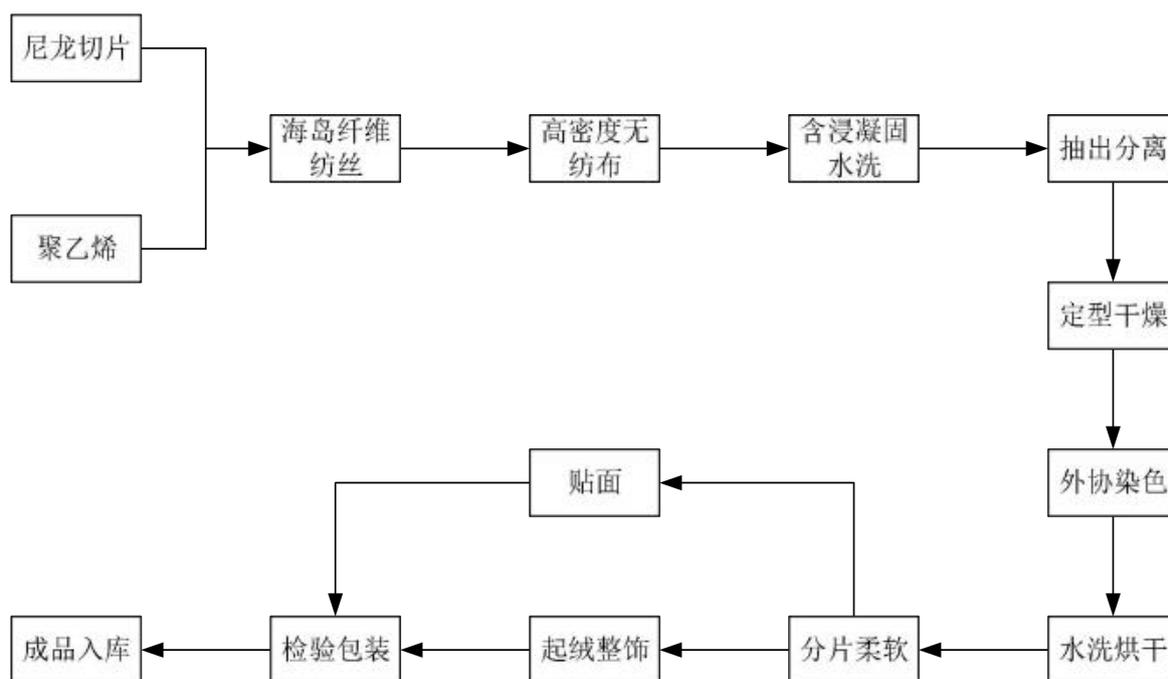
图 4.5-14 湿法工艺基本流程图

湿法工艺主要由海岛纤维纺丝制成高密度无纺布（原料加工工段），然后经树脂浸渍、凝固、水洗（前加工工段），甲苯抽出（抽出工段），基布后处理（后处理工段），人工革整饰（后加工工段），最后检验包装入库。在生产同时回收甲苯和 DMF 循环再利用。

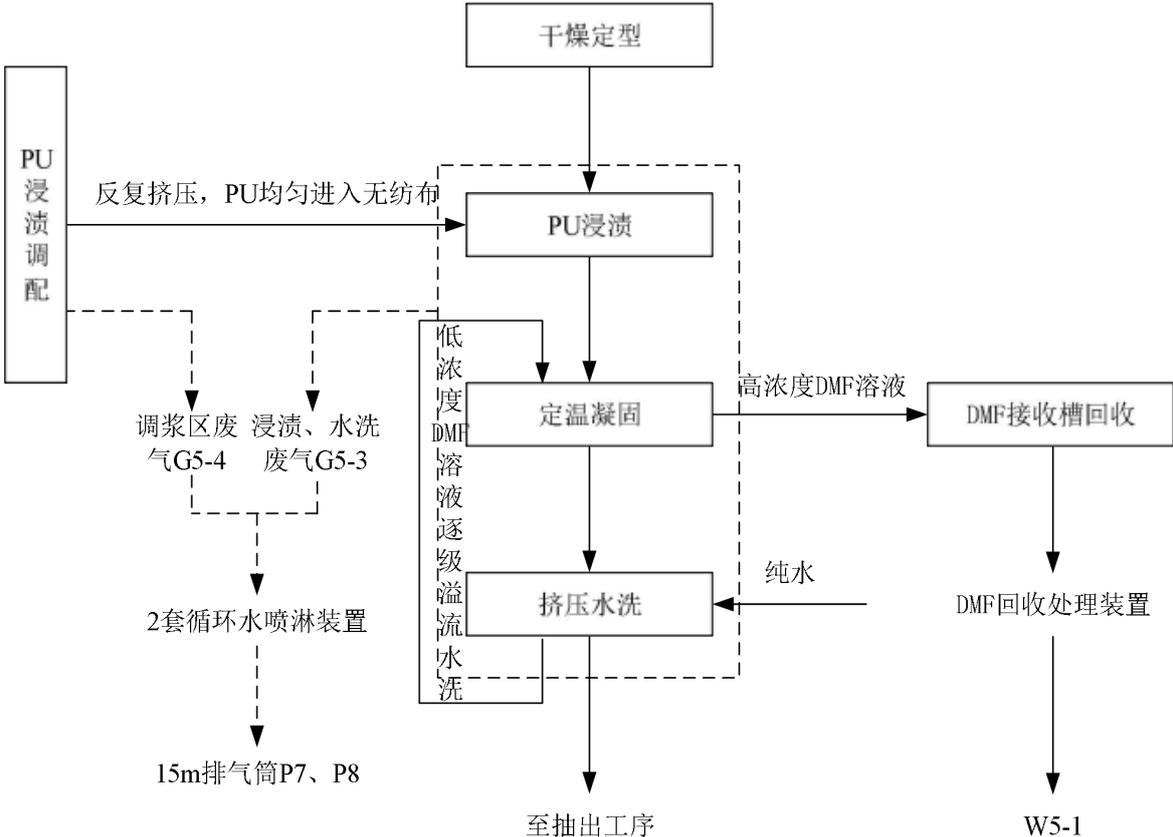
图 4.5-16 前加工工段工艺流程及产污环节图

将前一工段生产的无纺布送入干燥定型机，在一定温度下收缩定型，经出口辊热压平整后进入 PU 浸渍机，在压轧辊的反复挤压下，将 PU 浸渍液均匀浸入无纺布，PU 浸渍液由调配系统定量供给浸渍机（PU 浸渍液中 PU 聚氨酯浓度 18-25%，DMF 浓度约为 75-82%，不同品种的产品，DMF 浓度存在差异。PU 浸渍液调配的基本过程为：向调浆罐中加入购买的 PU 聚氨酯浆料、助剂，用 DMF 回收装置回收的 DMF 涮洗浆料筒并倒入调浆罐，加入 DMF 回收装置回收的 DMF 来调整 PU 浸渍液的配比至指定浓度即可，浓度大小由产品品种决定。）。浸渍 PU 后的无纺布马上进入定温凝固槽内进行凝固，然后进入水洗槽，在压轧辊的反复挤压下，将基布内的残留的 DMF 逐步洗涤。为控制

凝固槽中的 DMF 浓度为恒定值，且把 DMF 清洗干净，从洗涤槽的最后段出口定量向槽内注入纯水，并逐槽向前段溢流至凝固槽。而从凝固槽前段将较高浓度的 DMF 水溶液定量送入 DMF 接收槽，进行回收利用；低浓度的 DMF 水溶液循环使用。水洗后的基布经导布辊直接送入抽出工段进一步加工。

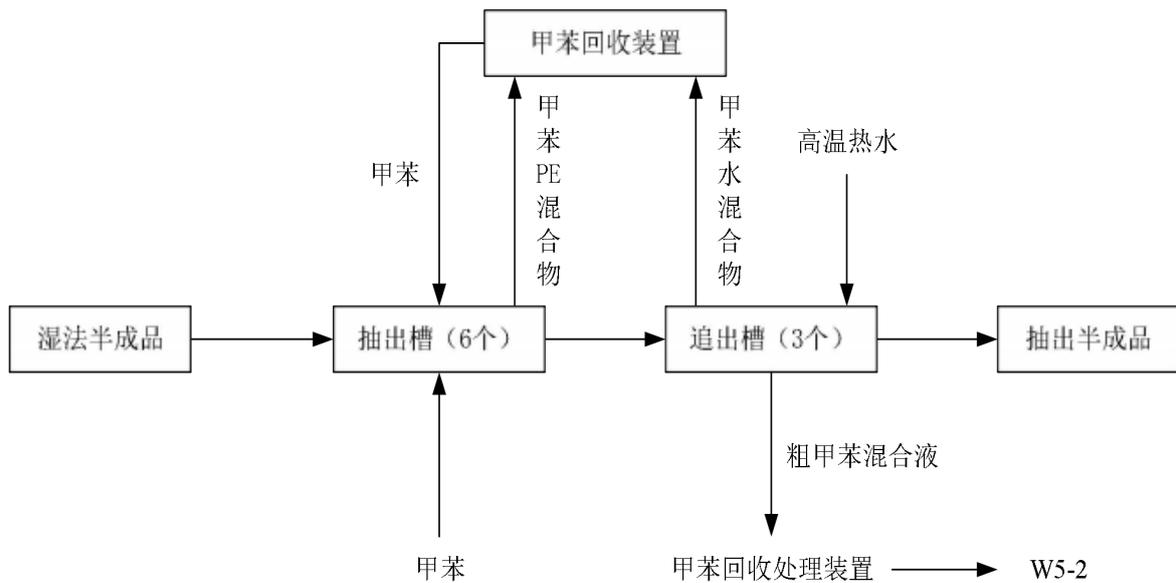
图 4.5-17 抽出工段工艺流程及产污环节图

抽出工段是利用聚乙烯能够溶解于热甲苯中这一特性，以热甲苯作为聚乙烯的萃取溶剂，萃取方式是采用对流多段连续萃取。即将前加工基布连续地送入抽出机内，甲苯溶液以对流方式连续送入，基布在大量热甲苯溶液中经反复浸轧，利用轧辊挤液使复合纤维开纤并呈现束状结构，经抽出后的基布在追出槽中通过水与甲苯共沸除去基布中残余甲苯，减少环境污染与能源消耗。

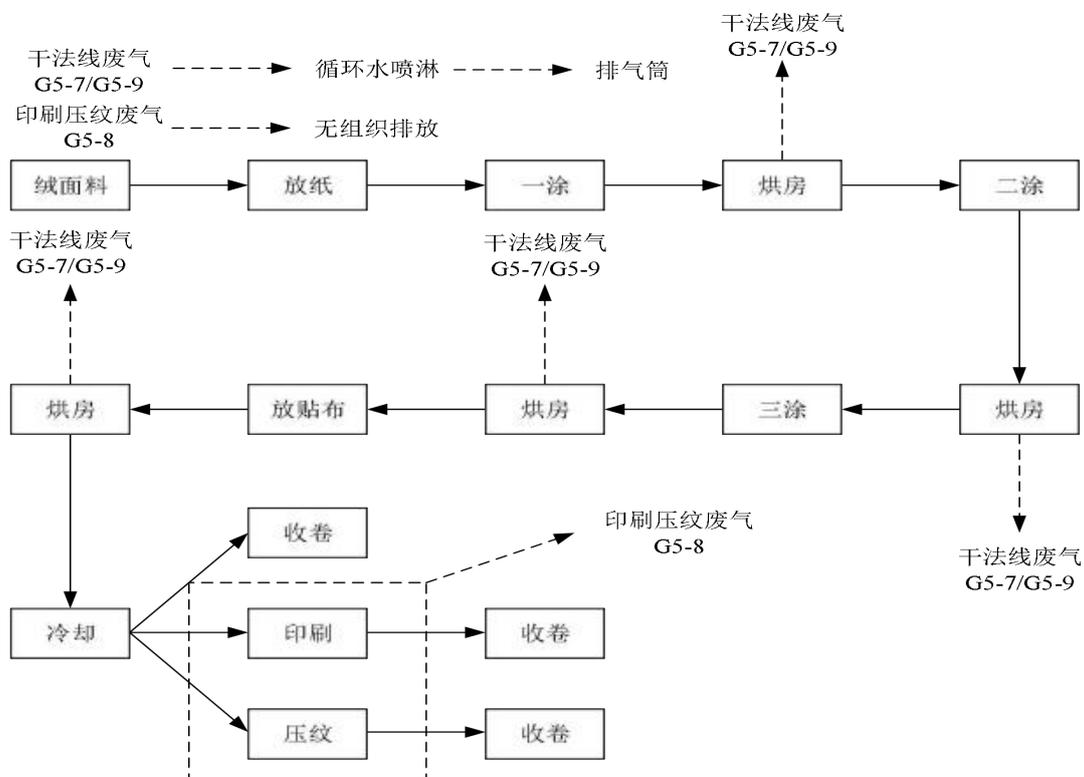
图 4.5-19 干法工艺基本流程图

干法工艺是将不同性能的面、底层配合液利用刮刀涂覆在离型纸上，面料经过干燥、冷却工艺后，再涂覆上粘合层底料，利用基布发送贴合装置将基材与底料复合，经过干燥、冷却后，利用剥离装置将成品人造革与离型纸分别成卷。

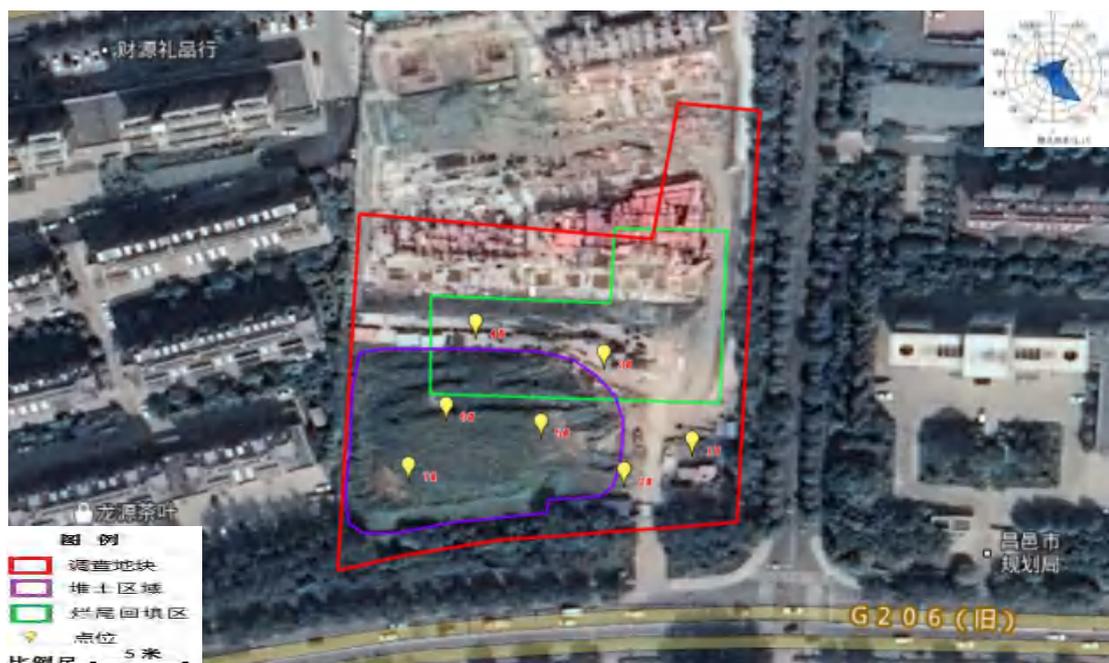
图 5.1-1 地块内土壤检测点位图（2020.9.20 Google 地图）

采样深度根据 HJ25.2-2019：“原则上应采集 0~0.5m 表层土壤样品，0.5m 以下下层土壤样品根据判断布点法采集，建议 0.5~6m 土壤采样间隔不超过 2m；不同性质土层至少采集一个土壤样品。同一性质土层厚度较大或出现明显污染痕迹时，根据实际情况在该层位增加采样点”。根据第一阶段地块环境调查结果和企业所提供的岩土工程勘察报告：第 1 层素填土（ Q_4^{ml} ）、第 2 层粉土（ Q_4^{al+pl} ）、第 3 层粉细砂（ Q_4^{al+pl} ）、第 4 层中粗砂（ Q_4^{al+pl} ）、第 5 层粉土（ Q_3^{al+pl} ）、第 6 层粉质粘土（ Q_3^{al+pl} ）和第 7 层中粗砂（ Q_3^{al+pl} ）。由于现场正处于施工阶段，地块内情况比较复杂，大型机械无法进入，所以原土处和回填处采样深度暂定为 6 米，土堆处暂定为 4 米，采样过程中根据现场快筛数据判断是否继续加深采样。

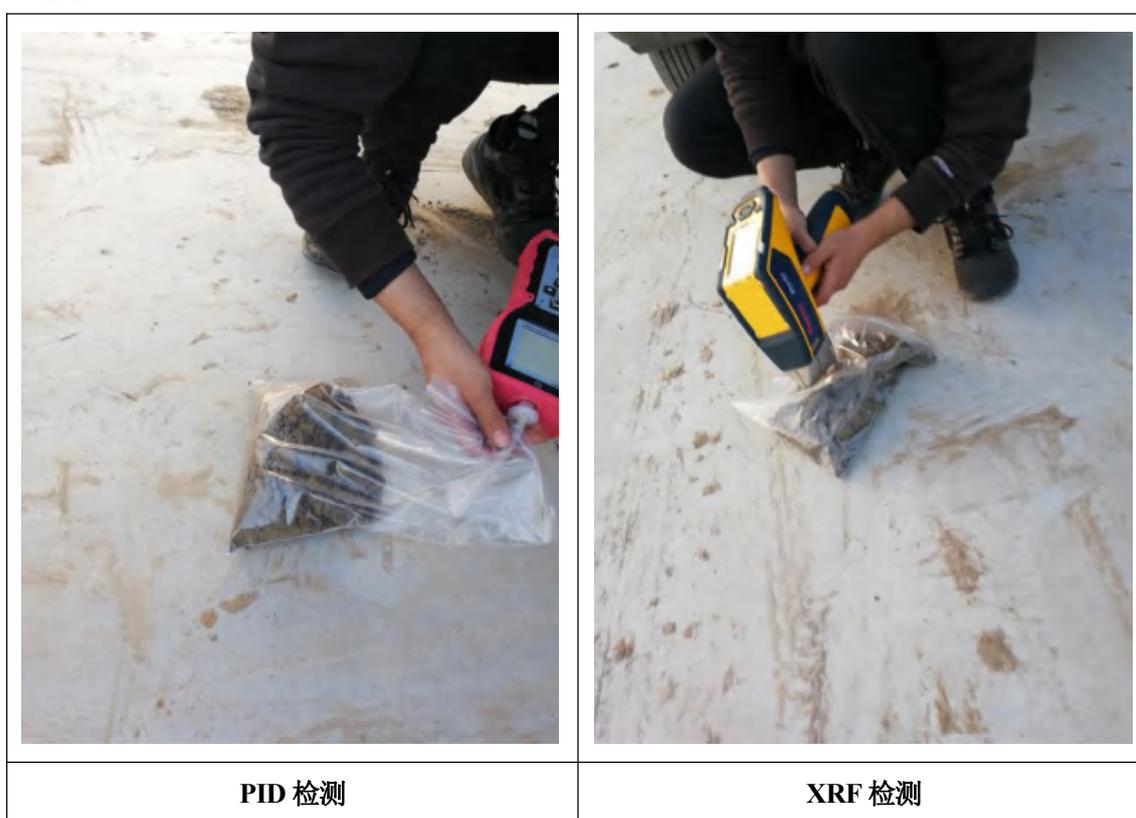
图 5.2-2 现场快速检测

现场快速检测土壤中 VOCs 时，用采样铲在 VOCs 取样相同位置采集土壤置于聚乙烯自封袋中，自封袋中土壤样品体积占 1/2~2/3 自封袋体积。取样后，自封袋置于背光处，避免阳光直晒取样后在 30min 内完成快速检测。检测时，将土样尽量揉碎，放置 10min 后摇晃或振荡自封袋约 30s，静置 2min 后将 PID 探头放入自封袋顶空 1/2 处，紧闭自封袋，记录最高读数。现场快速检测照片见图 5.2-2。

本地块内土壤样品 PID 读数均为 0.000，故场地内存在挥发性有机污染物的可能性较小。场地内各点（1#~7#）土壤样品中的金属指标与对照点（0#）土壤样品中的金属指标相比，无明显异常，随着深度的增加基本呈逐步下降的趋势。因此，地块内原土和回填土采样至 6 米，堆存土采样至 4 米，各点不再加深采样深度。本次土壤样品现场快速检测结果如下：

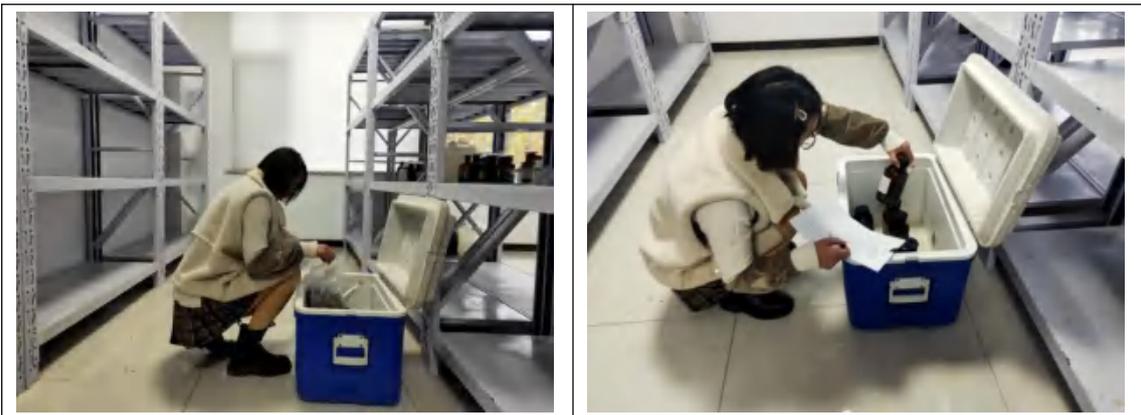
图 5.2-4 样品的交接

现场样品采集后，即日由专人将样品从现场送往实验室。到达实验室后，送样者和接样者双方同时清点样品，即将样品逐件与样品登记表、样品标签和采样记录单进行核对，并在样品交接单上签字确认，样品交接单由双方各存一份备查。核对无误后，将样品分类、整理和包装后放于冷藏柜中。样品运输过程中均采用保温箱保存，保温箱内放置足量冰冻蓝冰，以保证样品对低温的要求，且严防样品的损失、混淆和沾污。样品交接见图 5.2-4。样品流转记录见附件 13。
