# 朝阳街道邱家洼村小辛河以南嘉源街以北地块土壤污染状况调查报告

委托单位：高密市朝阳街道邱家洼社区居民委员会

编制单位：潍坊优特检测服务有限公司

二〇二〇年十二月

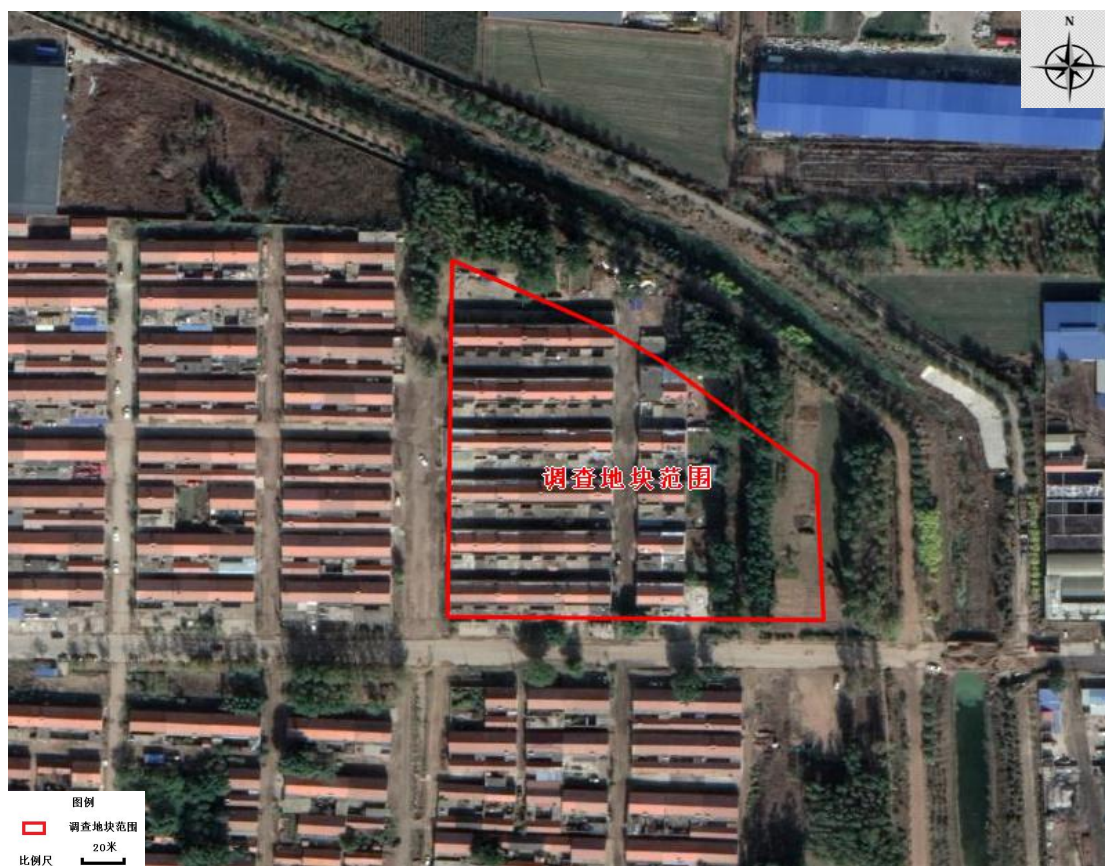
图 2.2-1 地块调查范围示意图

本次土壤污染状况调查范围为朝阳街道邱家洼村小辛河以南嘉源街以北地块，该地块北侧、西北侧均为荒地和小辛河；西侧、南侧为邱家洼村住宅区；东侧、东南侧均为荒地和小辛河。该地块整体呈多边形，总调查面积为 15333m<sup>2</sup>，具体范围见图 2.2-1，勘测定界图见图 2.2-2，地块拐点坐标见表 2.2-1。

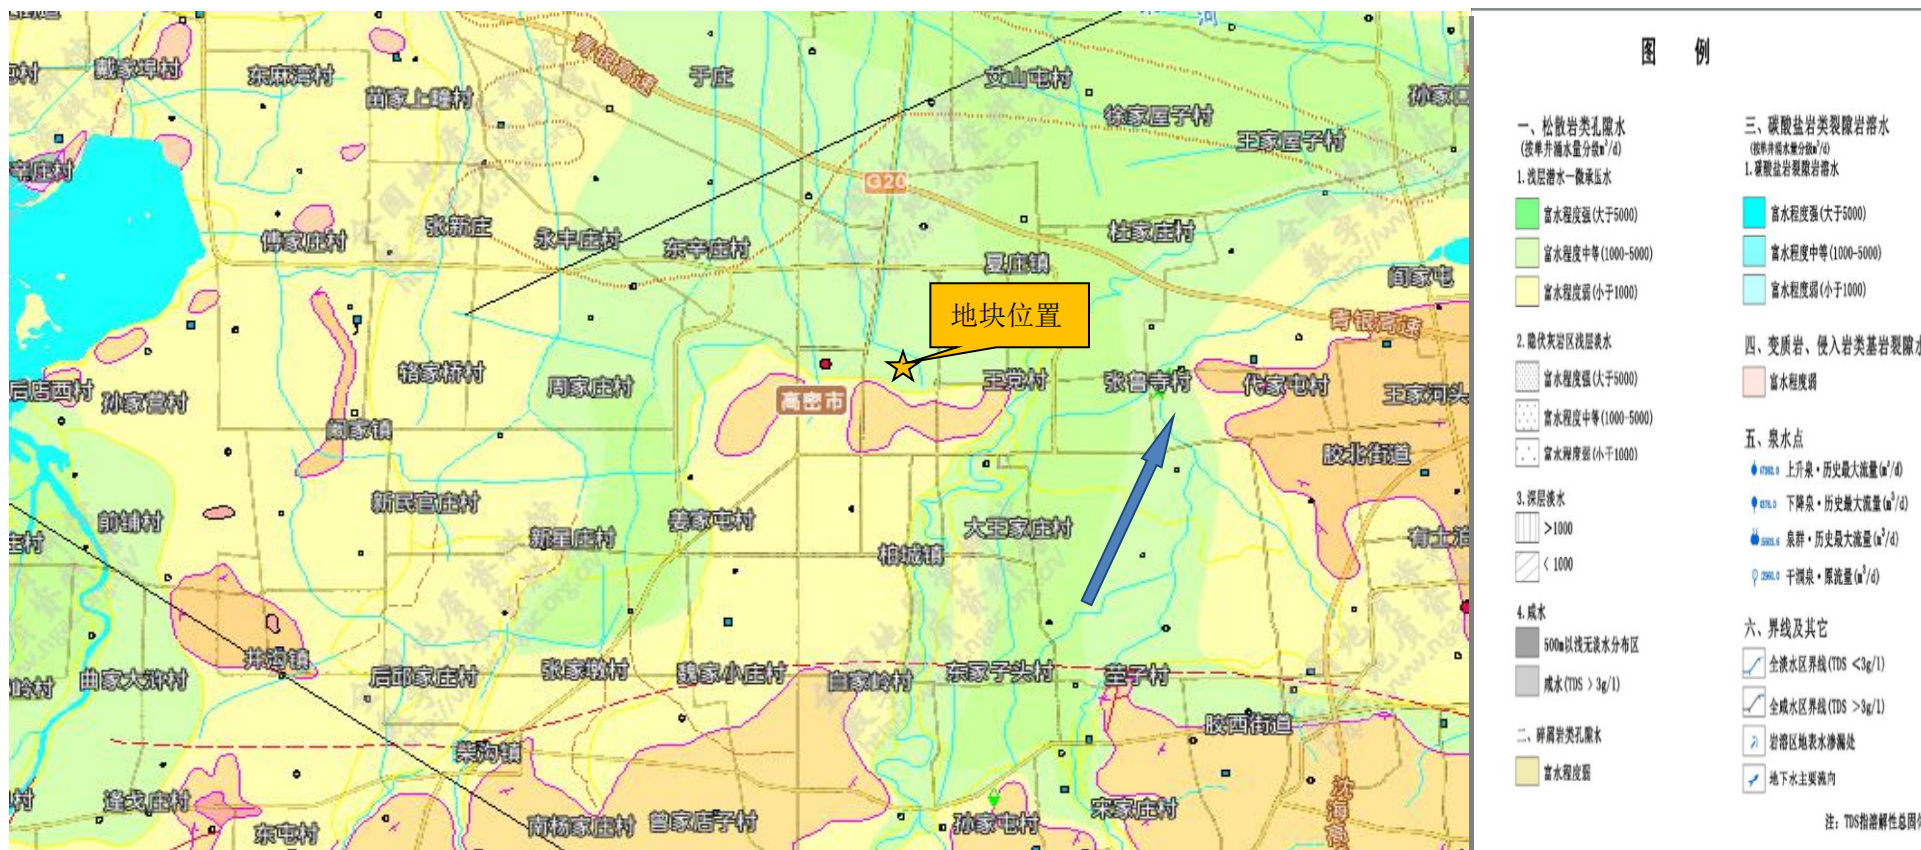
图 3.1-3 该地区水文地质图 (1:20 万)

高密市铁路以南为砂质页岩、砂质粘土与砂砾，有较大的自然坡度，一般为 1-3%，地下水水位 3 米左右；铁路以北至糖厂，除表层 0.3 米耕土外，以下为粘土、亚粘土，土质含有一定数量的姜石，自然坡度为 2%，地下水位较高，一般在 1.5 米左右。该地区水文地质图如下。

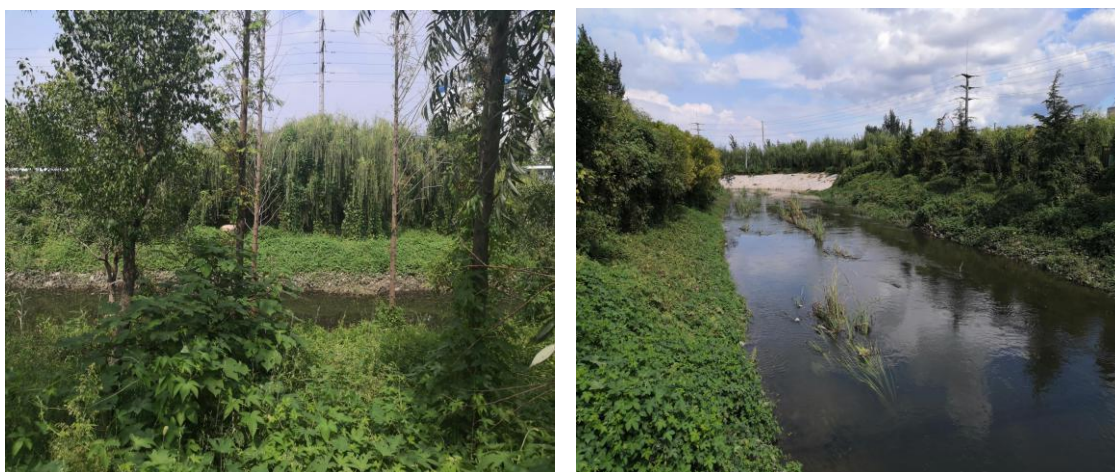
图 3.2-2 小辛河现状图

2010 年高密市开始对小辛河进行治理，同时完善城市市政管网建设、加大环保监管，河周边企业产生的废水经处理后统一排入城市污水处理厂进一步处理。经治理后该河流的环境质量状况得到了明显改善，其水域功能区为地表水Ⅴ类。

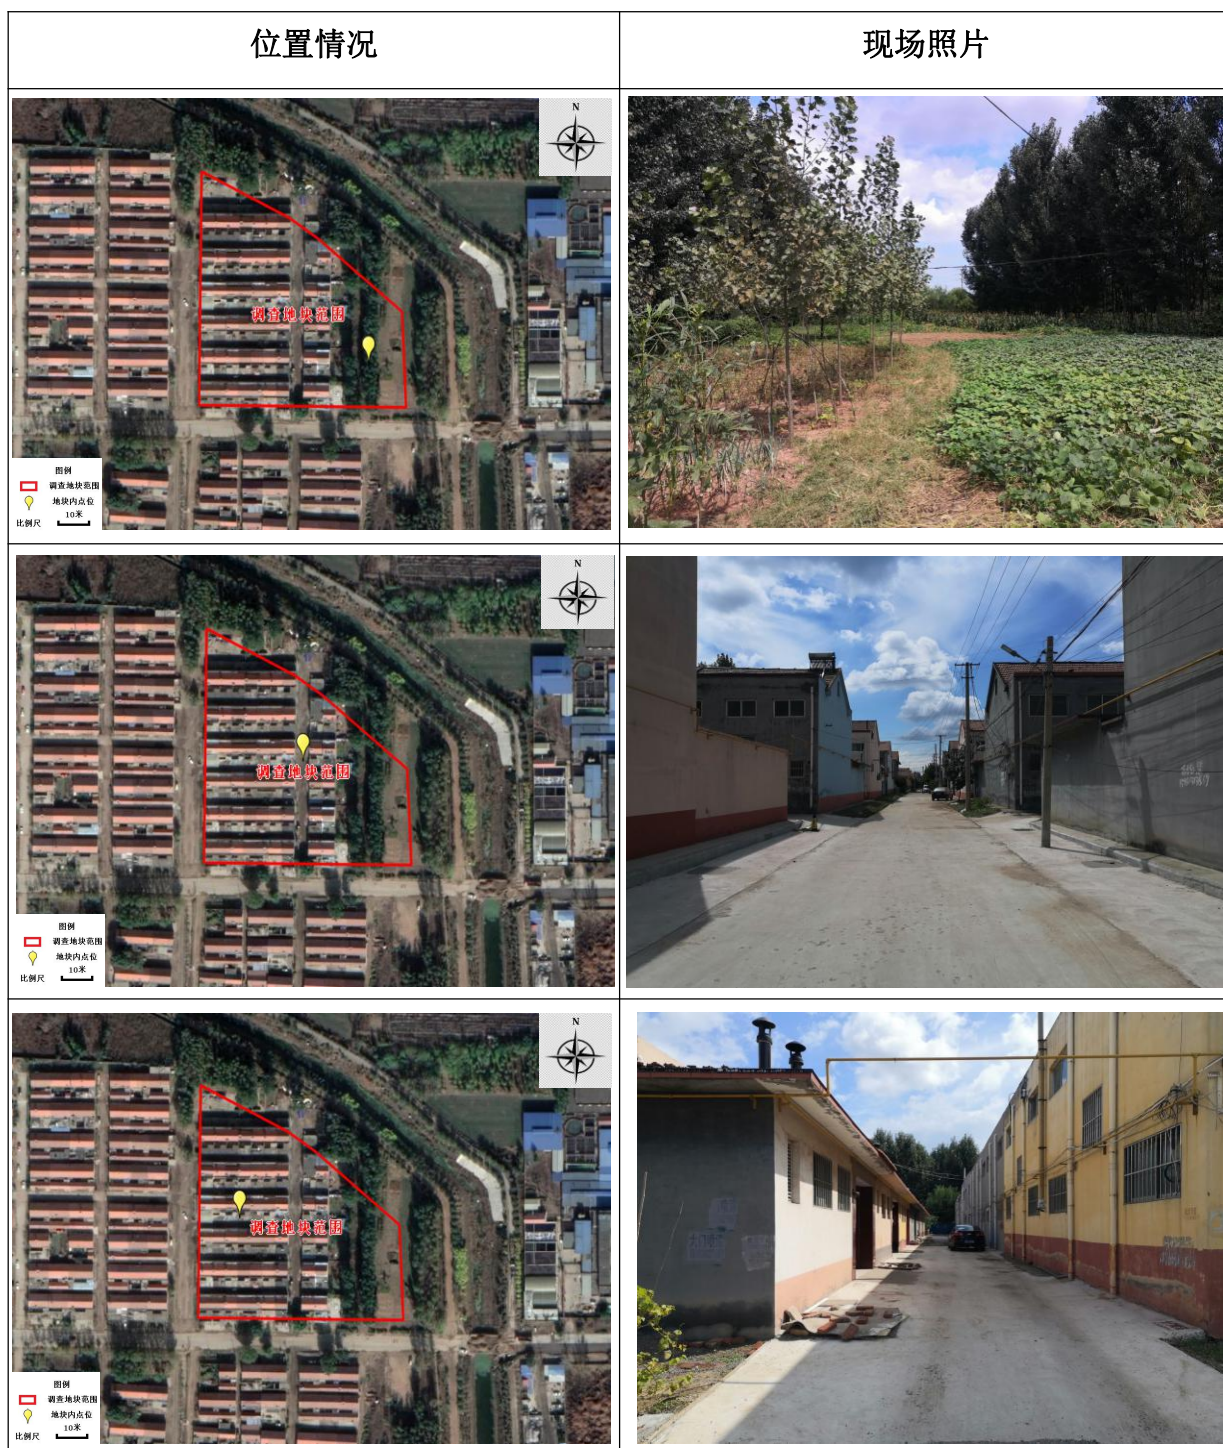
图 3.3-2 该地块内位置及现场情况一览

至我单位现场踏勘时，朝阳街道邱家洼村小辛河以南嘉源街以北地块多年前便已建成安置区住宅（共 2 列 7 排），地块东侧有部分空地现种植少量林木。该地块现状见图 3.3-2。

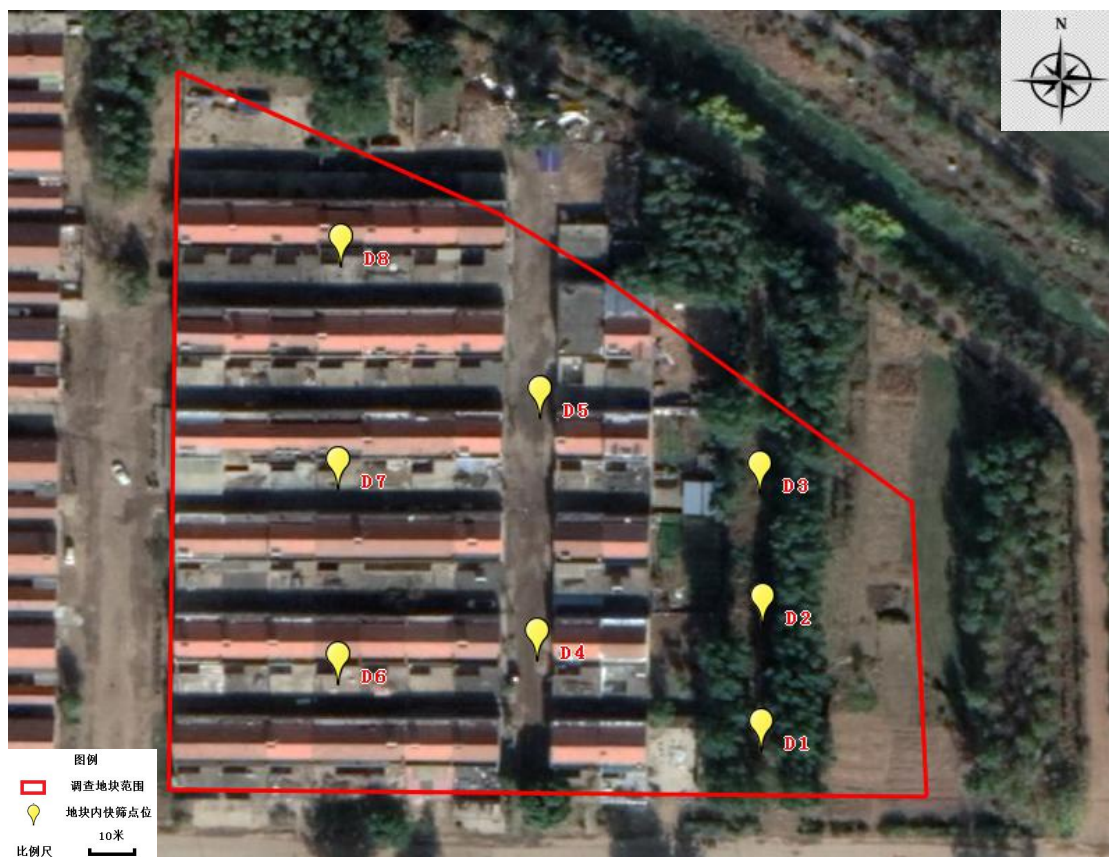
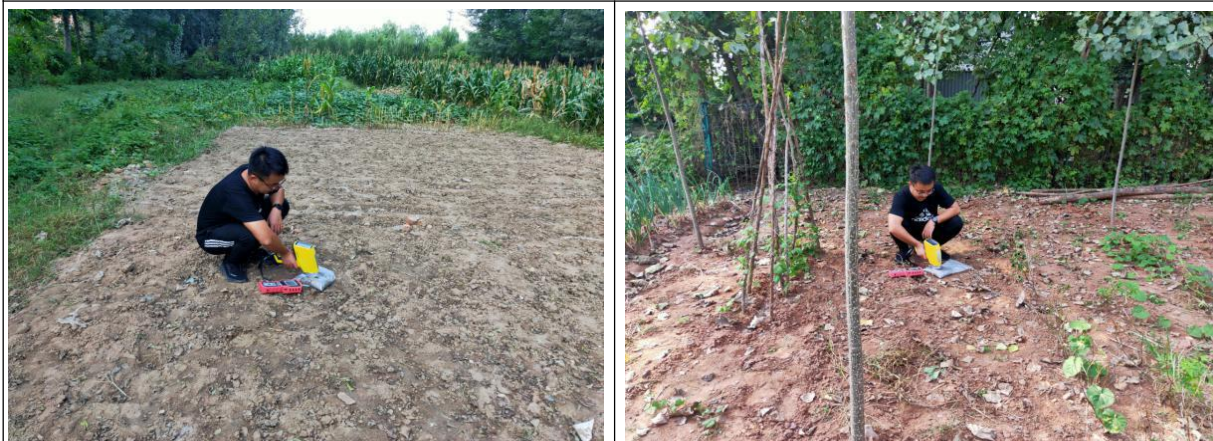
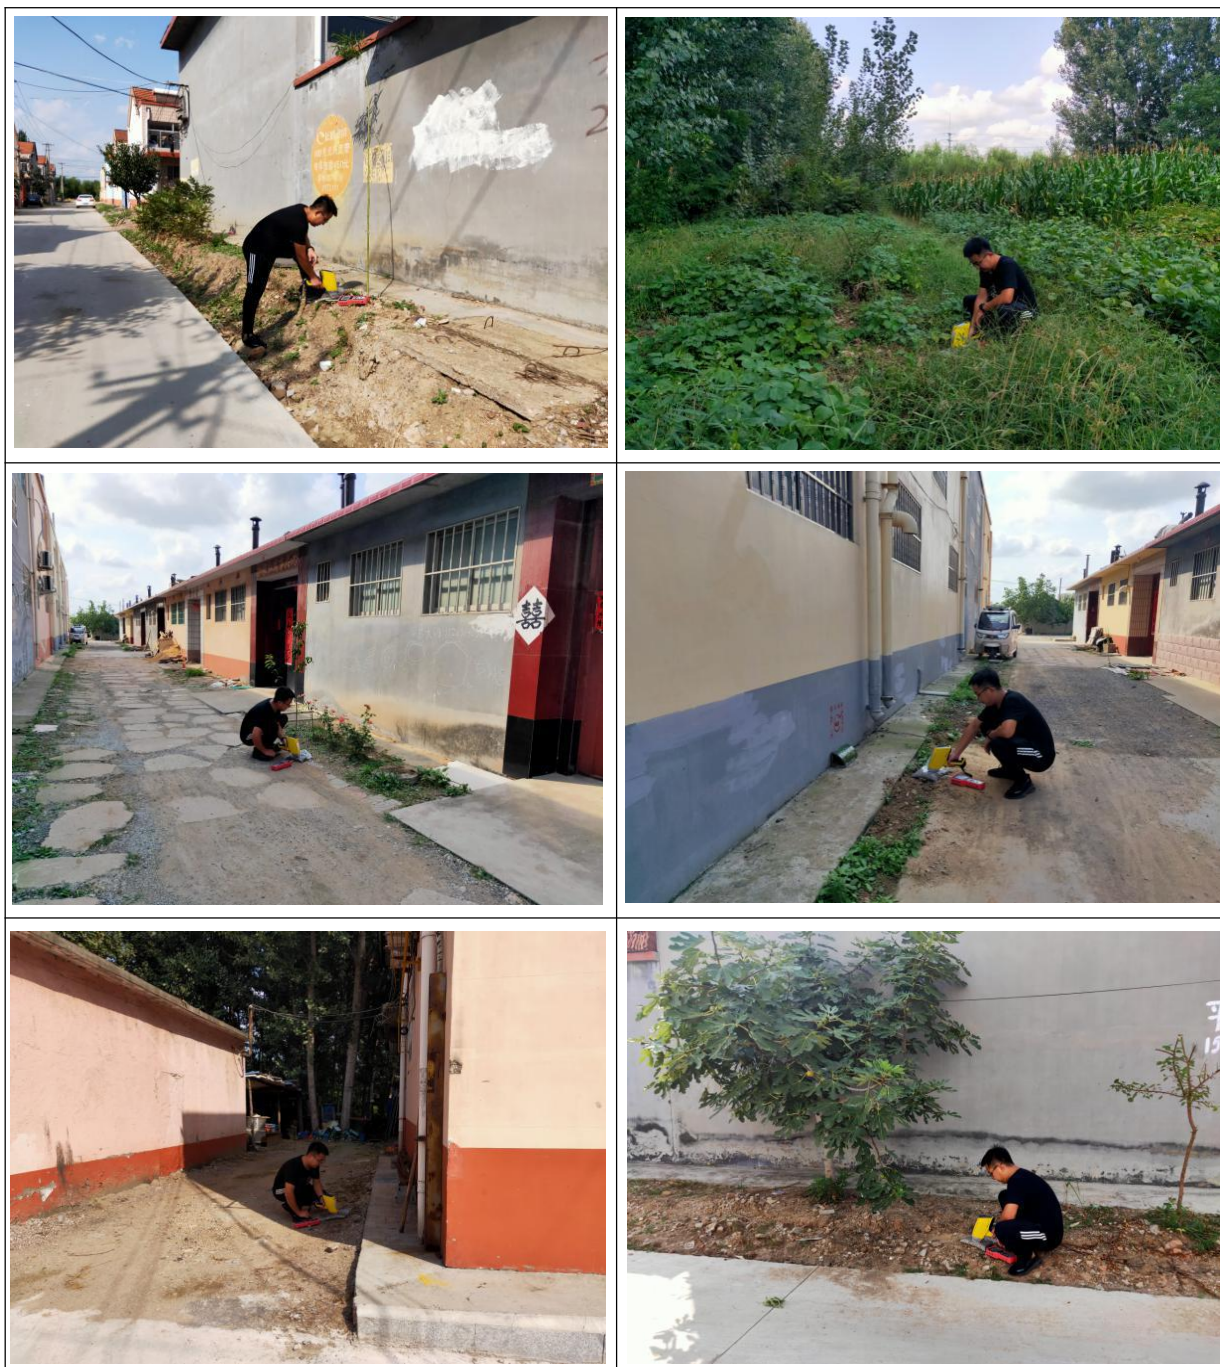
图 4.2-2 快筛点位现场检测情况

本次现场踏勘结合现场快检设备 PID、XRF 对本地块表层土进行了现场快速检测分析。本次快速检测主要目的为了解地块内现状表层土的污染状况。本次现场快速检测根据系统布点法在调查地块内共选取 8 个检测点位（已硬化区域无法布点检测，选取就近合适位置检测）。该地块 2009 年房屋建设过程中没有使用外来土进行回填，所有快速检测点位土壤均为原状土，代表性较好。地块现场快速检测点位见图 4.2-1，经现场快速检测结果分析，该地块现状表层土无污染。地块内快筛点位现场检测情况见图 4.2-2，点位快速检测结果见表 4.2-2，

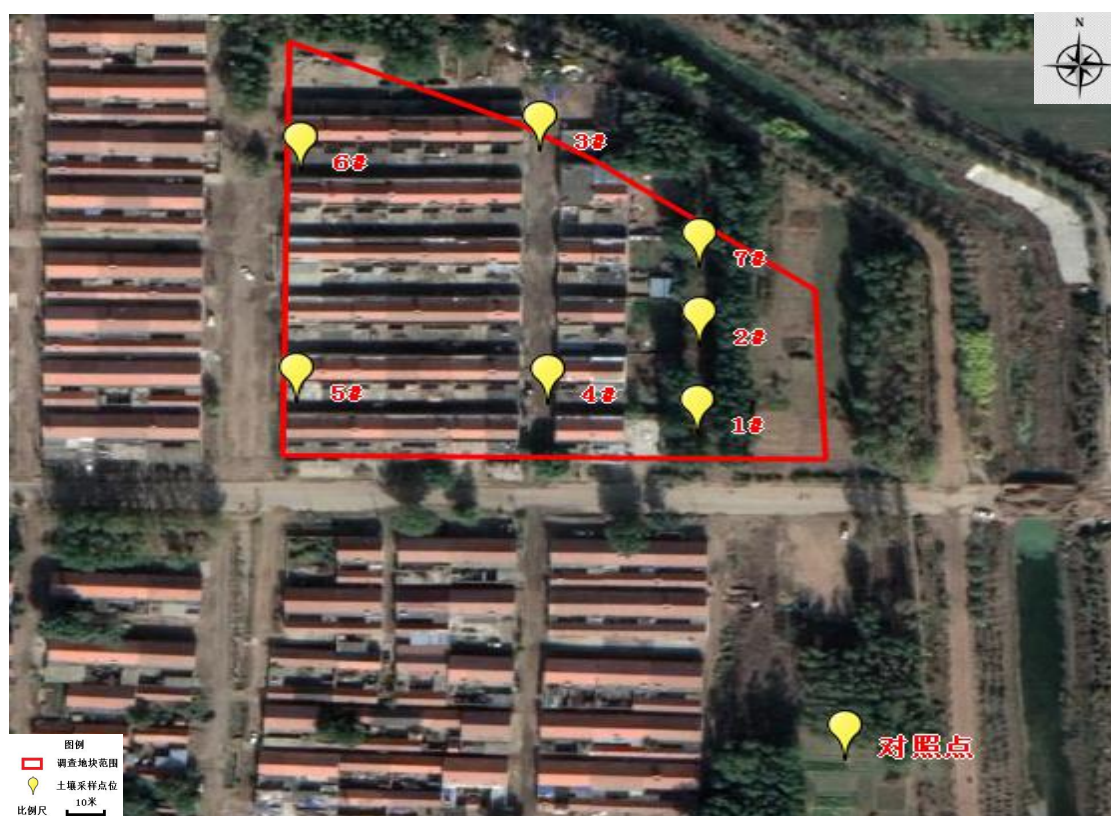
图 5.1-1 现地块内土壤检测点位图（2019.12.02）

下下层土壤样品根据判断布点法采集，建议 0.5~6m 土壤采样间隔不超过 2m；不同性质土层至少采集一个土壤样品。同一性质土层厚度较大或出现明显污染痕迹时，根据实际情况在该层位增加采样点。”。根据第一阶段地块环境调查结果和朝阳街道所提供的岩土工程勘察报告，该地块第 1 层为素填土、第 2、3 层均为粉质粘土，因粉质粘土对污染物的阻隔性较强且该地块潜在的污染影响较小，同时因地下水因此所有土壤检测点位采样深度定为 3m，分别为 0-0.5m、0.5-1.5m、1.5-3m，同步记录样品取样深度和地层性质及其描述。地块外设置一处对照点，采样深度为 0.5m。

现场踏勘时采用快速检测设备对地块表层土壤进行快筛检测，未发现异常数据。该地块原为农田，后来建设居民区，地块本身无污染风险。地块周边企业多分布于东侧及东南侧，因此在地块南侧及东侧区域加密布点，1#、2#、4#、5#、7#点位分别布设在上述区域，以验证周边企业对地块造成的污染情况；同时因小辛河流经地块东侧及北侧，且距离较近，1#、2#、3#、6#、7#点位布设在地块内距离小辛河较近区域，以验证小辛河对地块的污染情况；同时该地块内路面基本硬化，如若对硬化区域进行破碎然后再钻孔取样可能会影响后期村民的正常生活并破坏硬化层的防渗性，因此现场所有点位均选取地块内绿化带未硬化区域进行

根据第一阶段地块环境调查结果和委托方所提供的岩土工程勘察报告，该地块第1层为素填土，层底平均埋深为1.46m；第2层为粉质粘土，层底平均埋深为3.27m；第3层为粉质粘土，层底平均埋深为5.03m；地块内地下水埋深较浅，为2.2-3.0m。因粉质粘土对污染物的阻隔性较强且该地块潜在的污染影响较小，所以此次调查所有土壤检测点位采样深度定为3m，分别为0-0.5m、0.5-1.5m、1.5-3m，同步记录样品取样深度和地层性质及其描述。后期实际钻孔取样过程中钻探至3m深度便已见水，此时不再向下钻探以免钻透潜水层底板破坏其防渗性，而是采集地下水水样进行检测已考察污染物是否会透过土层对地下水造成污染。综上所述3m采样深度作为土壤采样最大深度较为合适。

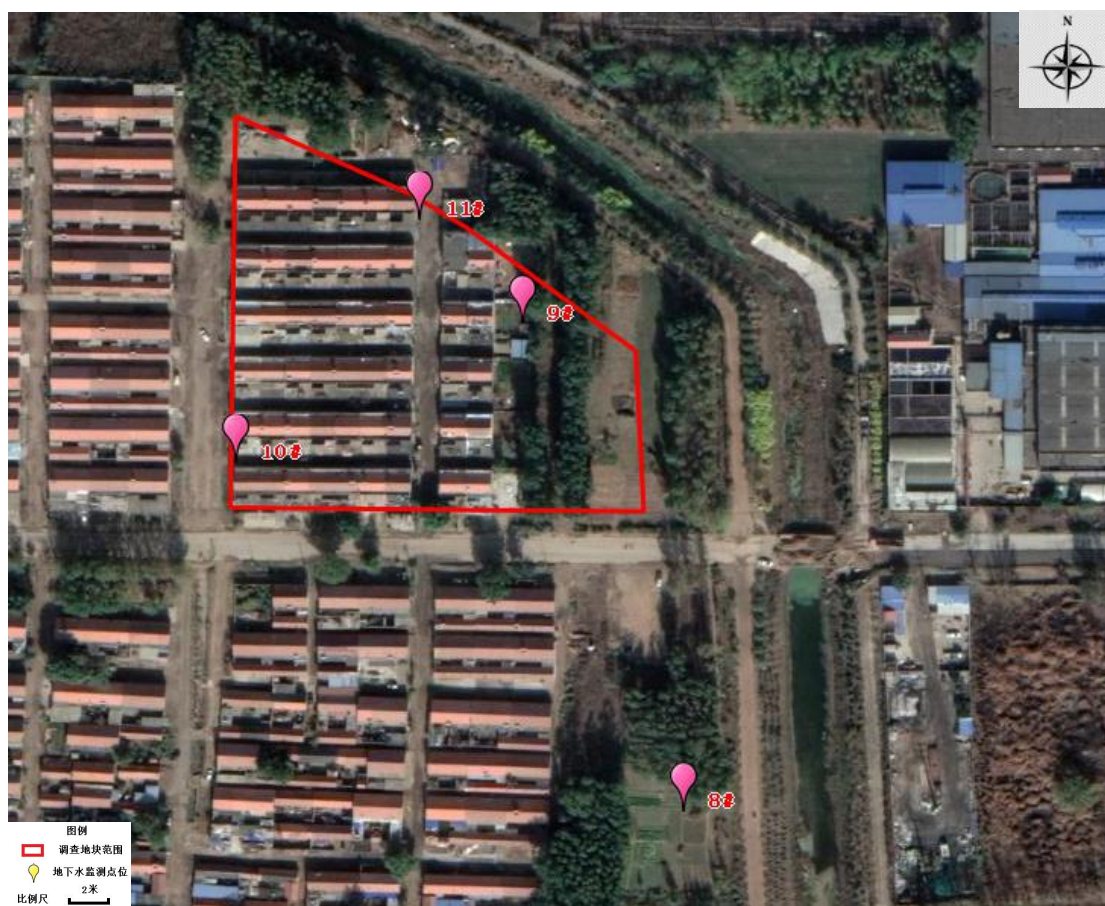
图 5.1-2 现地块内地下水监测井点位图

根据第一阶段调查结果，无相关信息或监测数据表明该地区浅层地下水污染严重，同时因该地块地下水潜在的污染影响较小，所以此次调查地下水检测点位布设 4 个，地块内 3 个，上游对照点 1 个，分别同时建井采集水样。

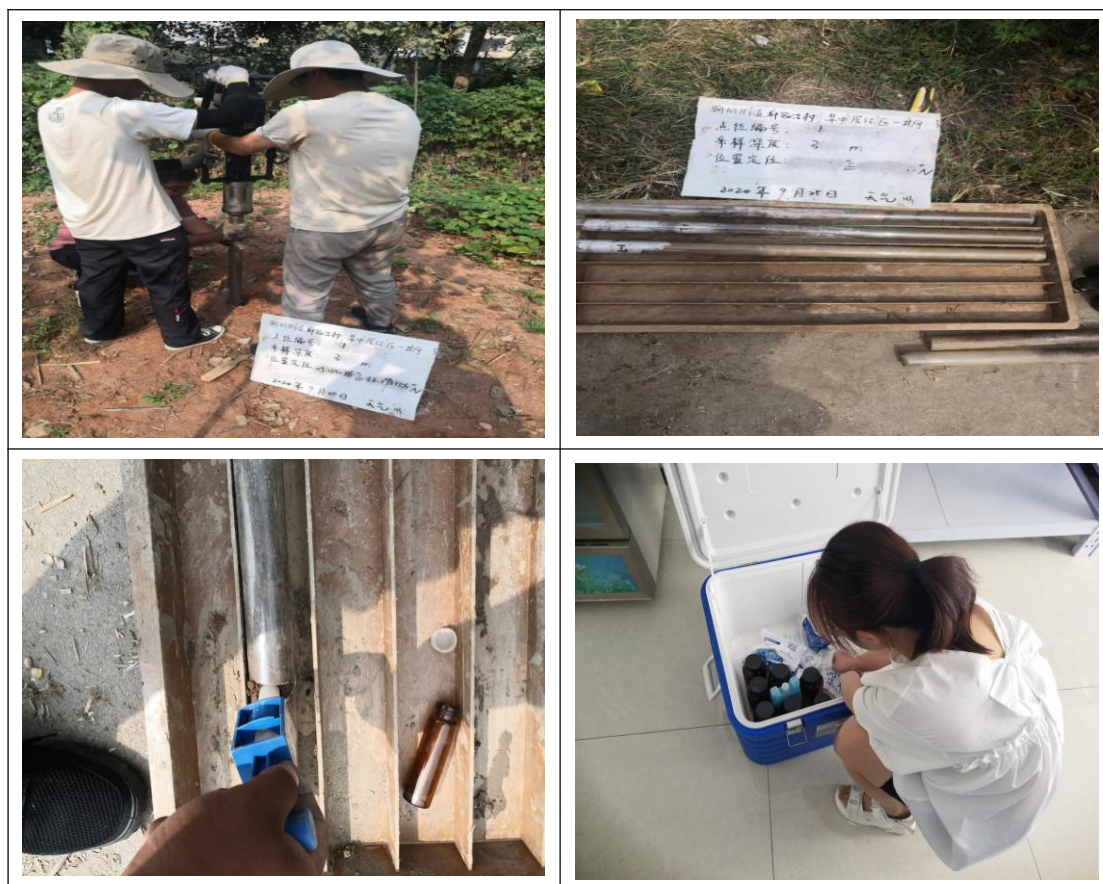
图 5.2-1 现场采样、样品交接照片

土壤采样时，采样人员均佩戴一次性的丁晴手套，每个土样采样前均要更换新的手套，以防止样品之间的交叉污染。取样时，用于检测 VOCs 的土壤样品单独优先采集，用非扰动采样器采集不少于 5g 的原状土推入棕色玻璃瓶中，快速加盖旋紧密封；紧接着取 SVOCs 样品，用竹铲采集土壤样品至棕色的广口瓶内并装满填实；最后重金属样品用竹铲采集至聚乙烯自封袋内。采样在避光条件下进行，现场专人负责所有样品的采集、记录与包装、专人负责对采样日期、地点、样品编号、土壤及周边情况等进行记录标记。

采样过程中我单位人员剔除石块等杂质，保持采样瓶口螺纹清洁以防止密封不严。土壤采样完成后，样品瓶立即放入现场带有冷冻蓝冰的样品箱内进行临时保存。样品采集完成后用自封袋单独密封，放入带有蓝冰的样品箱中临时保存。采用 PID 对土壤样品进行快检时，用竹铲将样品移入自封袋中，封闭袋口；将土壤样品适度揉碎，10min 后摇晃自塑封袋，静置 2min 后将探头伸入自封袋顶空处，紧闭自封袋，数秒内记录仪器的最高读数。采用 XRF 对土壤样品进行快检时，用竹铲将样品移入自封袋中，封闭袋口；将土壤样品适度揉碎，扣动扳手计数即可。现场采样照片见图 5.2-1。

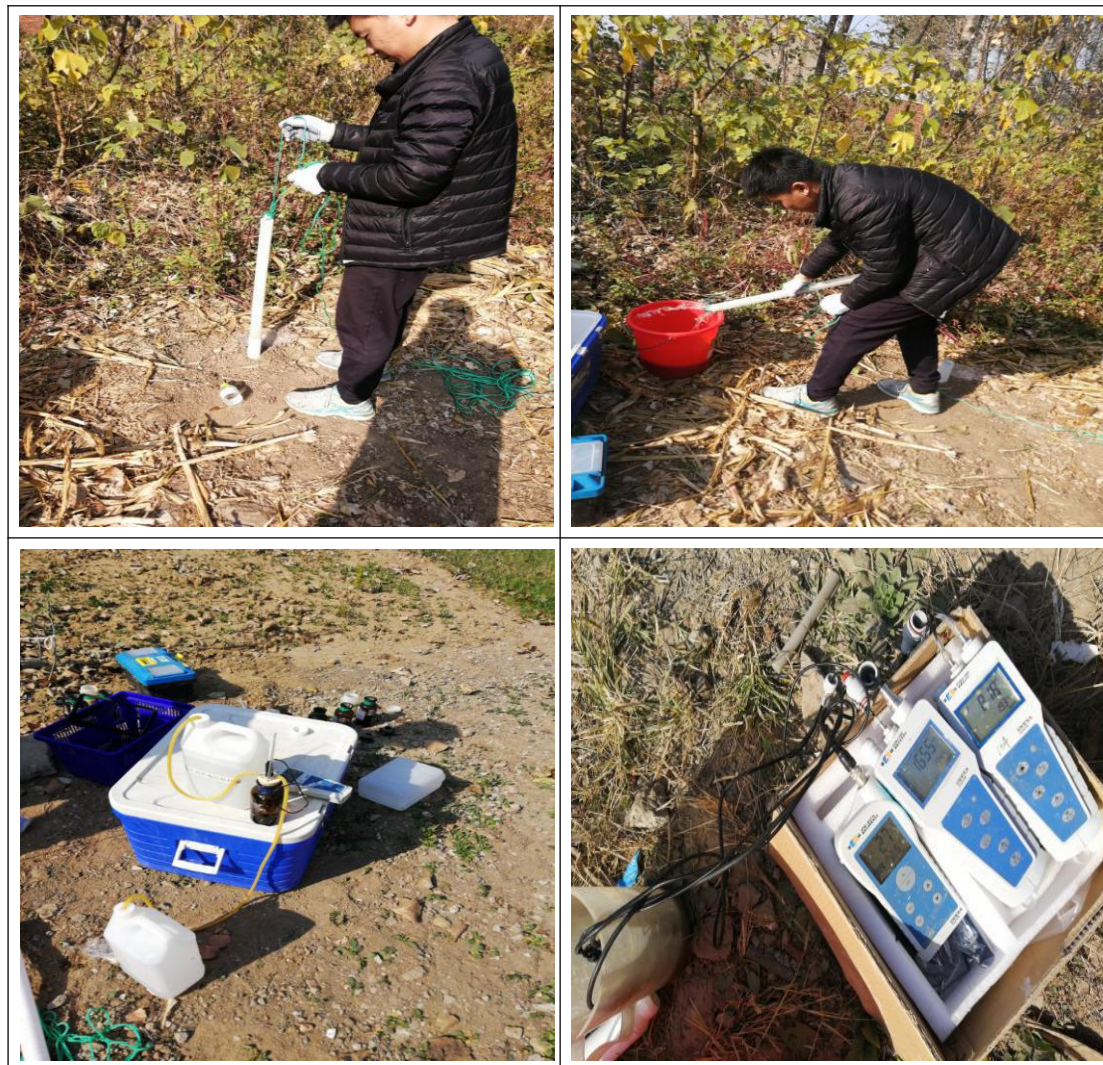
图 5.2-4 地下水现场采样照片

我单位现场采样人员填写样品标签，注明样品编码、采标日期和采样人员等信息，贴到样品瓶上，然后将样品瓶立即放入现场装有冷冻蓝冰的样品箱内保存。

地下水采样过程中我单位现场采样人员做好人员安全 and 健康防护，佩戴安全帽和一次性的个人防护用品（口罩、手套等），废弃的个人防护用品等垃圾均集中收集处置。
