# 临朐县山旺镇樱苑小区地块 土壤污染状况调查报告

委托单位：临朐县山旺镇人民政府

编制单位：潍坊优特检测服务有限公司

二〇二一年三月

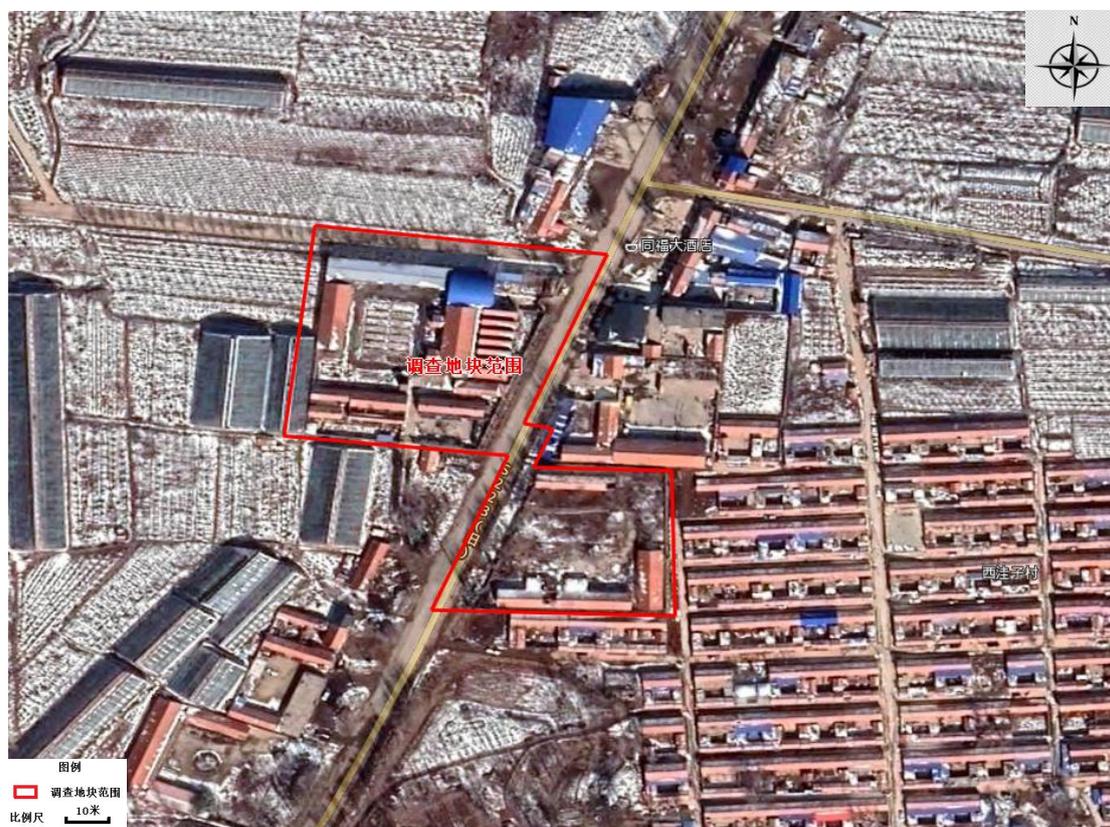
图 2.2-1 地块调查范围示意图

本次土壤污染状况调查范围为临朐县山旺镇樱苑小区地块。本地块南至西洼子村农用地；东至西洼子村；北至西洼子村沿街商铺和农用地；西至西洼子村农用地。该地块整体呈不规则的多边形，沿老潍临路可分为东、西两部分，总调查面积为17557平方米，具体范围见图2.2-1，勘测定界图见图2.2-2，地块拐点坐标见表2.2-1。

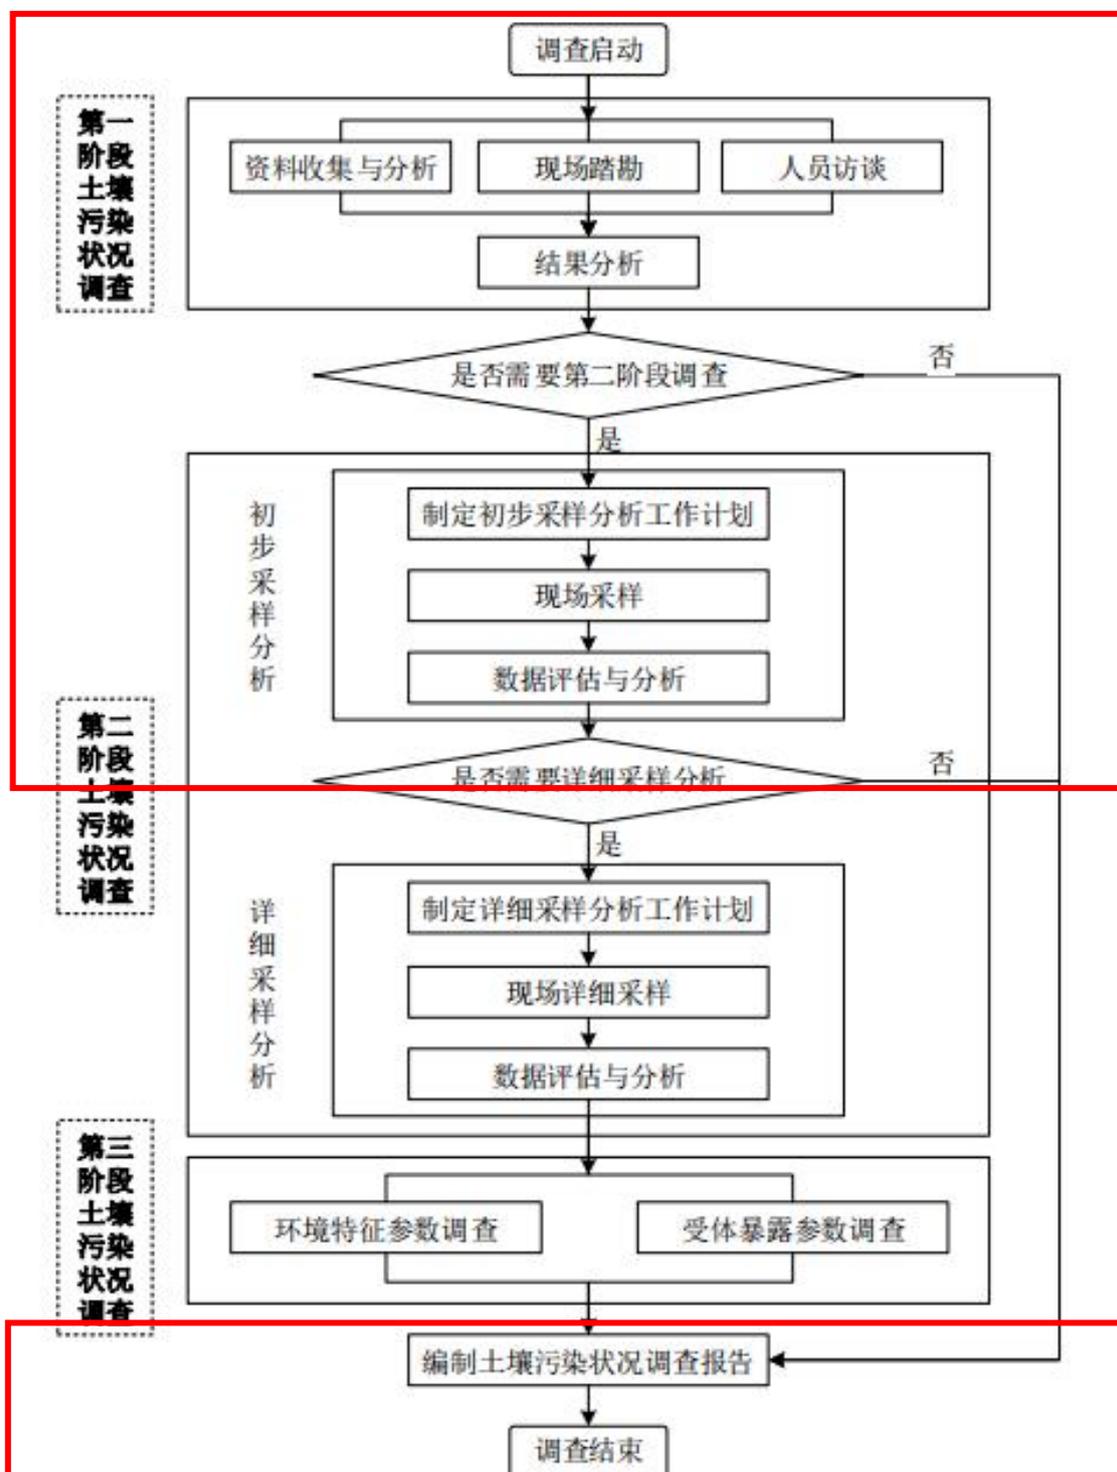
图 2.5-1 土壤污染状况调查工作内容与程序

本次调查到第二阶段的初步采样分析阶段，具体工作流程见图 2.5-1。

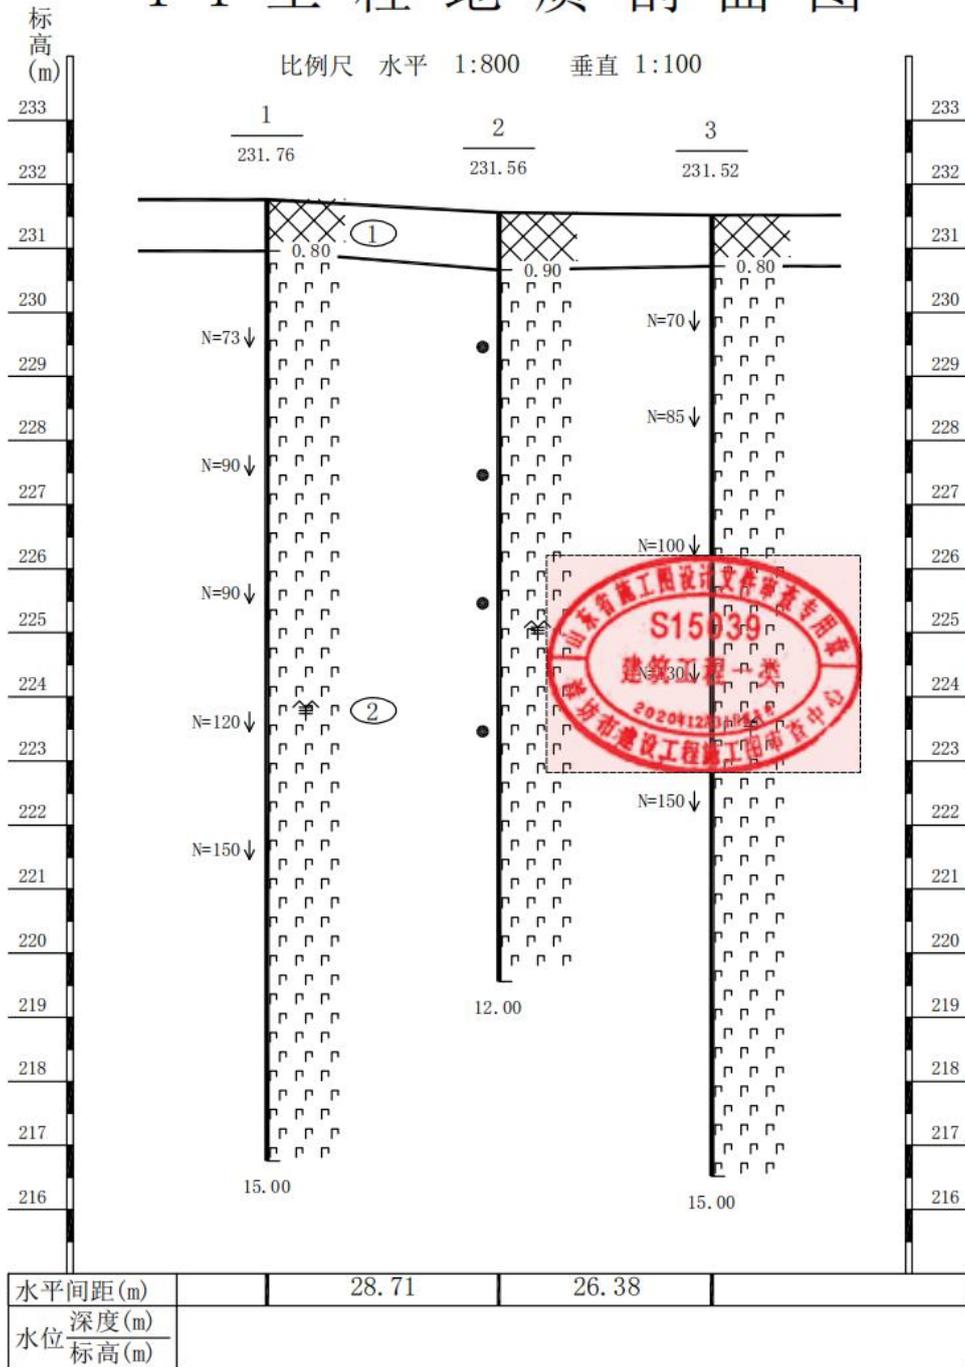
图 3.1-4 (1) 东侧地块工程地质剖面图

第①层素填土：杂色；松散；上部为近期农房拆除留下的建筑垃圾，下部为素填土。场区普遍分布，厚度：0.70~0.90m，平均 0.82m；层底标高：230.66~230.96m，平均 230.77m；层底埋深：0.50~0.90m，平均 0.82m。

第②层强风化玄武岩：黄绿-灰绿色，斑状结构，块状构造。原岩结构大部分破坏，裂隙发育，岩芯呈碎块状。属较软岩，岩体基本质量等级属Ⅳ类。无软化、膨胀性，颗分试验为碎石。该层普遍分布，最大揭露厚度 14.30m，相应埋深 15.0m。

# 1-1' 工程地质剖面图

比例尺 水平 1:800 垂直 1:100

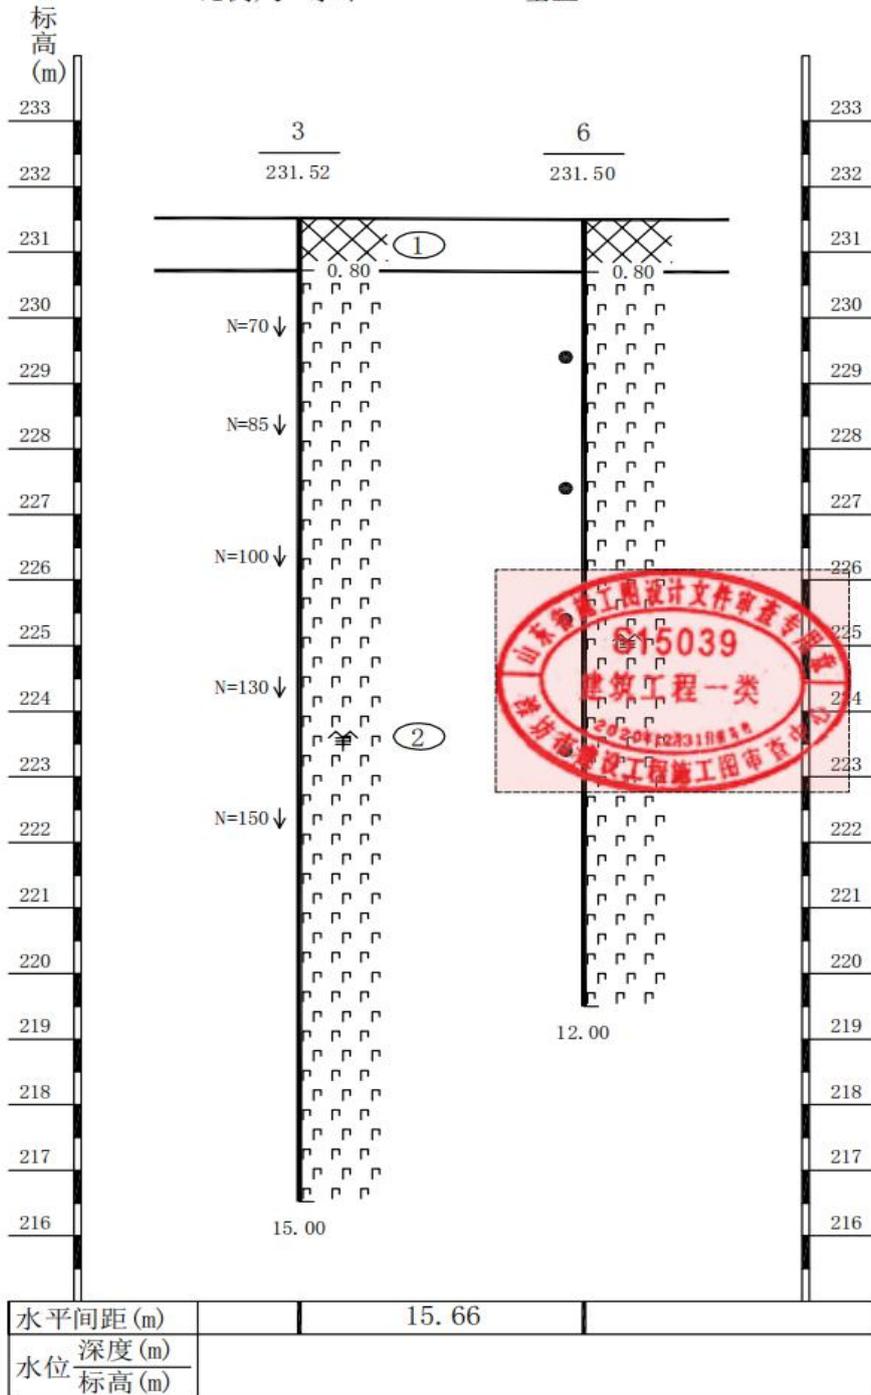
图 3.1-4 (2) 东侧地块工程地质剖面图

# 5-5'工程地质剖面图

比例尺 水平 1:400 垂直 1:100

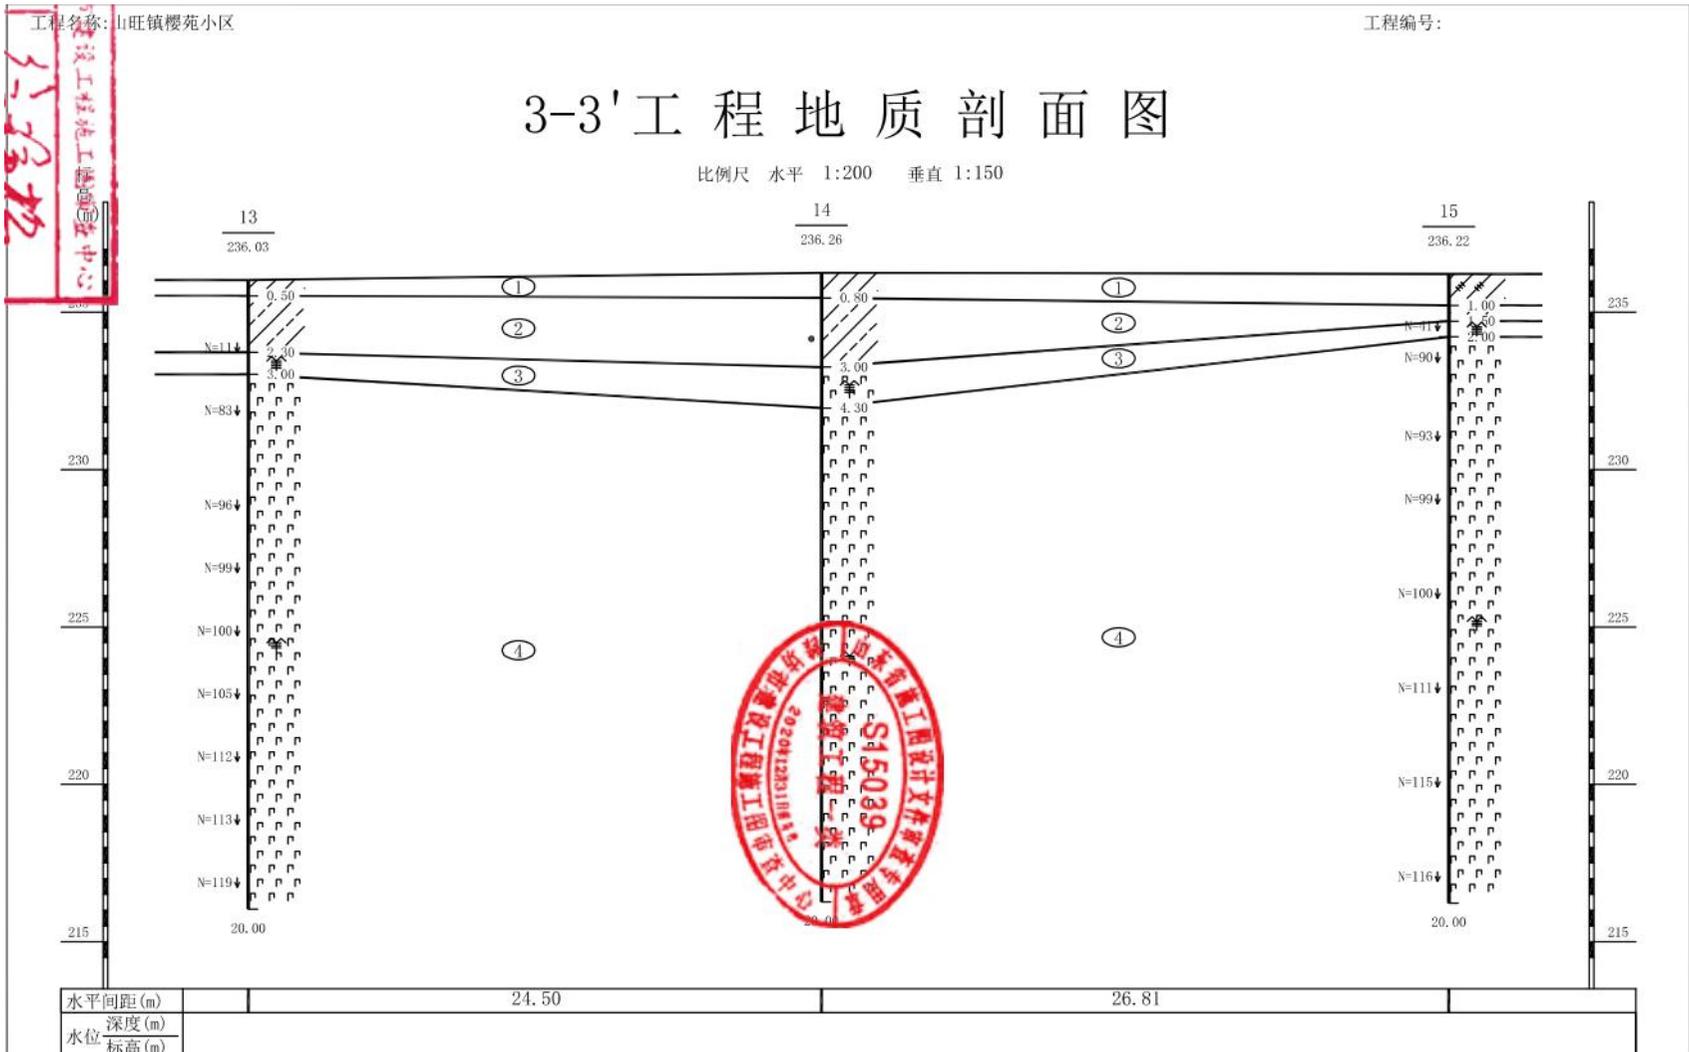
图 3.1-6 (2) 西侧地块工程地质剖面图

第①层杂填土：杂色；松散；上部为近期农房拆除留下的建筑垃圾，下部为素填土。场区普遍分布，厚度：0.50~2.00m，平均 0.88m；层底标高：233.72~235.92m，平均 235.07m；层底埋深：0.50~2.00m，平均 0.88m。

第②层粉质黏土：黄褐色，可塑；含云母、铁质氧化物、姜石颗粒，切面稍光滑，中等干强度及韧性，局部含较多砂粒。该层普遍分布，厚度:0.50~3.70m,平均 2.01m;层底标高:231.27~234.72m,平均 233.18m;层底埋深:1.50~5.00m,平均 2.82m。

第③层全风化玄武岩：黄绿-灰绿色，原岩结构基本破坏，已风化呈颗粒状，无软化、膨胀性。该层分布普遍，厚度：0.50~4.10m，平均 1.78m；层底标高：227.31~234.22m，平均 231.61m；层底埋深：2.00~8.30m，平均 4.33m。

第④层强风化玄武岩：黄绿-灰绿色，斑状结构，块状构造。原岩结构大部分破坏，裂隙发育，岩芯呈碎块状，无软化、膨胀性。该层普遍分布，最大揭露厚度 22.0m，相应埋深 25.0m。

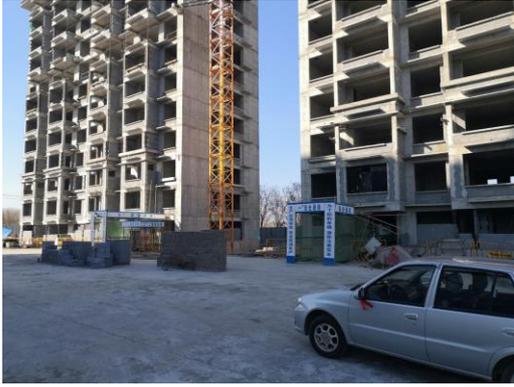
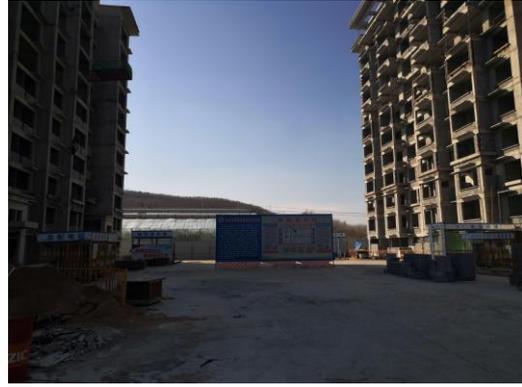
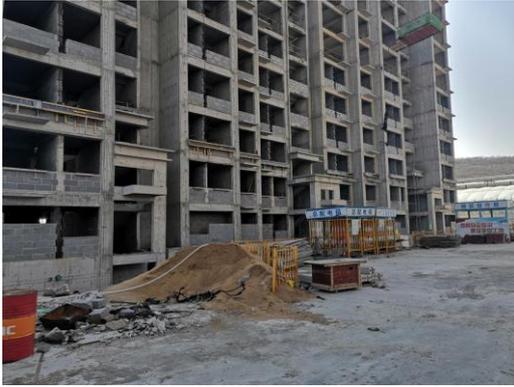
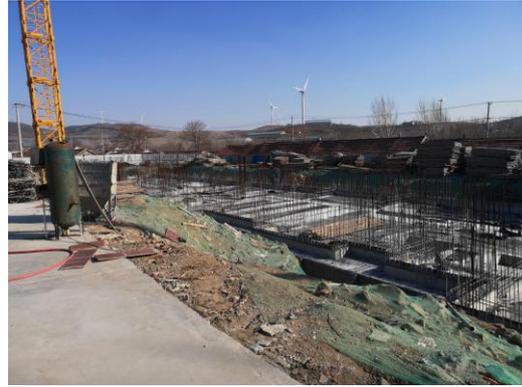
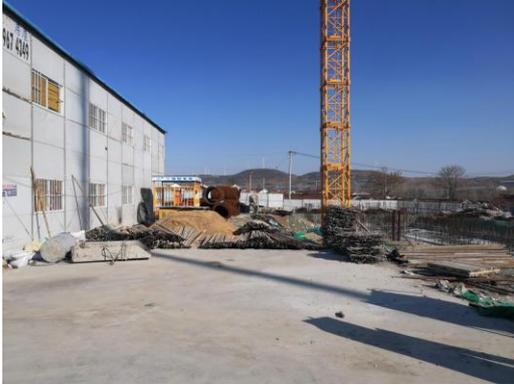
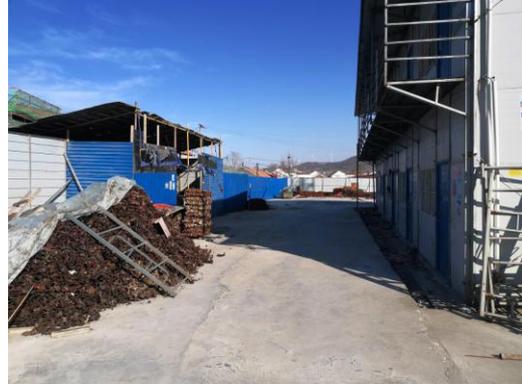
图 3.3-1 该地块内现场情况一览

至我单位现场踏勘时，临朐县山旺镇樱苑小区地块已全部施工建设，地面基本上全部硬化，西侧地块修建三座住宅楼，东侧地块修建一座住宅楼。东、西两个地块内均进行了基坑开挖，西侧地块内基坑开挖深度约为 3m，挖出的土方全部外运至南侧相邻地块内，东侧地块内基坑开挖深度约为 1.5m，挖出的土方全部堆存在地块内北部；地块内较清洁，部分区域留有少量楼房建设附属设施。该地块现状见图 3.3-2。

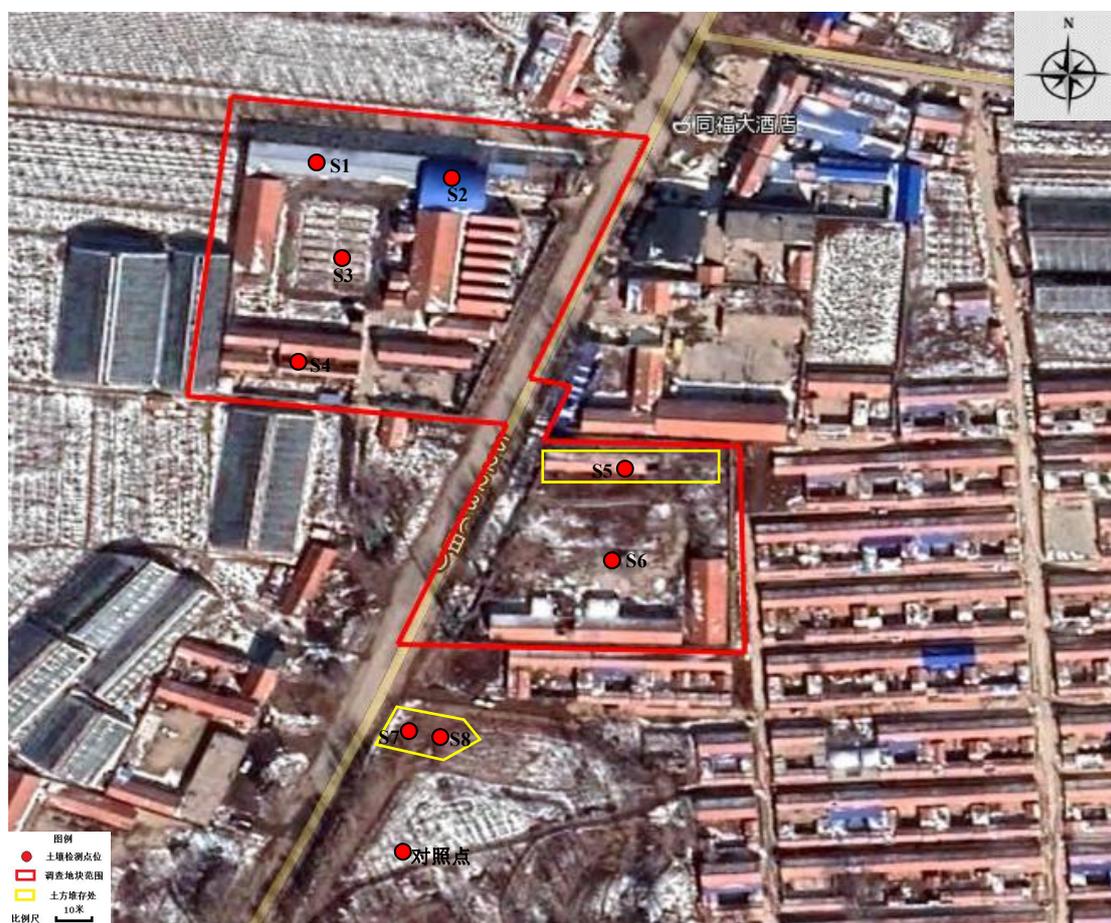
图 5.1-1 土壤检测点位图

地块内楼房建设过程中西侧地块基坑开挖深度约为 3 米，东侧地块基坑开挖深度约为 1.5 米，挖出的土方全部外运至南侧相邻地块内和东侧地块内北部，因此为保证此次土壤污染状况调查的准确性和真实性，在土方堆存区域布设 3 个检测点位。

序号	点位编号	坐标	采样深度 m	终孔深度 m	终孔原则	布点原因	土壤监测指标
1	对照点	118.673675° E 36.518052° N	0.1-0.5	1.0	钻探至强风化玄武岩顶层，无法钻进，最底层样品快筛数据无异常	一直为农用地，从未进行过工业企业活动，周边无污染源	①45 项常规因子 ②pH ③石油烃
2			0.6-1.0				
3	S1	118.673627° E 36.520293° N	0.1-0.5	3.5	穿透粉质黏土层钻探至全风化玄武岩顶层，无法钻进，最底层样品快筛数据无异常	地块内原潍坊双木生物质能源科技有限公司生产区，生产设备机油渗漏，存在潜在污染风险	①45 项常规因子 ②pH ③石油烃
4			1.5-1.9				
5			3.1-3.5				
6	S2	118.673972° E 36.520323° N	0.1-0.5	1.5	钻探至全风化玄武岩顶层，无法钻进，最底层样品快筛数据无异常	地块内原潍坊双木生物质能源科技有限公司生产区，生产设备机油渗漏，存在潜在污染风险	①45 项常规因子 ②pH ③石油烃
7			1.1-1.5				
8	S3	118.673494° E 36.519747° N	0.1-0.5	2.7	穿透粉质黏土层钻探至全风化玄武岩顶层，无法钻进，最底层样品快筛数据无异常	地块内原潍坊双木生物质能源科技有限公司露天储存区，存在潜在污染风险	①45 项常规因子 ②pH ③石油烃
9			1.6-2.0				
10			2.3-2.7				
11	S4	118.673679° E 36.519559° N	0.1-0.6	3.2	穿透粉质黏土层钻探至全风化玄武岩顶层，无法钻进，最底层样品快筛数据无异常	地块内原潍坊双木生物质能源科技有限公司仓库，废机油泄露，存在潜在污染风险	①45 项常规因子 ②pH ③石油烃
12			1.8-2.2				
13			2.8-3.2				
14	S5	118.674577° E 36.519327° N	0.1-0.4	4.0	钻探至强风化玄武岩顶层，无法钻进，最底层样品快筛数据无异常	东侧地块内土方堆存处，土方来自于原仓库区域，验证是否存在污染	①45 项常规因子 ②pH ③石油烃

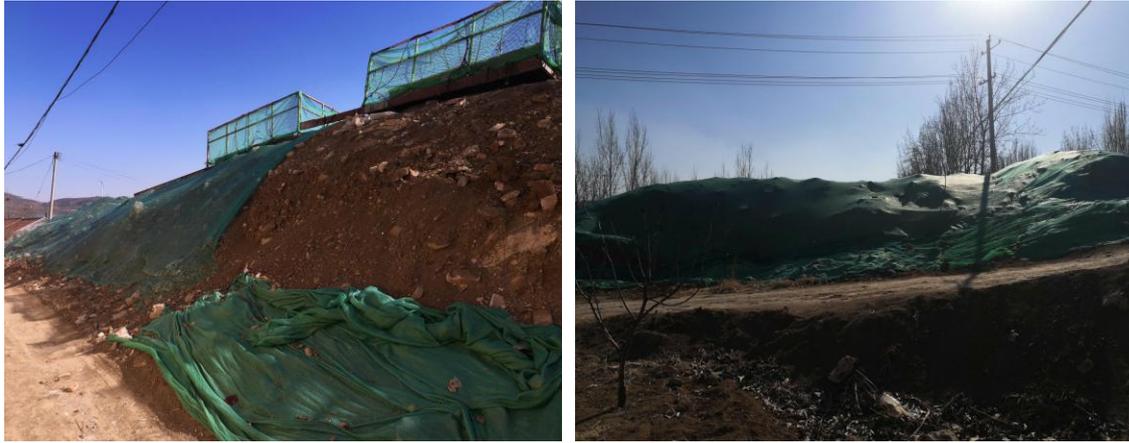
图 5.1-2 土方堆存处现场照片

南侧相邻地块内的堆土全部来源于西侧调查地块，为验证原地块土壤的污染情况在此处布设 2 个检测点位（S7、S8），此处 2 个检测点位（S7、S8）均匀分布在堆土上，通过采取柱状样最大限度的捕捉污染物石油烃（C<sub>10</sub>-C<sub>40</sub>）以验证其污染情况。

S5 点位布设在东侧地块内北部土方堆存处（土方堆存高度约为 3m），实际钻探深度为 4m，S7、S8 点位布设在南侧相邻地块内土方堆存处（土方堆存高度约为 5m），实际钻探深度为 6m，以验证地块内土壤是否会对堆存处土壤造成污染（调查地块内的堆存土若受污染则可能因降水等淋溶下渗继续污染堆存处土壤）。
