坊子区郑营路以西、育才街以南西白 羊埠村（2020 年第 15 批次实施方案 04 号）地块土壤污染状况调查报告

委托单位：潍坊市生态环境局坊子分局

编制单位：潍坊优特检测服务有限公司

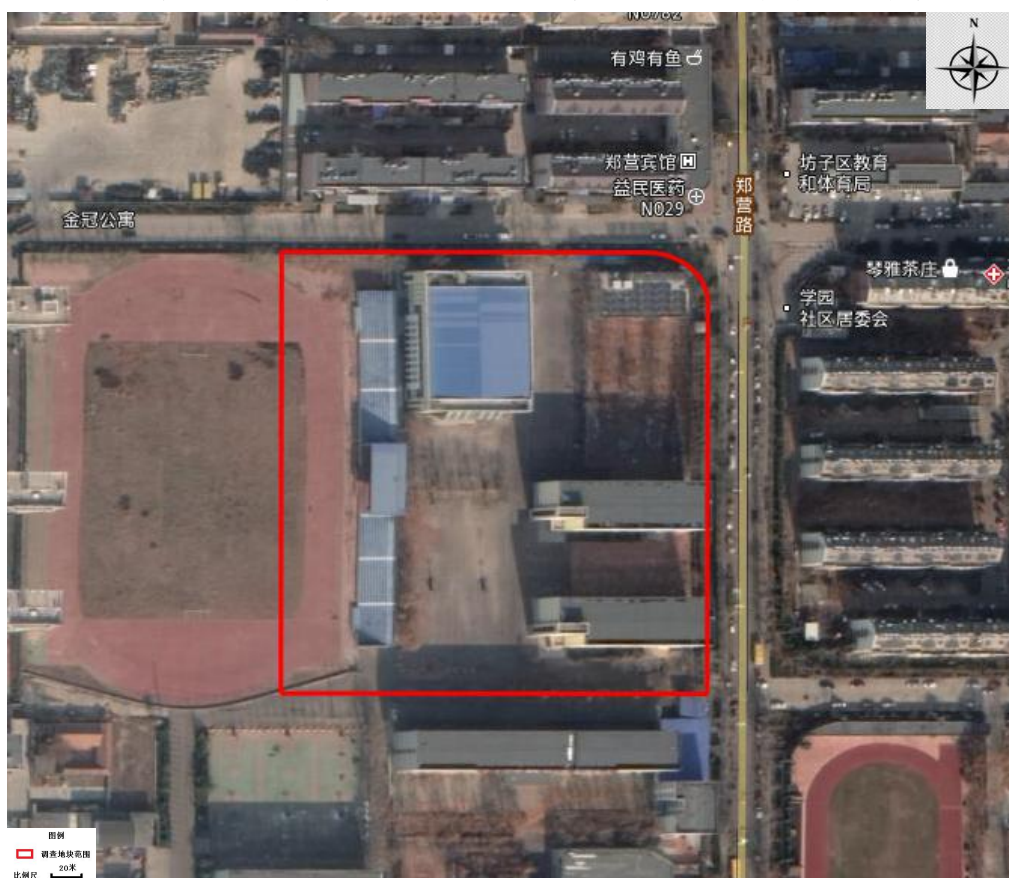
图 2.2-1 地块调查范围示意图

本次土壤污染状况调查范围为坊子区郑营路以西、育才街以南西白羊埠村（2020年第15批次实施方案04号）地块。本地块南至潍坊四中老校区；东至郑营路；北至育才街；西至潍坊四中老校区。该地块整体呈方形，总调查面积为23590.72平方米，具体范围见图2.2-1，宗地图见图2.2-2，地块拐点坐标见表2.2-1。

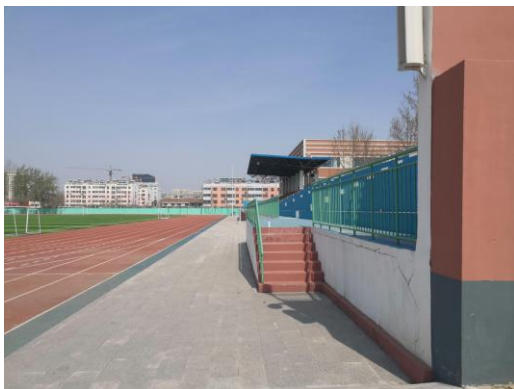
至我单位现场踏勘时，坊子区郑营路以西、育才街以南西白羊埠村（2020 年第 15 批次实施方案 04 号）地块西侧为田径场和看台，东南侧建有 2 座宿舍楼，东北侧为潍坊市坊子区弘信幼儿园，中间区域为空地，整个调查地块地面全部硬化，地块内较干净、整洁。该地块现状见图 3.3-2。

调查地块西侧田径场

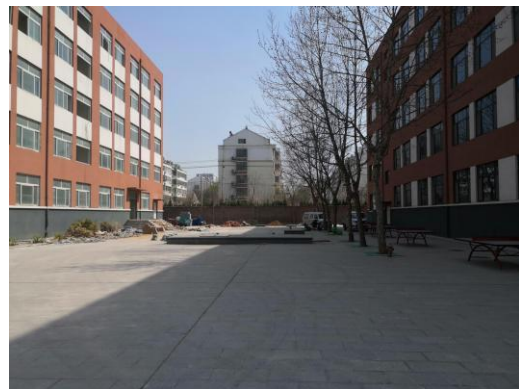
调查地块东南侧宿舍楼

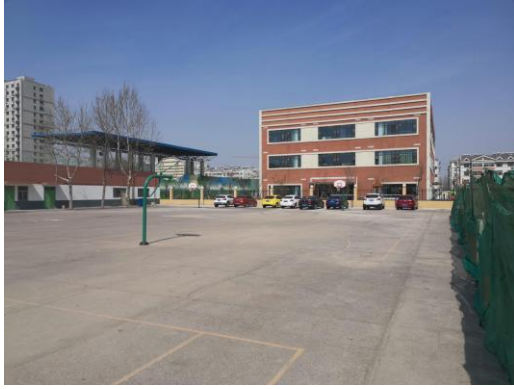
调查地块中部空地

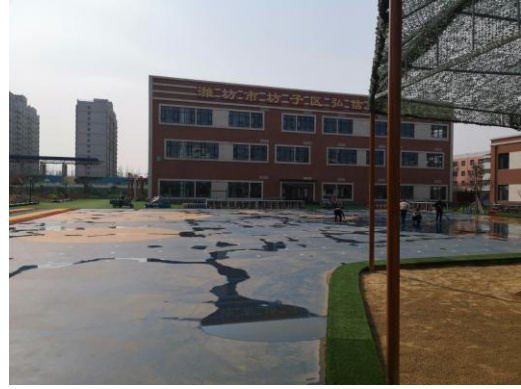
调查地块东北侧幼儿园

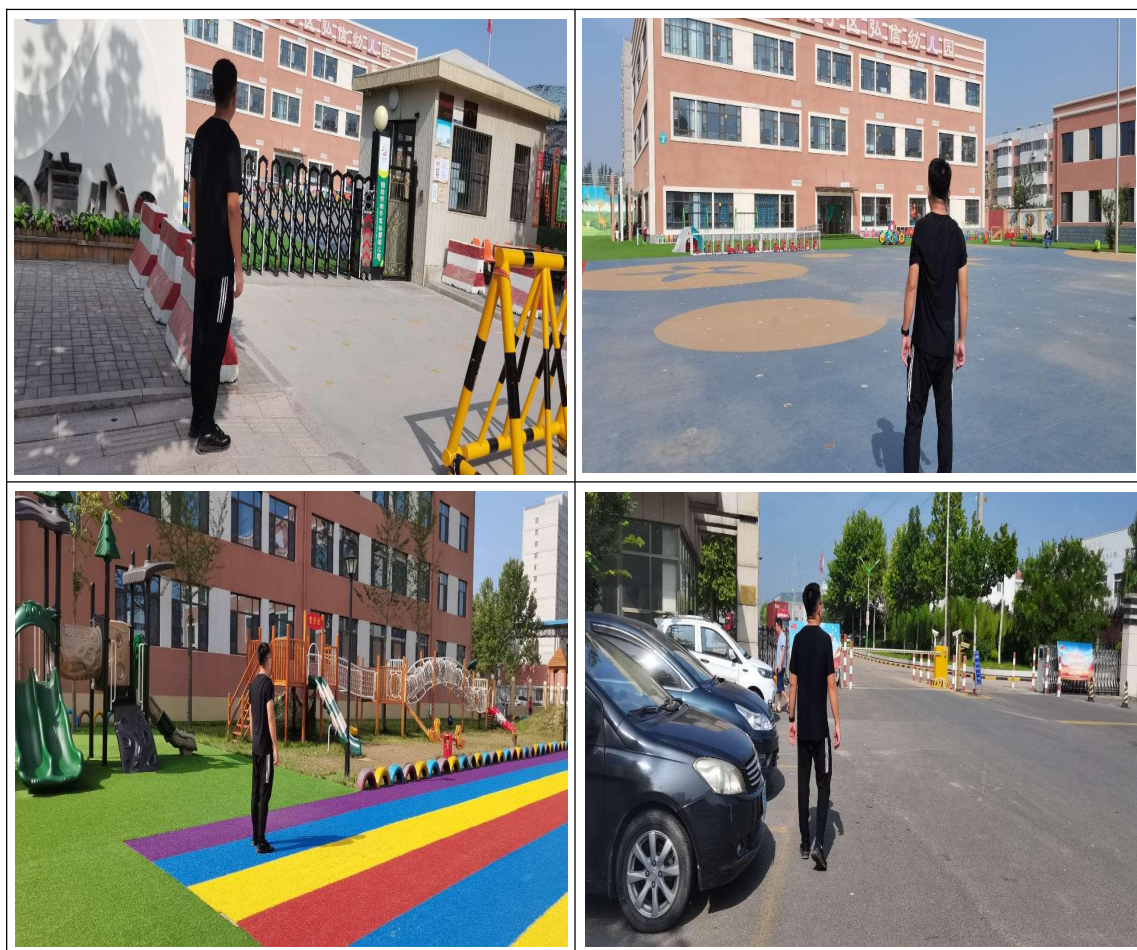
图 4.2-1 现场勘察照片

至我单位现场踏勘时，坊子区郑营路以西、育才街以南西白羊埠村（2020 年第 15 批次实施方案 04 号）地块西侧为田径场和看台，东南侧建有 2 座宿舍楼，东北侧为潍坊市坊子区弘信幼儿园，中间区域为空地，整个调查地块地面全部硬化，地块内较干净、整洁。本地块和相邻地块未发现可能造成土壤和地下水污染的异常迹象，未发现罐、槽以及废物临时堆放污染痕迹。现场踏勘情况见表 4.2-1。

时间	重点关注内容	本次踏勘情况
2021.4	地块内有毒有害物质的储存、使用和处置情况	现地块为学校操场、宿舍楼和幼儿园，未发现有毒有害物质的储存、使用和处置情况。
	地块内各类槽罐内的物质和泄漏情况	现地块内无各类槽罐等。
	地块内是否闻到恶臭、化学品味道和刺激性气味	未闻到任何明显气味
	地面是否存在污染和腐蚀的痕迹	未发现地面存在污染和腐蚀痕迹
	固体废物和危险废物的处理情况	现地块内无危险废物；生活垃圾

圾全部收集于垃圾桶内
	地块内管线、沟渠泄漏情况	地块内无管线，沟渠
	水池或其他地表水体	地块内无水池或其他地表水体
	地块周边企业情况	调查地块西北侧 600m 处为山东福尔沃农业装备股份有限公司，该企业生产中有废气产生；西侧 300m 处为山东恒安纸业有限公司，该企业规模较大；西南侧 600m 处为潍坊恒安热电有限公司，该企业有 2 根排气筒

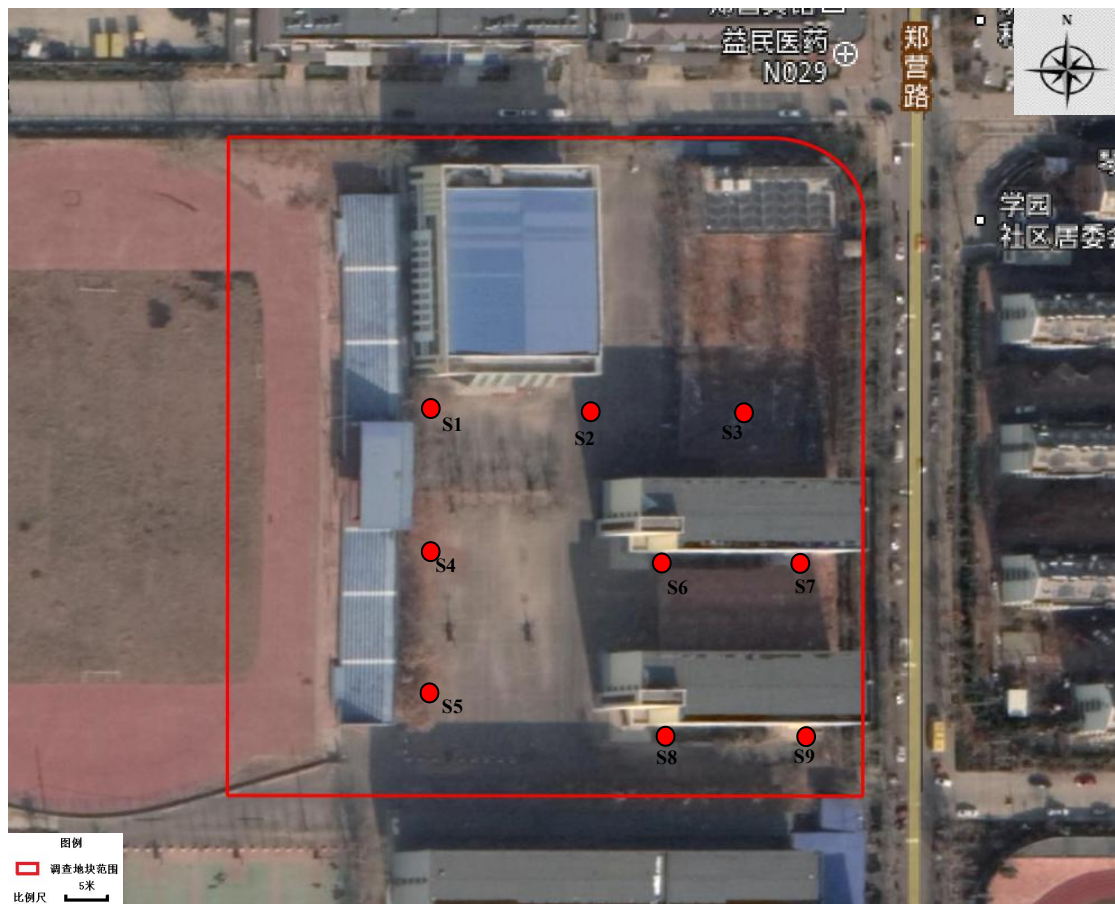
图 4.2-2 地块内土壤检测点位图

本次现场踏勘结合现场快检设备 PID、XRF 对本地块表层土进行了现场快速检测分析。本次快速检测主要目的为了解地块内现状表层土的污染状况。本次现场快速检测根据系统布点法同时结合现场实际情况（因地块内实际已建成操场、宿舍楼和幼儿园，且地面基本全部硬化，因此只能在少量绿化带未硬化处采样快速检测）在调查地块内共选取 9 个检测点位，地块外选取 1 个对照点。地块现场快速检测点位见图 4.2-1，经现场快速检测结果分析，该地块现状表层土无污染。地块内快筛点位现场检测情况见图 4.2-3，点位快速检测结果见表 4.2-2，

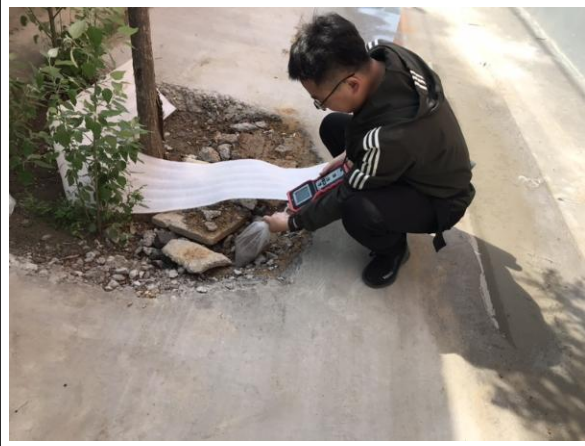
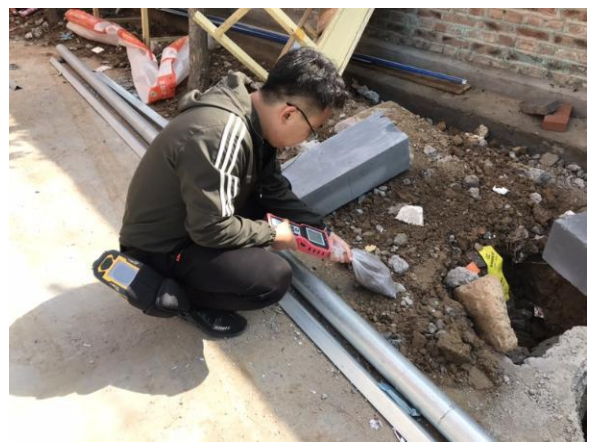
图 4.2-4 快筛点位现场检测情况

快检点 位编号	采样深度	点位坐标	土壤性状	快速检测结果							快速检测 日期
				XRF (ppm)						PID (ppm)	
				砷	镉	铜	铅	汞	镍	-	
S0	0-0.2m	119.094337° E 36.381068° N	以粉土为主，褐色， 含植物根系，无异味	11	ND	29	17	ND	35	0.000	2021.04.25
S1	0-0.2m	119.092369° E 36.382858° N	以粉土为主，褐色， 含植物根系，无异味	12	ND	32	20	ND	26	0.000	2021.04.25
S2	0-0.2m	119.092514° E 36.382853° N	以粉土为主，褐色， 含植物根系，无异味	9	ND	26	18	ND	32	0.000	2021.04.25
S3	0-0.2m	119.092655° E 36.382858° N	以粉土为主，褐色， 含植物根系，无异味	12	ND	26	15	ND	34	0.000	2021.04.25
S4	0-0.2m	119.092368° E 36.382721° N	以粉土为主，褐色， 含植物根系，无异味	9	ND	28	22	ND	29	0.000	2021.04.25
S5	0-0.2m	119.092371° E 36.382596° N	以粉土为主，褐色， 含植物根系，无异味	10	ND	30	21	ND	35	0.000	2021.04.25
S6	0-0.2m	119.092579° E 36.382717° N	以粉土为主，褐色， 含植物根系，无异味	12	ND	31	18	ND	35	0.000	2021.04.25
S7	0-0.2m	119.092692° E 36.382716° N	以粉土为主，褐色， 含植物根系，无异味	9	ND	25	16	ND	31	0.000	2021.04.25
S8	0-0.2m	119.092578° E 36.382563° N	以粉土为主，褐色， 含植物根系，无异味	13	ND	28	20	ND	38	0.000	2021.04.25

由上表可知地块内的快速检测数据与对照点处的数据相比整体差别不大，本地块内表层土壤无污染。

经过现场踏勘，地块内无明显污染物及污染痕迹。现场采样过程中，未发现样品有明显的污染状况，各样品 PID、XRF 测试数据结果普遍较低，地块内土壤无污染。
