# 寿光市营里镇河北道口村社区 服务中心项目地块土壤 污染状况调查报告

委托单位：寿光市土地储备中心

编制单位：潍坊优特检测服务有限公司

二〇二二年九月

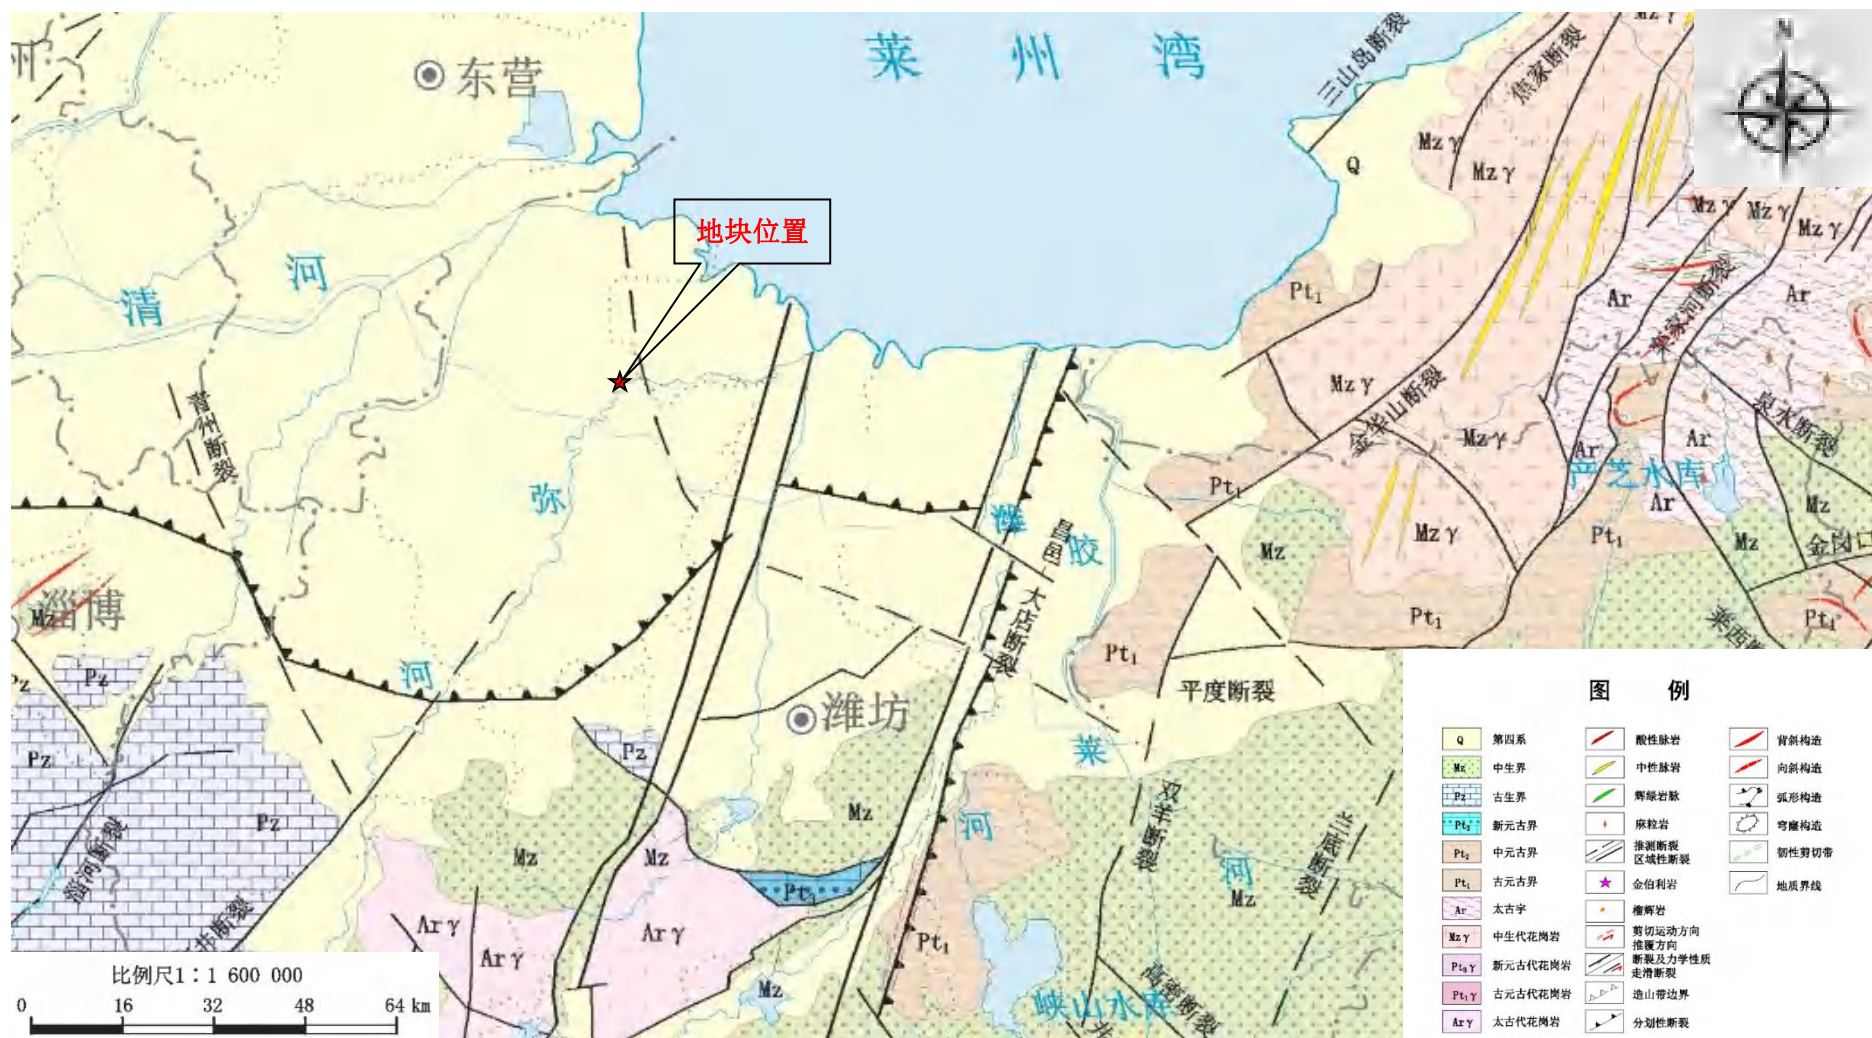
图 3.1-5 地块所在区域构造地质图

据《山东省构造纲要图》等地质构造资料，本地块所在区域附近 10 公里范围内无活动性断裂通过，场地较稳定的。

本地块所在区域构造地质图见图 3.1-5。

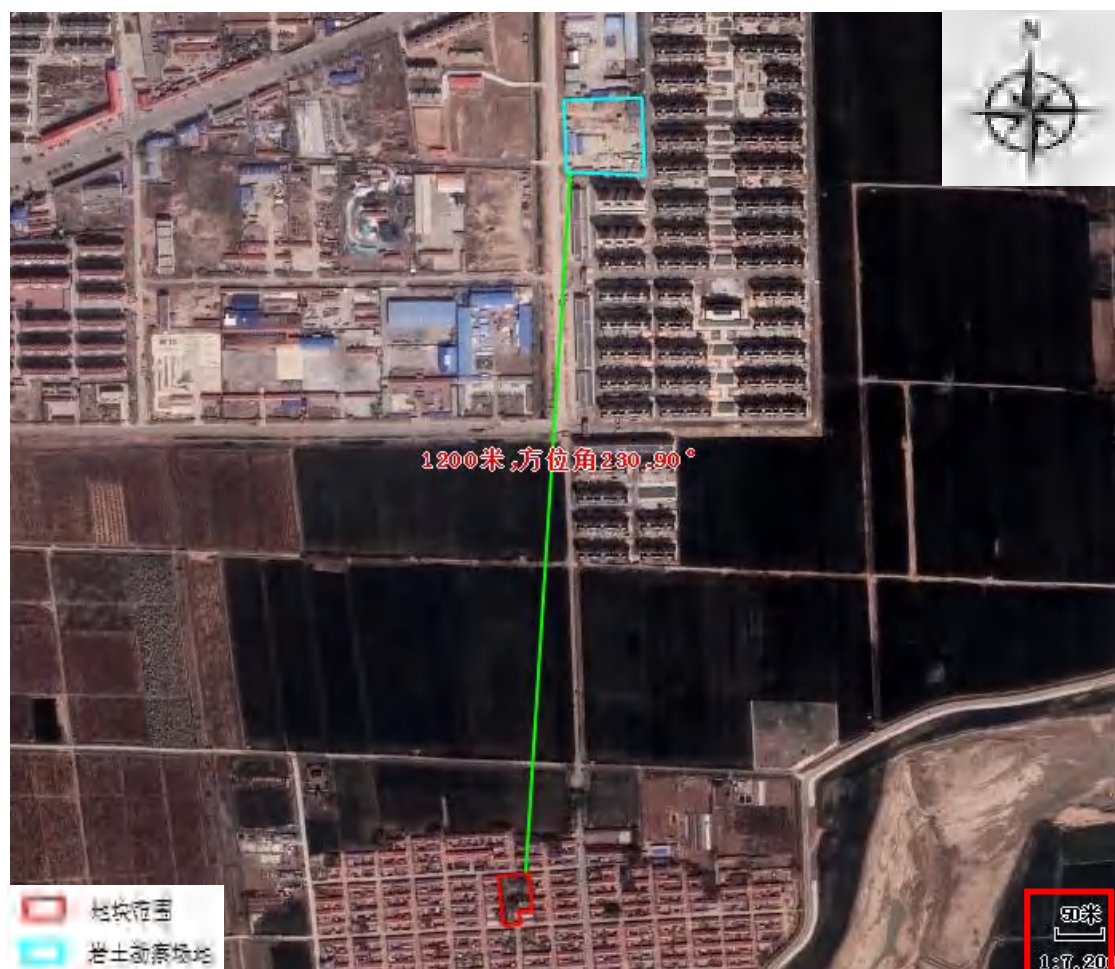
图 3.1-7 岩土勘察场地相对于本地块位置图

本地块工程地质条件参考甲方提供的《营里镇道口社区群众文化活动和日间照料中心岩土工程勘察报告》，营里镇道口社区群众文化活动和日间照料中心项目位于地块北东北 1200m 左右，与地块位于同一地质结构区域，地层结构、水文地质条件相近，可参考作为所在区域的地质资料。

岩土勘察场地相对于本地块位置图见图 3.1-7。

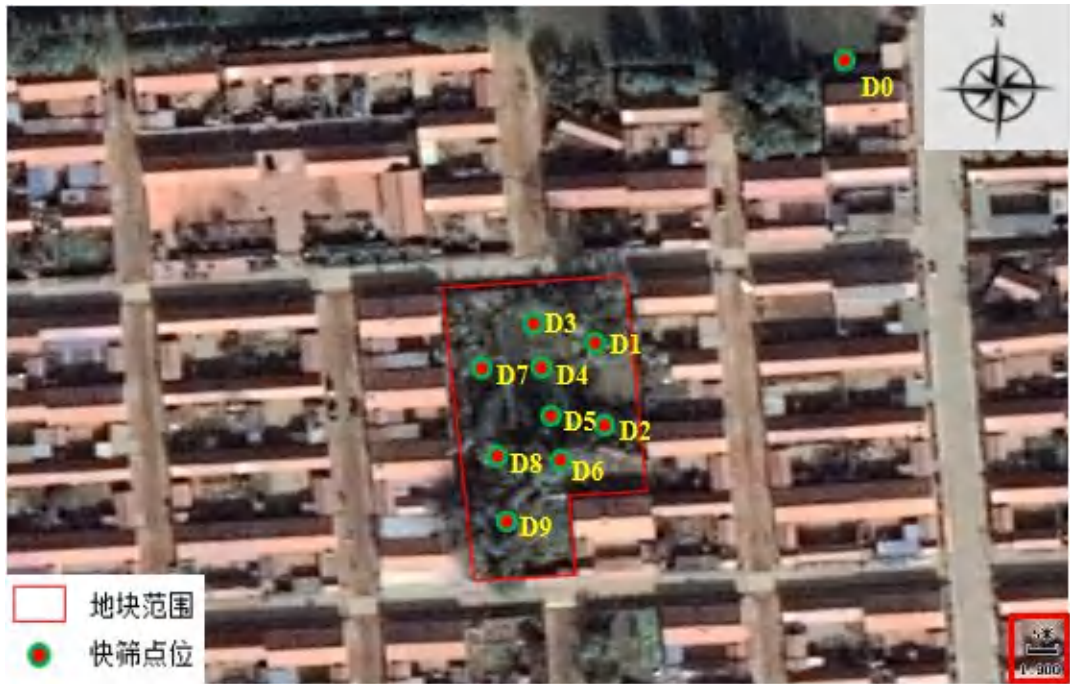
图 4.2-1 地块快速检测点位布设图

本地块现场快速检测点位布置图见图 4.2-1，现场快速检测照片见表 4.2-3，仪器设备信息见表 4.2-4，PID、XRF 测试监测数据见表 4.2-5，XRF、PID 检测结果见附件 5 和附件 6，XRF、PID 设备校准记录见附件 7。

2、现场快速检测土壤中 VOCs 时，用采样铲在 VOCs 取样相同位置采集土壤置于聚乙烯自封袋中，自封袋中土壤样品体积占 1/2 自封袋体积，取样后，自封袋应置于背光处，避免阳光直晒，取样后在 30 分钟内完成快速检测。检测时，将土样尽量揉碎，放置 10 分钟后摇晃或振荡自封袋约 30 秒，静置 2 分钟后将 PID 探头放入自封袋顶空 1/2 处，紧闭自封袋，记录最高读数。
