潍坊滨海经济技术开发区
富源路以东、创新街以南观澜一品小
区配套幼儿园地块
土壤污染状况调查报告

委托单位：潍坊华硕置业有限公司

编制单位：潍坊优特检测服务有限公司

二〇二三年一月

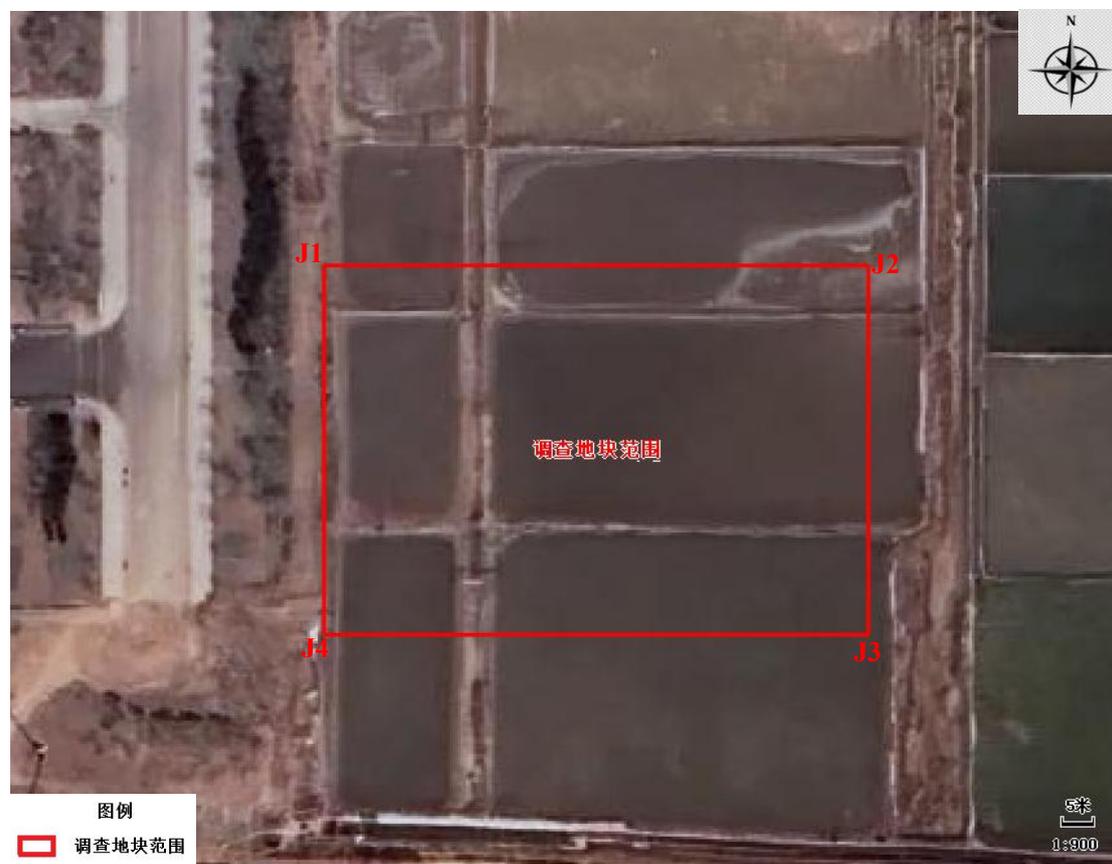
图 2.2-1 地块调查范围示意图

本次土壤污染状况调查范围为潍坊滨海经济技术开发区富源路以东、创新街以南观澜一品小区配套幼儿园地块。本地块东至开发建设中的观澜一品小区；南至开发建设中的观澜一品小区；西至大社区小区2期；北至荒地。该地块整体呈较规则的多边形，总调查面积为8533平方米，具体范围见图2.2-1，勘测定截图见图2.2-2，地块拐点坐标见表2.2-1。

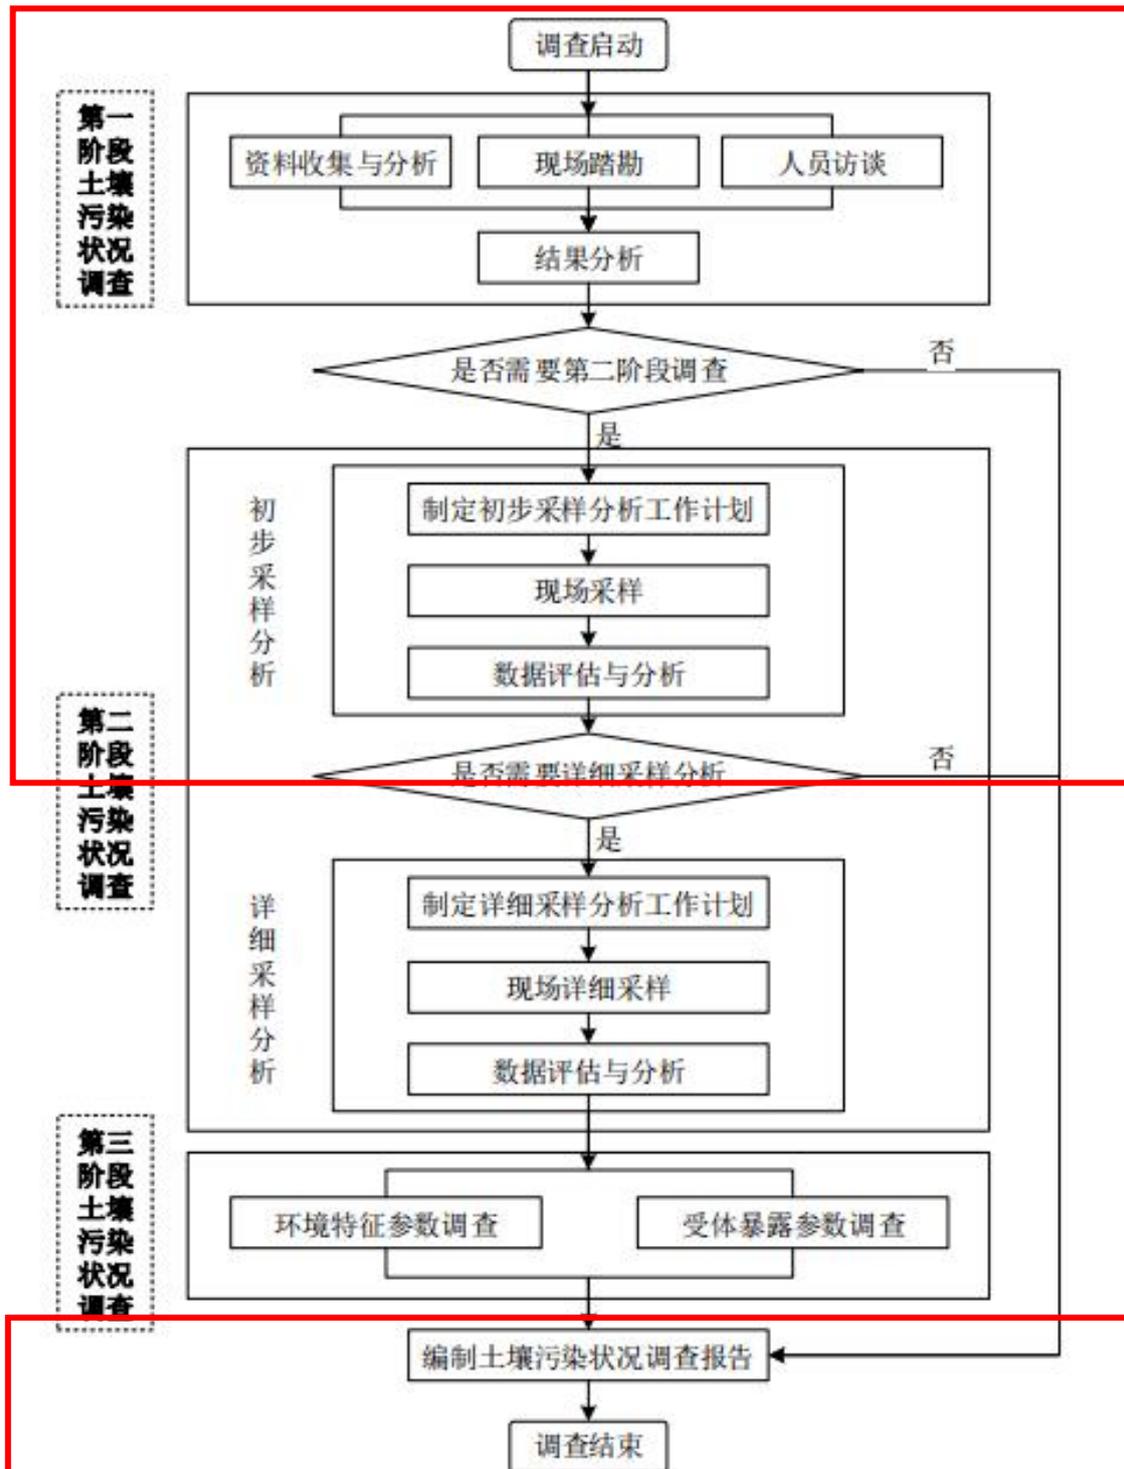
图 2.5-1 土壤污染状况调查工作内容与程序

本次调查到第二阶段的初步采样分析阶段，具体工作流程见图 2.5-1。

根据《建设用地土壤污染状况调查技术导则》（HJ 25.1-2019），土壤污染状况调查分为三个阶段，此次土壤污染状况调查只进行到第二阶段初步采样分析，然后编制调查报告。

1、第一阶段土壤污染状况调查

第一阶段土壤污染状况调查是以资料收集、现场踏勘和人员访谈为主的污染识别阶段，原则上不进行现场采样分析。若第一阶段调查确认地块内及周围区域当前和历史上均无可能的污染源，则认为地块的环境状况可以接受，调查活动可以结束。

2、第二阶段土壤污染状况调查

第二阶段土壤污染状况调查是以采样与分析为主的污染证实阶段。若第一阶

段土壤污染状况调查表明地块内或周围区域存在可能的污染源，如化工厂、农药厂、冶炼厂、加油站、化学品储罐、固体废物处理等可能产生有毒有害物质的设施或活动；以及由于资料缺失等原因造成无法排除地块内外存在污染源时，进行第二阶段土壤污染状况调查，确定污染物种类、浓度（程度）和空间分布。

第二阶段土壤污染状况调查通常可以分为初步采样分析和详细采样分析两步进行，每步均包括制定工作计划、现场采样、数据评估和结果分析等步骤。初步采样分析和详细采样分析均可根据实际情况分批次实施，逐步减少调查的不确定性。

根据初步采样分析结果，如果污染物浓度均未超过 GB 36600 和 GB 14848 等国家和地方相关标准以及清洁对照点浓度（有土壤环境背景的无机物），并且经过不确定性分析确认不需要进一步调查后，第二阶段土壤污染状况调查工作可以结束；否则认为可能存在环境风险，须进行详细调查。标准中没有涉及到的污染物，可根据专业知识和经验综合判断。详细采样分析是在初步采样分析的基础上，进一步采样和分析，确定土壤污染程度和范围。

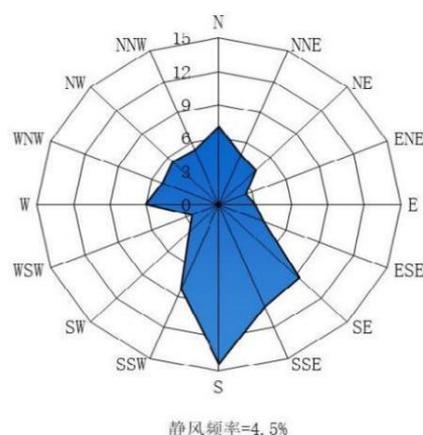
图 3.1-2 潍坊市风玫瑰图

潍坊市属暖温带半湿润季风区，气候温和，四季分明，雨量集中，雨热同期。据近十年气象资料统计，年平均气温为 12.2℃，年平均最高气温 19.2℃，年平均最低气温 7.7℃，极端最高气温为 40.2℃，极端最低气温为-21.4℃；年平均降雨量 596.8mm，年最大降雨量 1215.7mm，年最小降雨量 372.3mm；年平均空气湿度为 67.5%，年最大空气湿度 90%，年最小空气湿度 55%；年平均日照时数为 2508.7 小时，最大积雪深度为 20cm，最大冻土深度 500mm；全年盛行南风，频率为 15%，夏季主导风向为东南风，冬季主导风向为北风。年平均风速为 3.7m/s，春、夏、秋、冬四季盛行风向均为偏南风。

潍坊滨海经济技术开发区属暖温带半湿润季风区，气候温和，四季分明，雨量集中，雨热同期。据近十年气象资料统计，年平均气温为 12.2℃，年平均最高气温 19.2℃，年平均最低气温 7.7℃，极端最高气温为 40.7℃，极端最低气温为 -21.4℃；年平均降雨量 646~677mm，年最大降雨量 1215.7mm，年最小降雨量 372.3mm；年平均空气湿度为 67.5%，年最大空气湿度 90%，年最小空气湿度 55%；年平均日照时数为 2508.7 小时，最大积雪深度为 20cm，最大冻土深度 500mm；全年盛行南风，频率为 15%，夏季主导风向为东南风，冬季主导风向为北风。年平均风速为 3.7m/s，春、夏、秋、冬四季盛行风向均为偏南风。

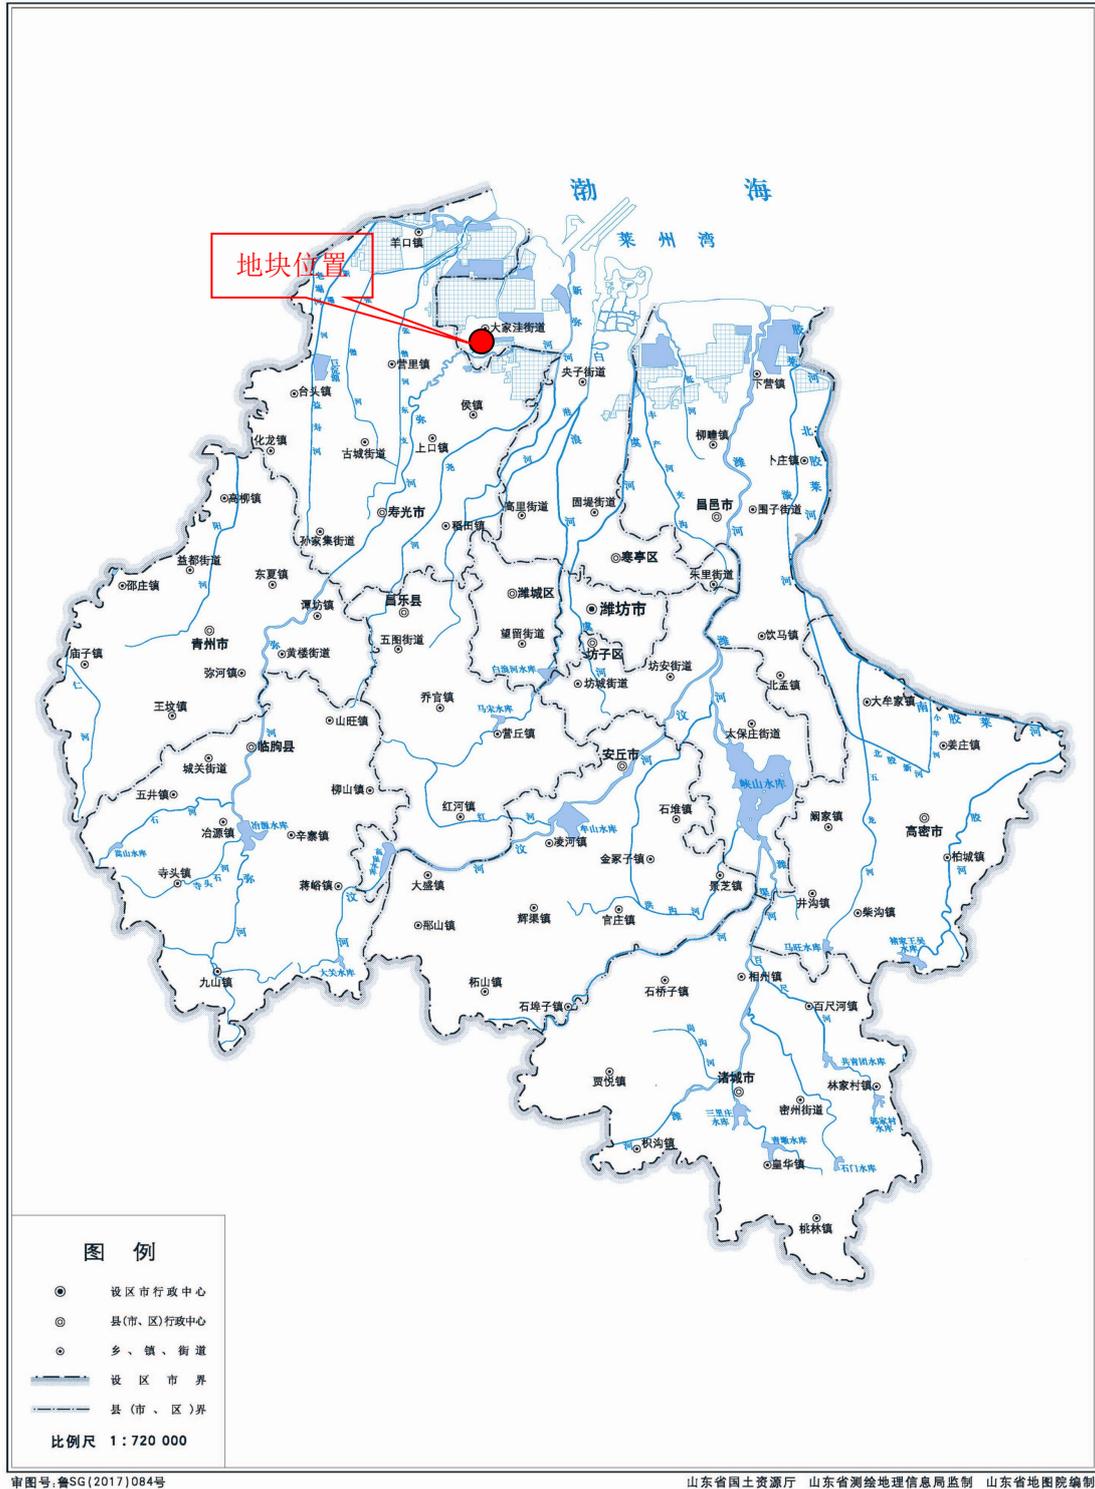
图 3.1-3 潍坊市地表水系图

潍坊滨海经济技术开发区河流为弥河、丹河、白浪河和虞河，均注入渤海莱州湾。

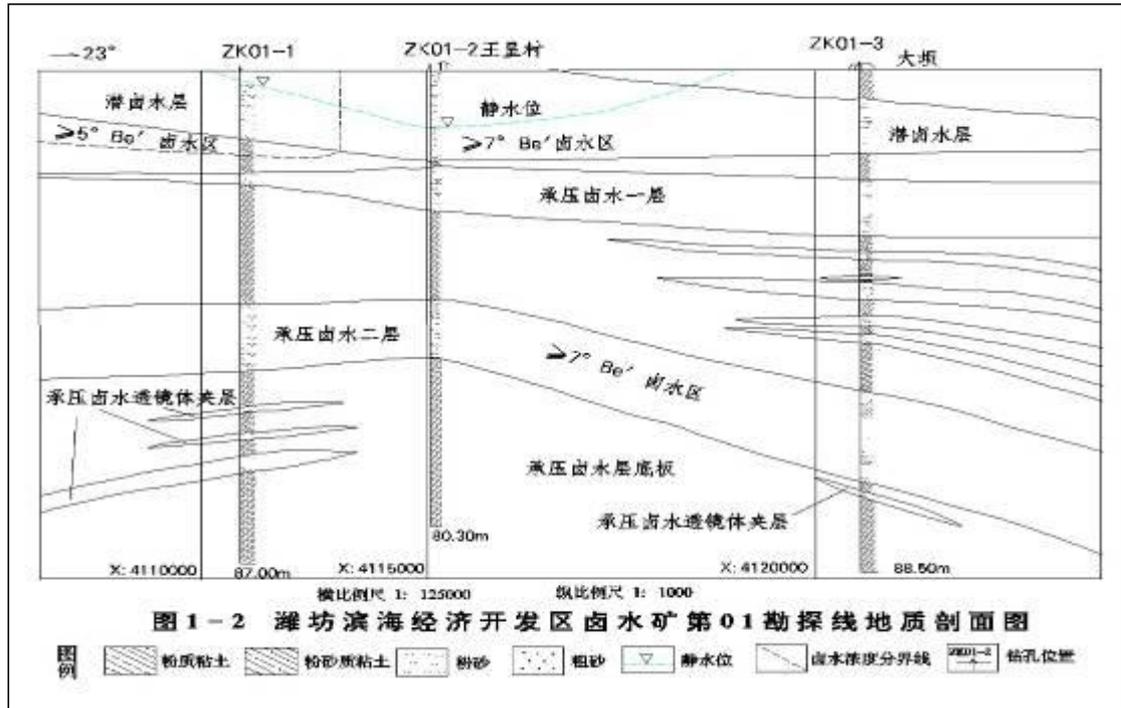
图 3.1-4 调查区域地下卤水资源分布及卤度分布图

该地下水的补给来源主要为潮汐海水、大气降水及南部山前的地下径流补给。对于浅层地下咸水，潮汐作用下海水的水平补给为主要的补给来源，其次为大气降水补给。据收集资料，当特大潮或刮大东北风，沿海盐井有水位上升、井水变混的现象，说明浅层卤水层与海水存在密切的水力联系，海水可直接补给地下水。大气降水的渗入补给，在渗透过程中可溶解固结在土壤中的盐分，使其进入水中，同时可起到调节水位，给浅层卤水层加一定的压力，促使向深部渗透补给。由于本区降水量较小，蒸发量很大，水位埋藏较浅，接受大气降水补给的咸（卤）水很快又得到浓缩，因此，降水的淡化一般对咸（卤）水造成严重破坏。深层淡水主要接受南部山前的地下径流补给，其动态受气象因素影响小。浅层的地下咸水的径流运动在未开采条件下非常迟缓，水力坡度仅 0.03‰，基本属于停滞状态。受到当地盐场开采影响，地下水向开采漏斗区径流。其排泄方式主要为人工开采。深层淡水总的径流方向是由南向北径流的，其排泄方式向下游径流。该区域卤水资源分布见图 3.1-4，水文地质图见图 3.1-5。

(1) 浅层咸水：区内广泛分布，上部为海积层，由粉砂、中细砂、砂质粘土、淤泥及粘土组成，有很多海相贝壳碎片，一般厚度 3-10m，最大厚度 31m，下部为冲积层。浅部咸水矿化度 2-50g/L 或大于 50g/L，其底界面大于 200m，在距离海岸不远的地段形成一条东西向展布的浅层卤水区（矿化度大于 50g/L），卤水底界面 80~100m，由北向南变薄。区域附近卤水区单井涌水量为 300-500m³/d。

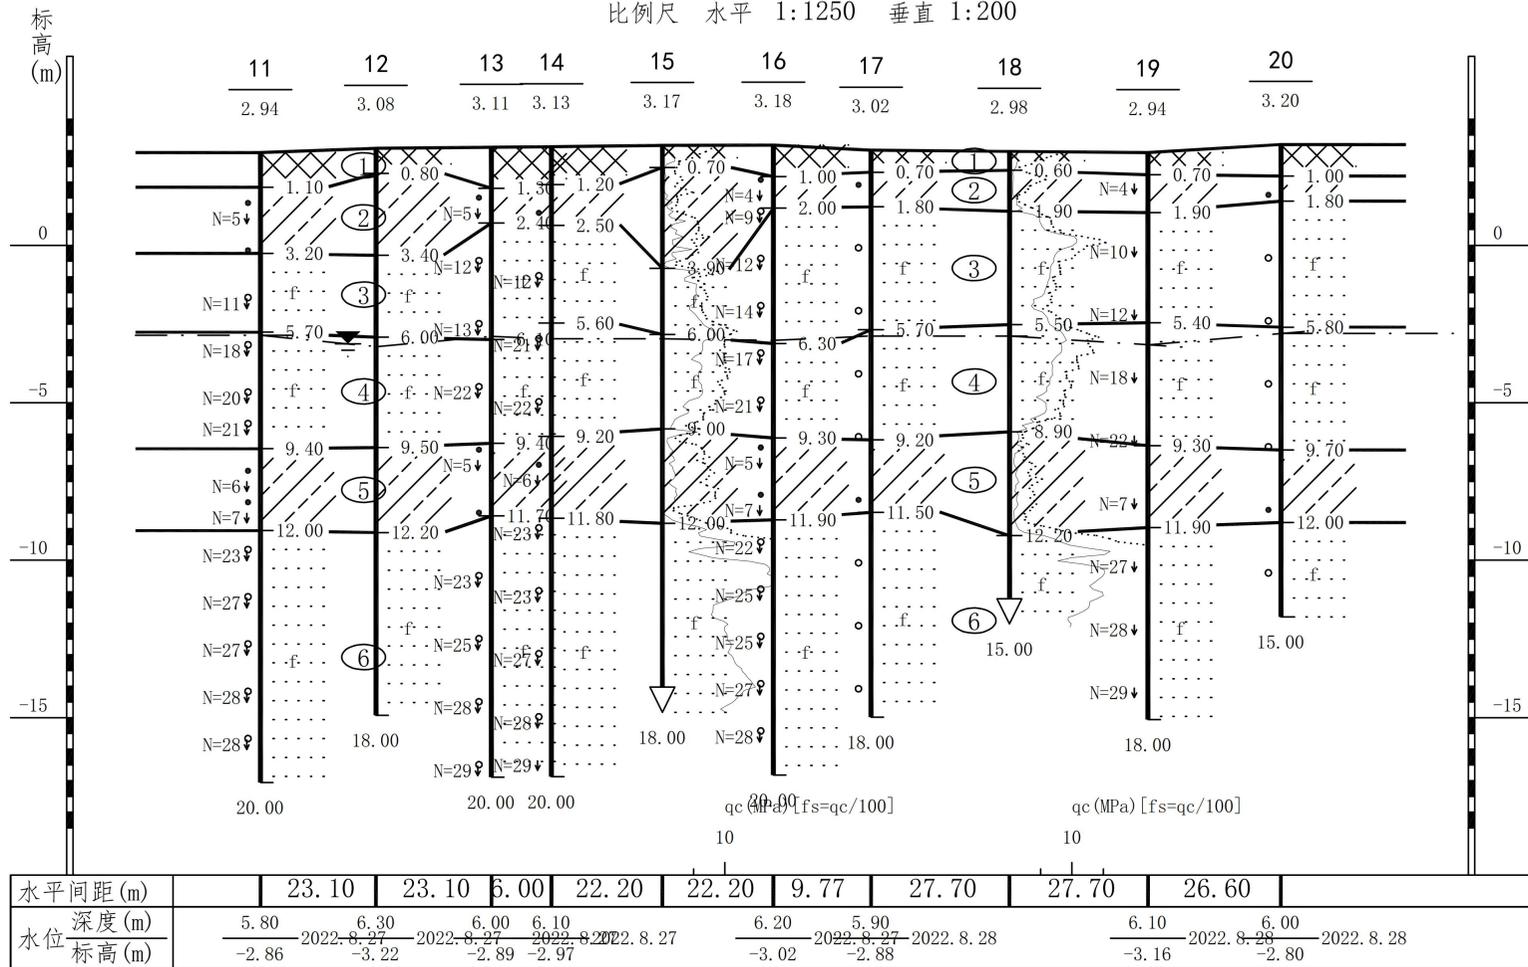
图 3.1-6 区域工程地质剖面图

2-2' 工程地质剖面图

比例尺 水平 1:1250 垂直 1:200

根据委托方提供的《观澜一品岩土工程勘察报告》可知，本次勘察揭露地层为素填土、粉质黏土、粉砂、粉质黏土，分述如下：

1 层素填土（Q4^{ml}）：褐色，稍湿，松散，成分以粉质黏土为主，局部夹粉砂，盐池底部普遍有厚度 30cm 左右的粘土防渗层。该层为人工回填，为近 5 年内回填，分布不均匀，固结程度差，压缩性高，无湿陷性。场区普遍分布，厚度：0.60~1.30m，平均 0.94m；层底标高：1.71~2.54m，平均 2.19m；层底埋深：0.60~1.30m，平均 0.94m。

2 层粉质黏土（Q4^{al}）：黄褐~灰褐色，可塑，含少量小贝壳碎片，局部夹粉砂薄层，刀切面稍有光泽，无摇振反应，干强度及韧性中等。场区普遍分布，厚度：0.80~3.20m，平均 1.43m；层底标高：-0.79~1.46m，平均 0.76m；层底埋深：1.50~3.90m，平均 2.37m。

3 层粉砂（Q4^{al}）：黄褐色，稍密，稍湿~湿，成分以石英、长石为主，含贝壳碎片，局部夹厚度 0.10~0.40m 粉质黏土薄层。场区普遍分布，厚度：2.10~4.40m，平均 3.43m；层底标高：-3.49~-2.13m，平均-2.66m；层底埋深：5.30~6.40m，平均 5.80m。

4 层粉砂（Q4^{mc}）：灰褐色，中密，稍湿~饱和，成分以石英、长石为主，含大量贝壳碎片，局部夹粉土薄层。场区普遍分布，厚度：3.00~4.60m，平均 3.70m；层底标高：-6.85~-5.77m，平均-6.36m；层底埋深：8.90~10.10m，平均 9.50m。

5 层粉质黏土（Q4^{mc}）：灰褐~黄褐色，可塑，刀切面稍有光泽，无摇振反应，干强度及韧性中等，含贝壳碎片。场区普遍分布，厚度：1.50~3.30m，平均 2.49m；层底标高：-9.52~-8.13m，平均-8.85m；层底埋深：11.30~12.50m，平均 11.99m。

6 层粉砂（Q3^{al}）：黄褐色，稍湿，中密，以石英、长石为主，含少量贝壳碎片、铁锈斑点。该层未穿透，最大揭露厚度 8.30m，相应层底埋深 20.00m。

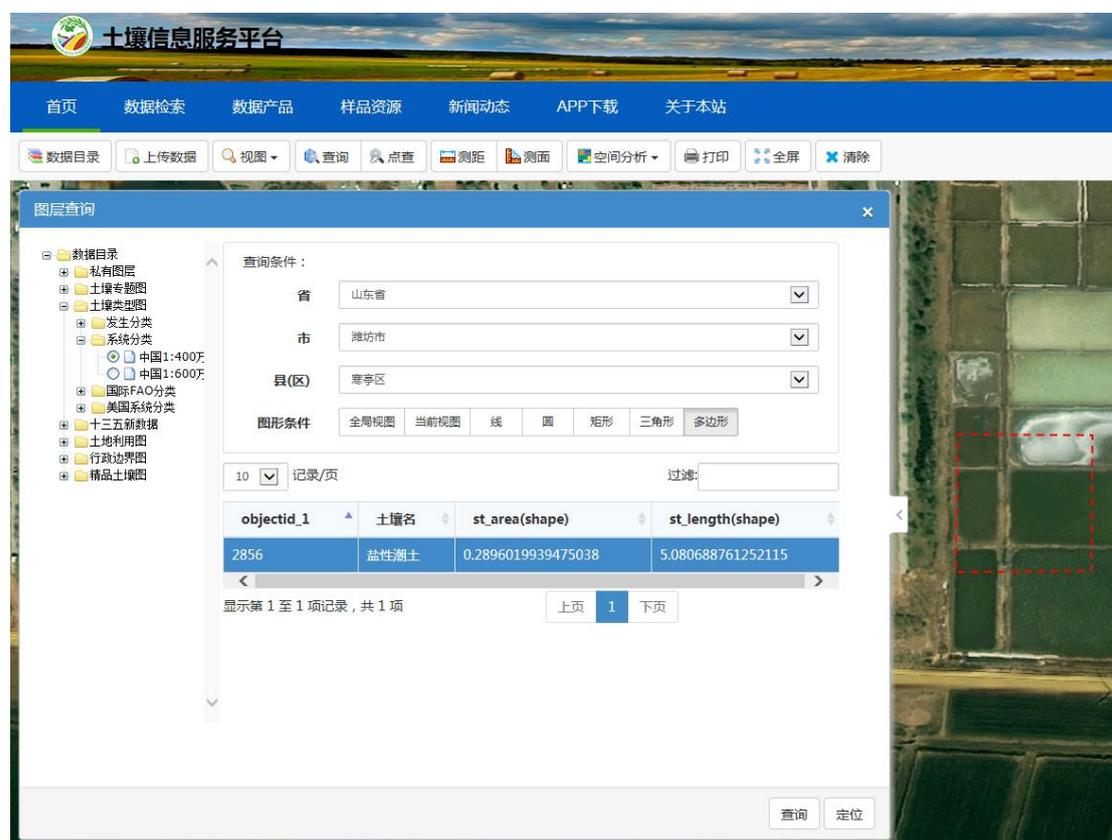
图 3.1-8 土壤类型图

本地块位于潍坊市北部，通过国家土壤信息服务平台，土壤类型为盐性潮土。土壤类型见图 3.1-8。

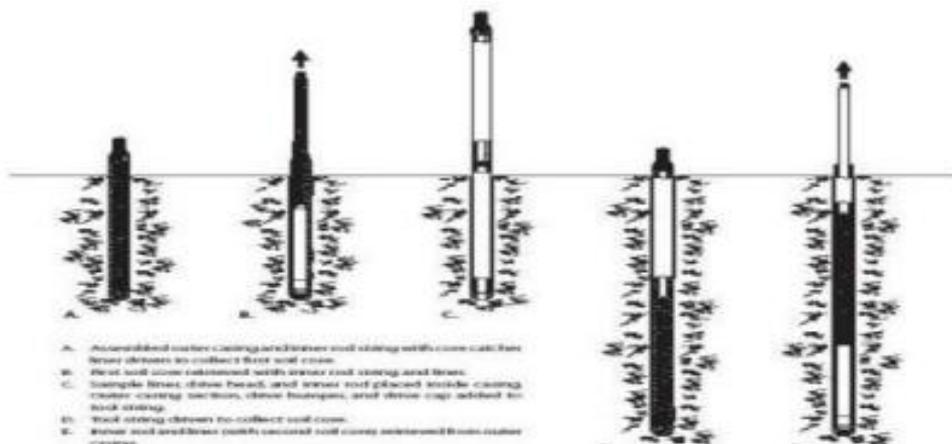
图 5.2-1 土壤采样示意图

(5) 将内钻杆和带有第二段土样的衬管从外套管中取出。

取样示意图如下：

(1) 此次现场采样我单位使用 DP50 型专用土壤取样钻机，以干法钻孔、锤击钻进的形式进行钻探，钻杆直径 63mm；VOCs 样品采集工具为非扰动采样器，SVOCs 采集工具为不锈钢铲，重金属样品采集工具为木铲，样品盛装工具为棕色玻璃瓶和自封袋；
