潍坊经济开发区月河路以东、景
明街以南 D5 号地块土壤
污染状况调查报告

委托单位：潍坊市生态环境局经济分局

编制单位：潍坊优特检测服务有限公司

二〇二三年三月

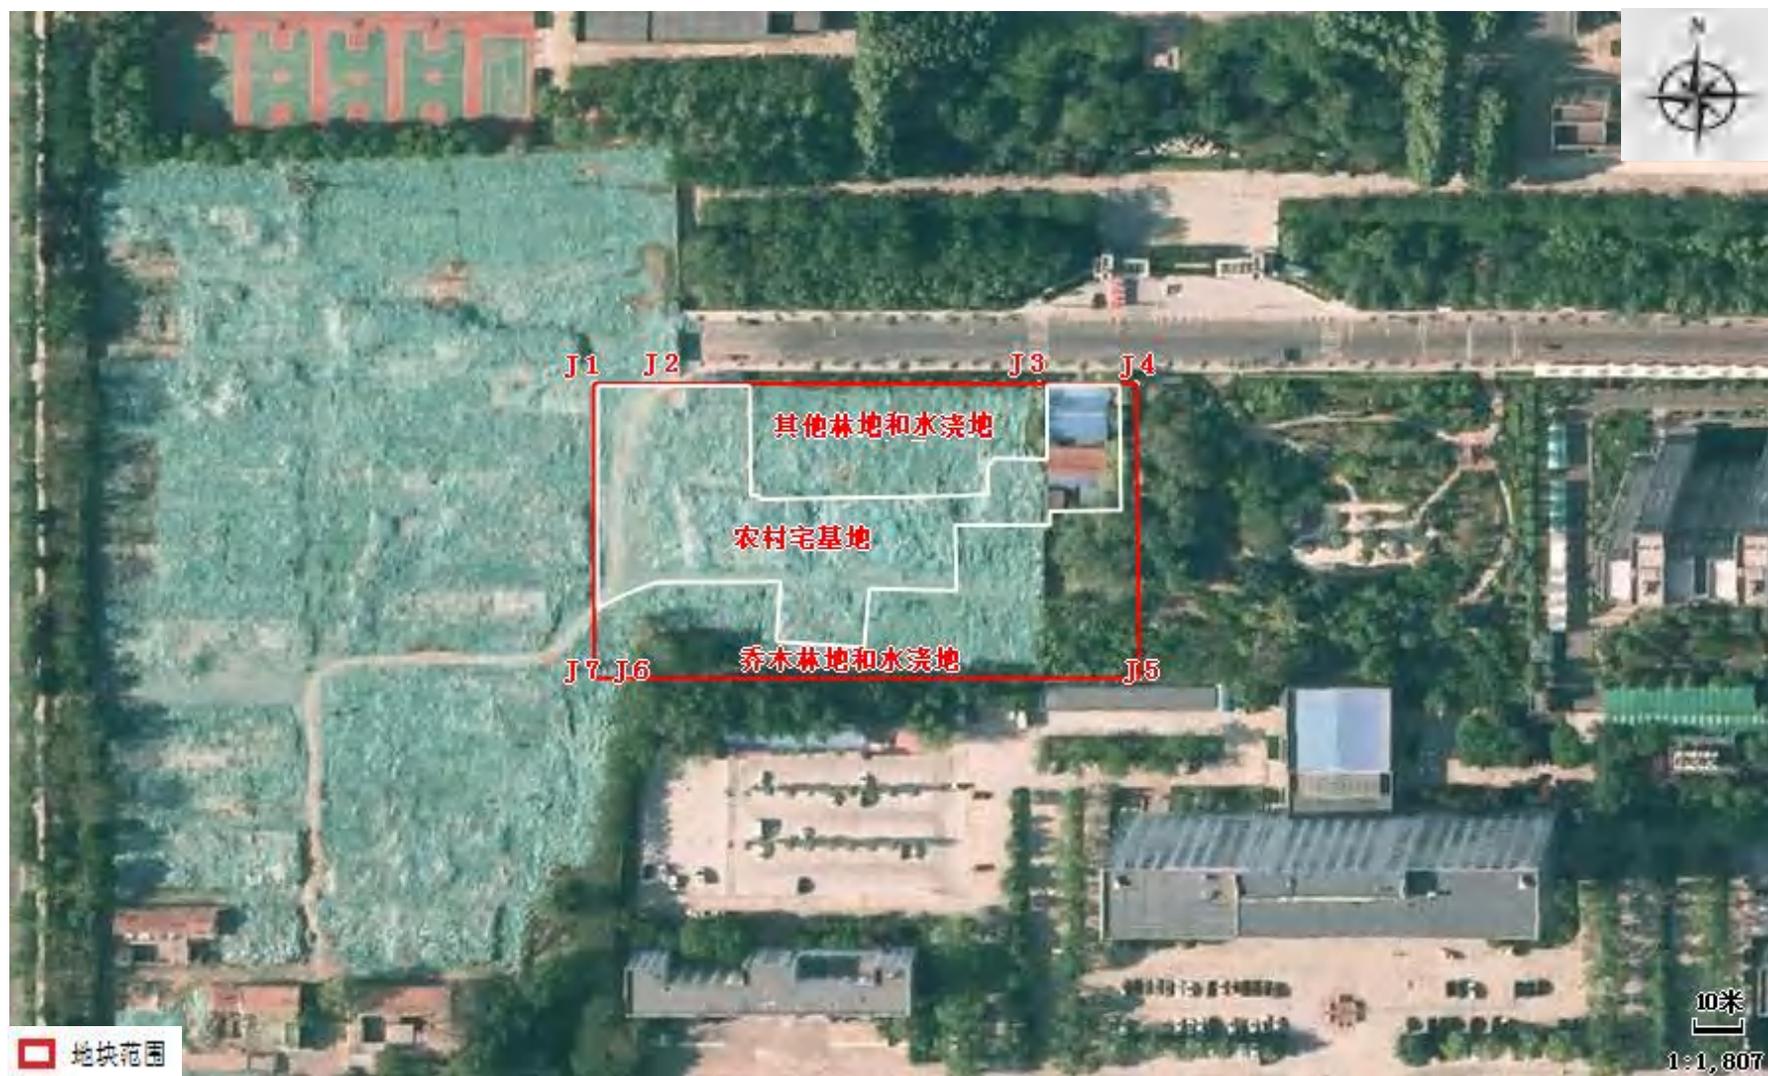
图 2.2-1 地块卫星平面图

本地块位于山东省潍坊市经济开发区月河路以东、景明街以南，用地面积11595平方米，其中农用地面积为6609平方米，农村宅基地面积为4986平方米。中心地理坐标为北纬36.770279°，东经119.095652°。

本地块CGCS2000国家大地坐标系拐点坐标见表2.2-1，卫星平面图见图2.2-1，勘测定界图见图2.2-2。

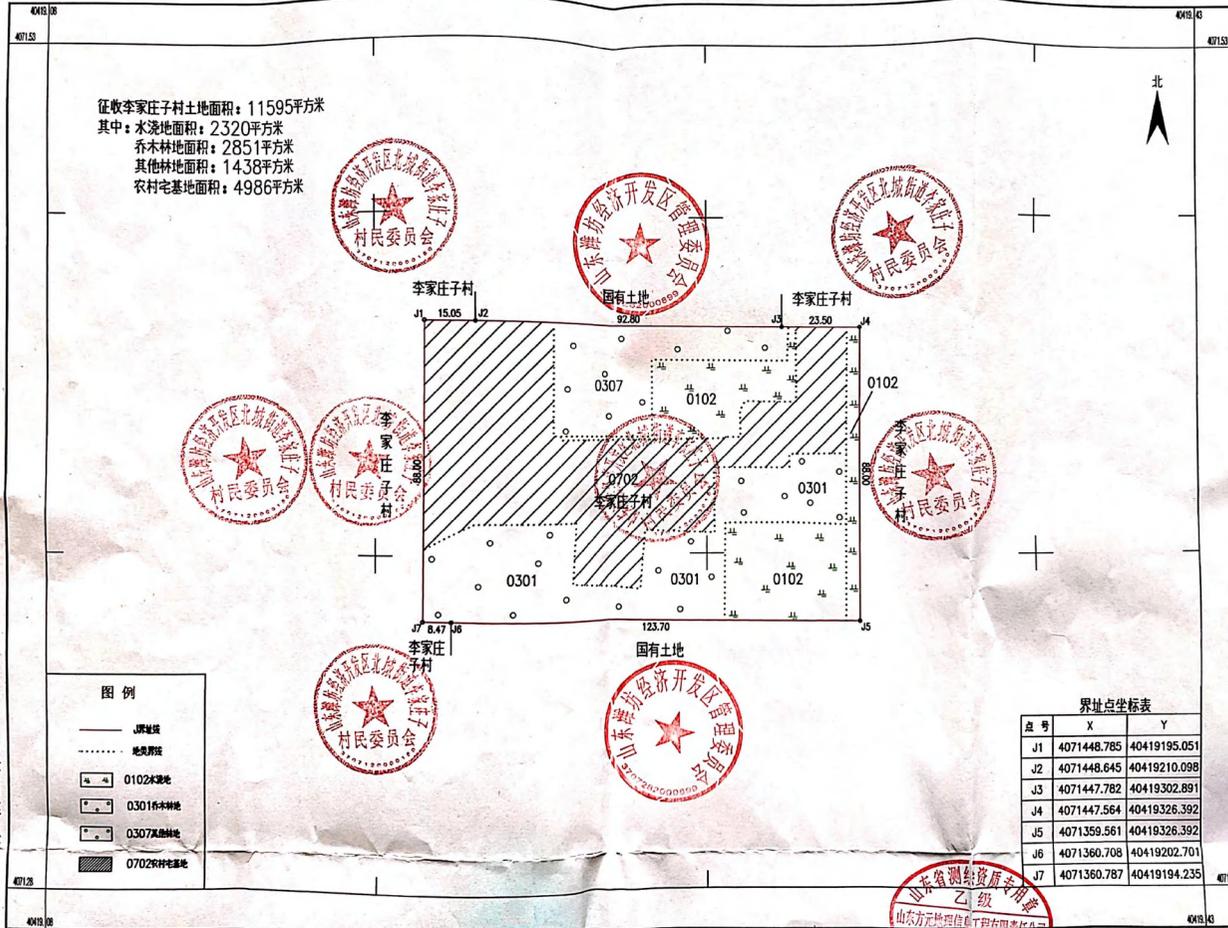
图 2.2-2 地块勘测定界图

D5号地块勘测定界图

征收李家庄子村土地面积：11595平方米
 其中：水浇地面积：2320平方米
 乔木林地面积：2851平方米
 其他林地面积：1438平方米
 农村宅基地面积：4986平方米

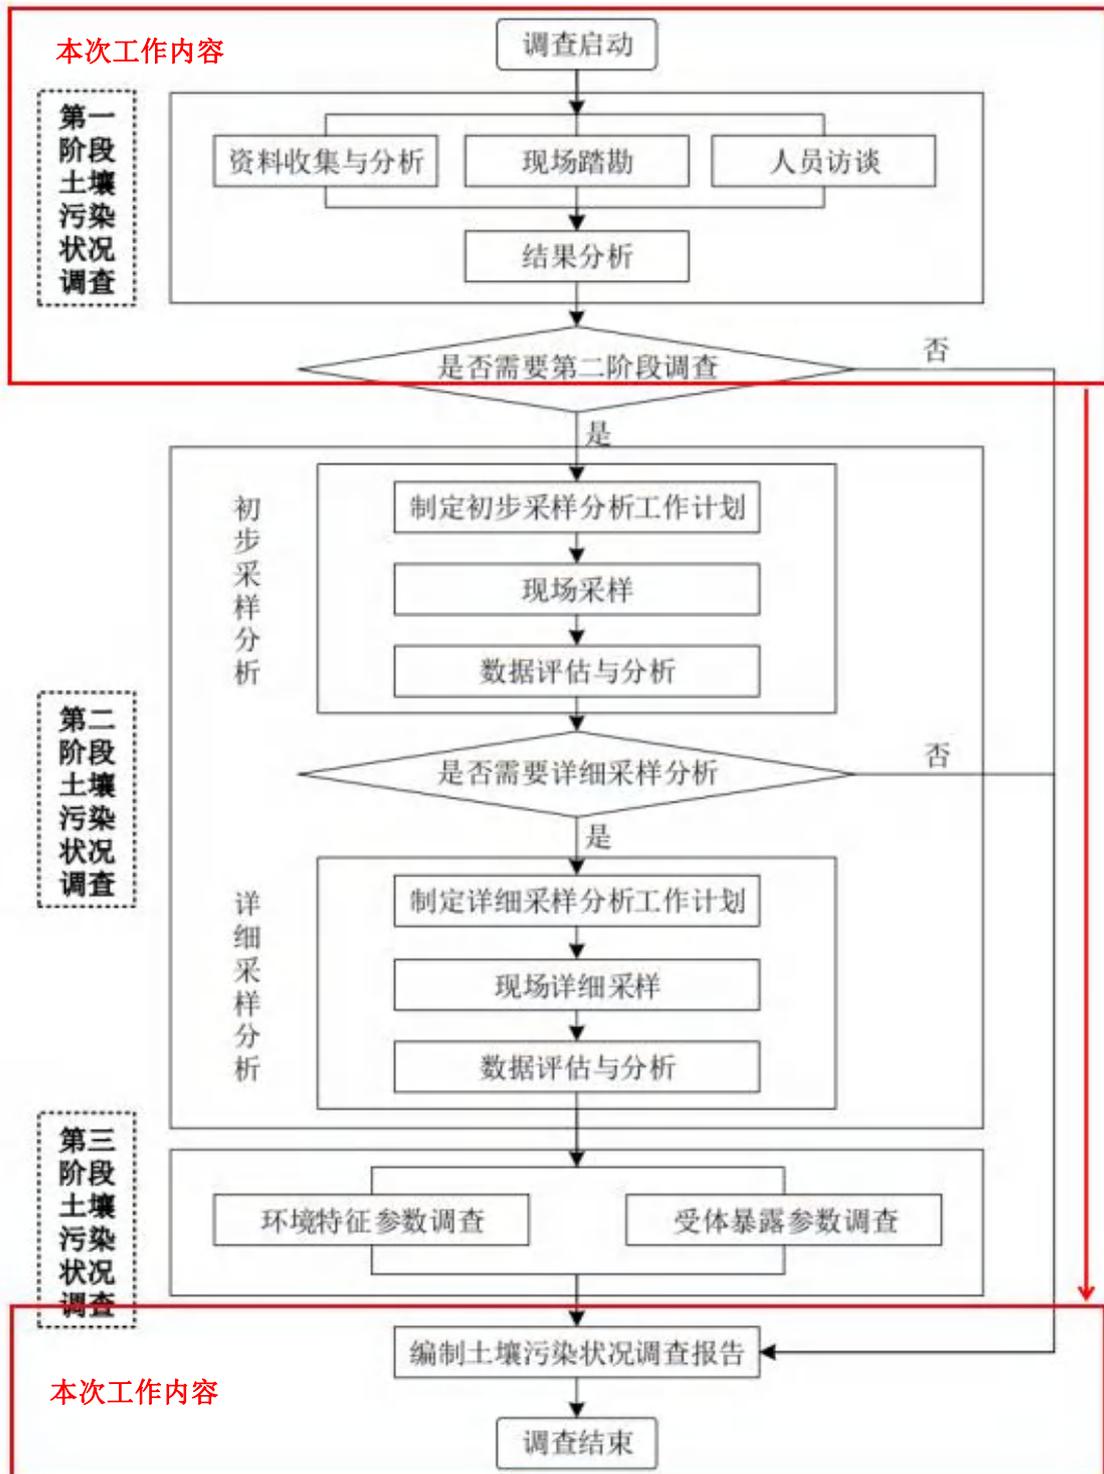
图 2.5-1 土壤污染状况调查评估工作流程图

本次土壤污染状况调查评估工作流程图见图 2.5-1。

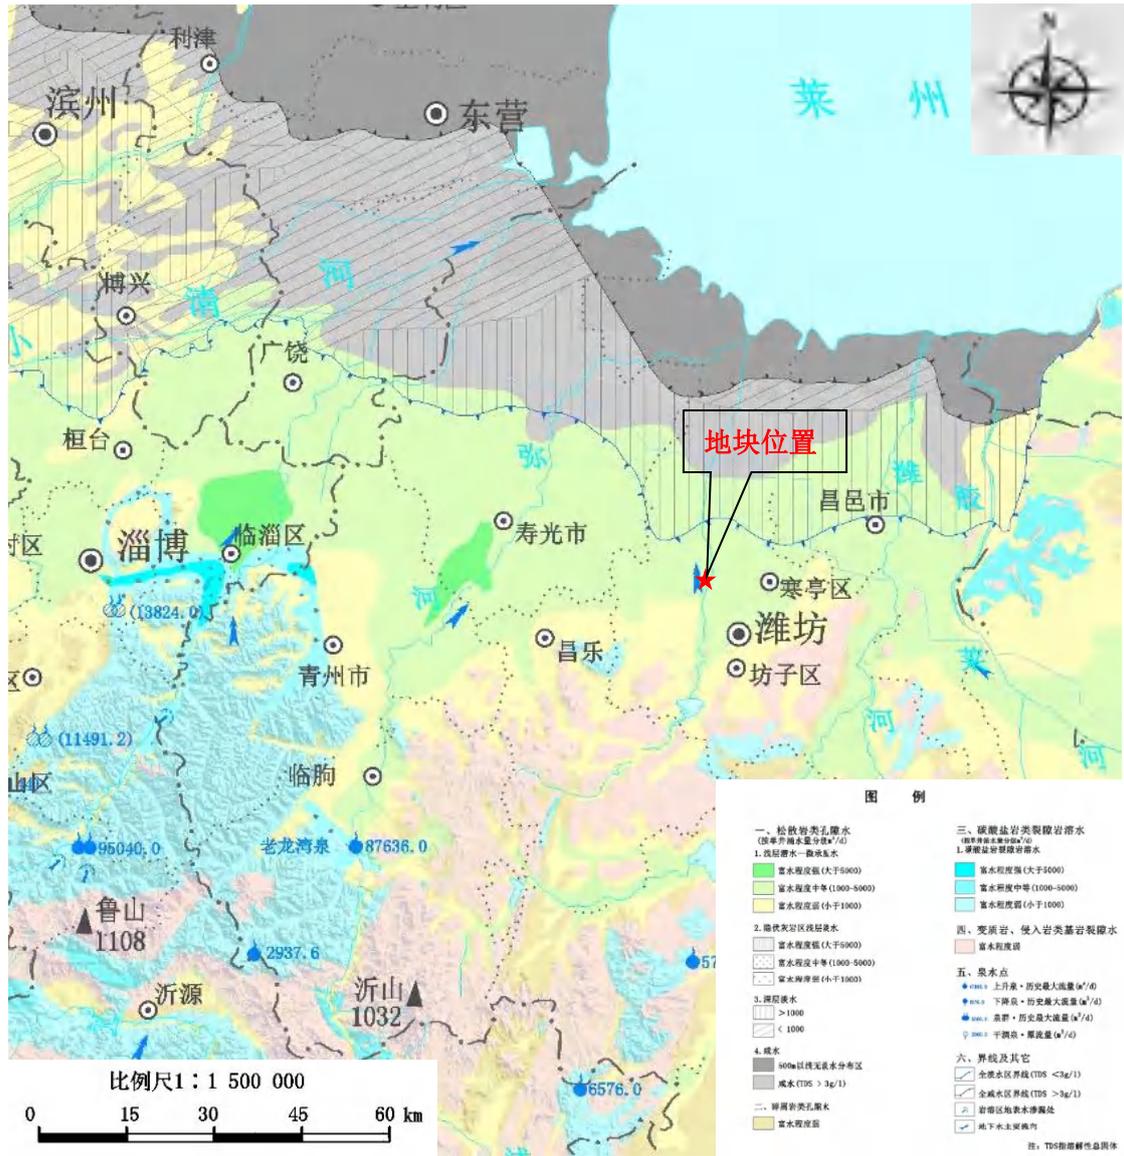
图 3.1-6 地块所在区域水文地质图

根据本地块所在区域水文地质图可知，地下水总体流向南向北偏西。

根据《永康片区（众祥国际）3#-12#楼及地下车库岩土工程勘察报告》中钻孔柱状图及剖面，本地块所在区域地下水主要流向为南向北。

本地块所在区域水文地质图见图 3.1-6。

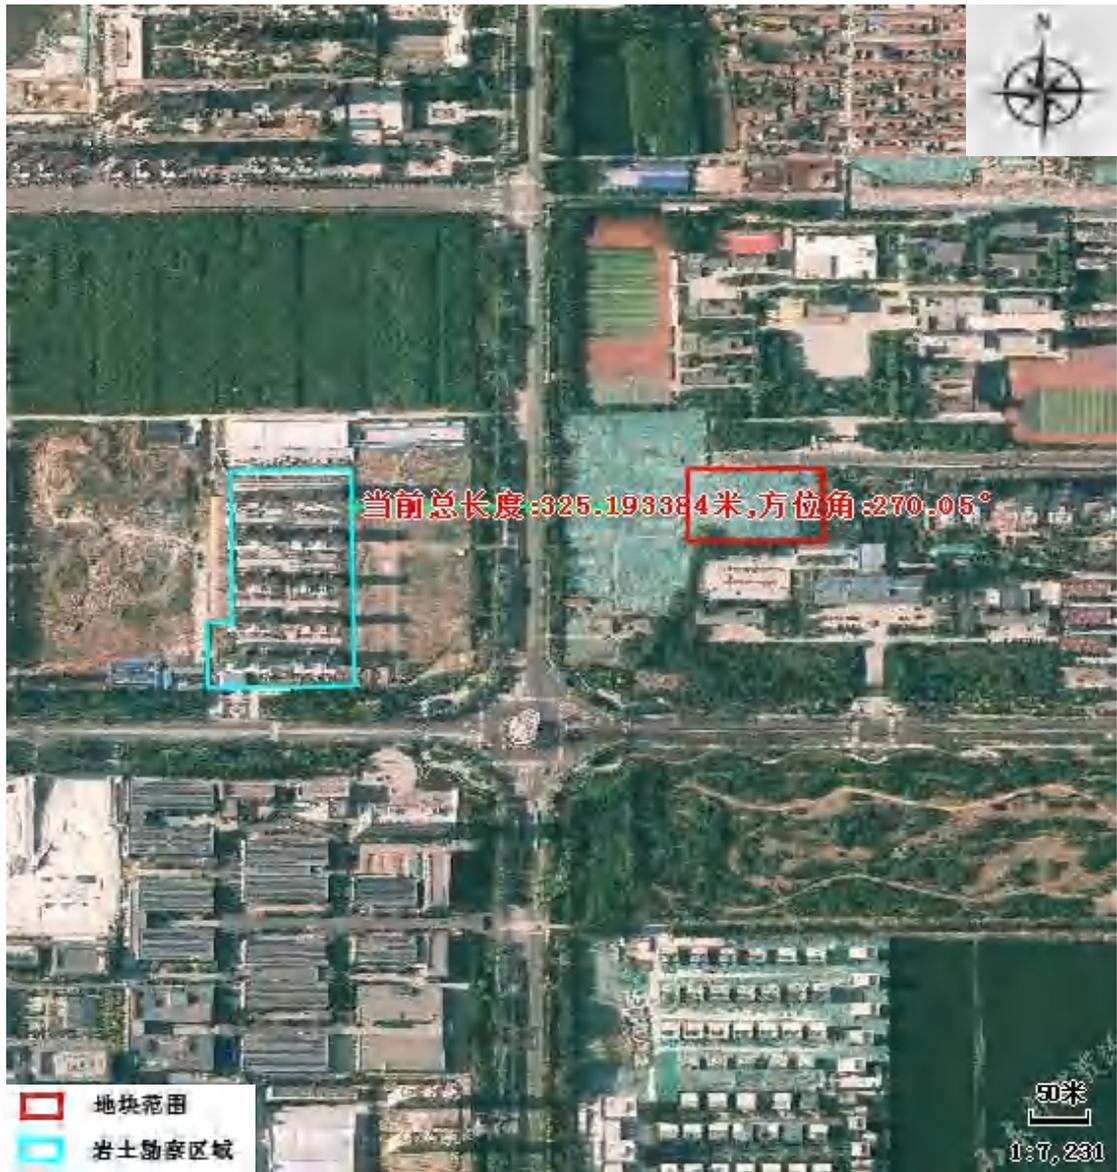
图 3.1-7 岩土勘察场地相对于本地块位置图

本地块工程地质条件参考甲方提供的《永康片区（众祥国际）3#-12#楼及地下车库岩土工程勘察报告》，勘察区域位于地块西侧约 325m 左右，距离较近，与地块位于同一地质结构区域，地层结构、水文地质条件相近，因此可参考作为所在区域的地质资料。

岩土勘察区域相对于本地块位置图见图 3.1-7。

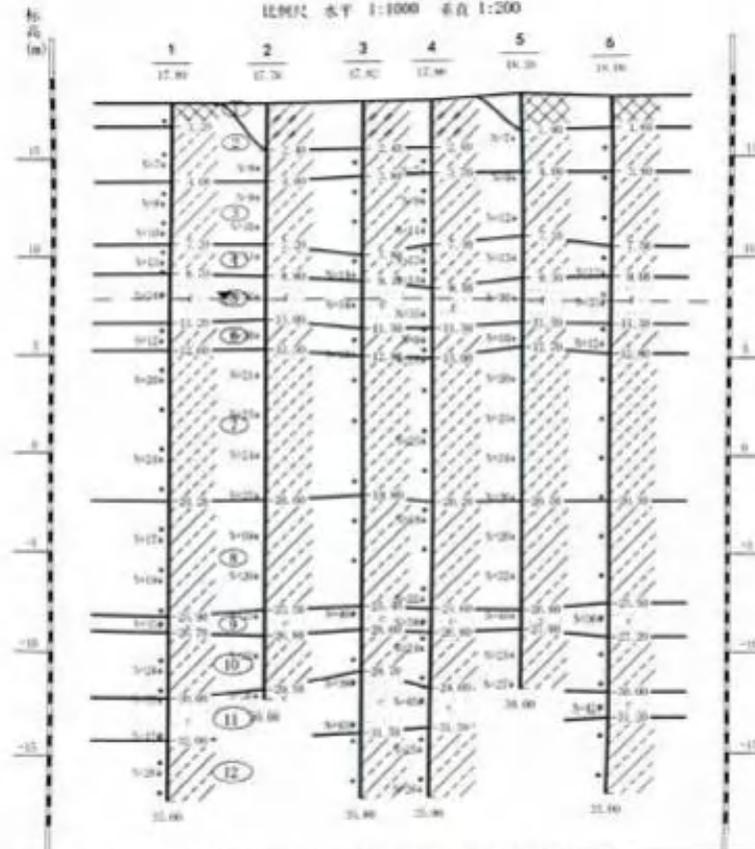
1-1'工程地质剖面图

比例尺 水平 1:1000 垂直 1:200

水平间距(m)	24.50	24.50	17.50	22.50	22.50
水位深度(m)	10.00	10.00	10.00	10.00	10.00
水位标高(m)	2017.80	2017.80	2017.80	2017.80	2017.80

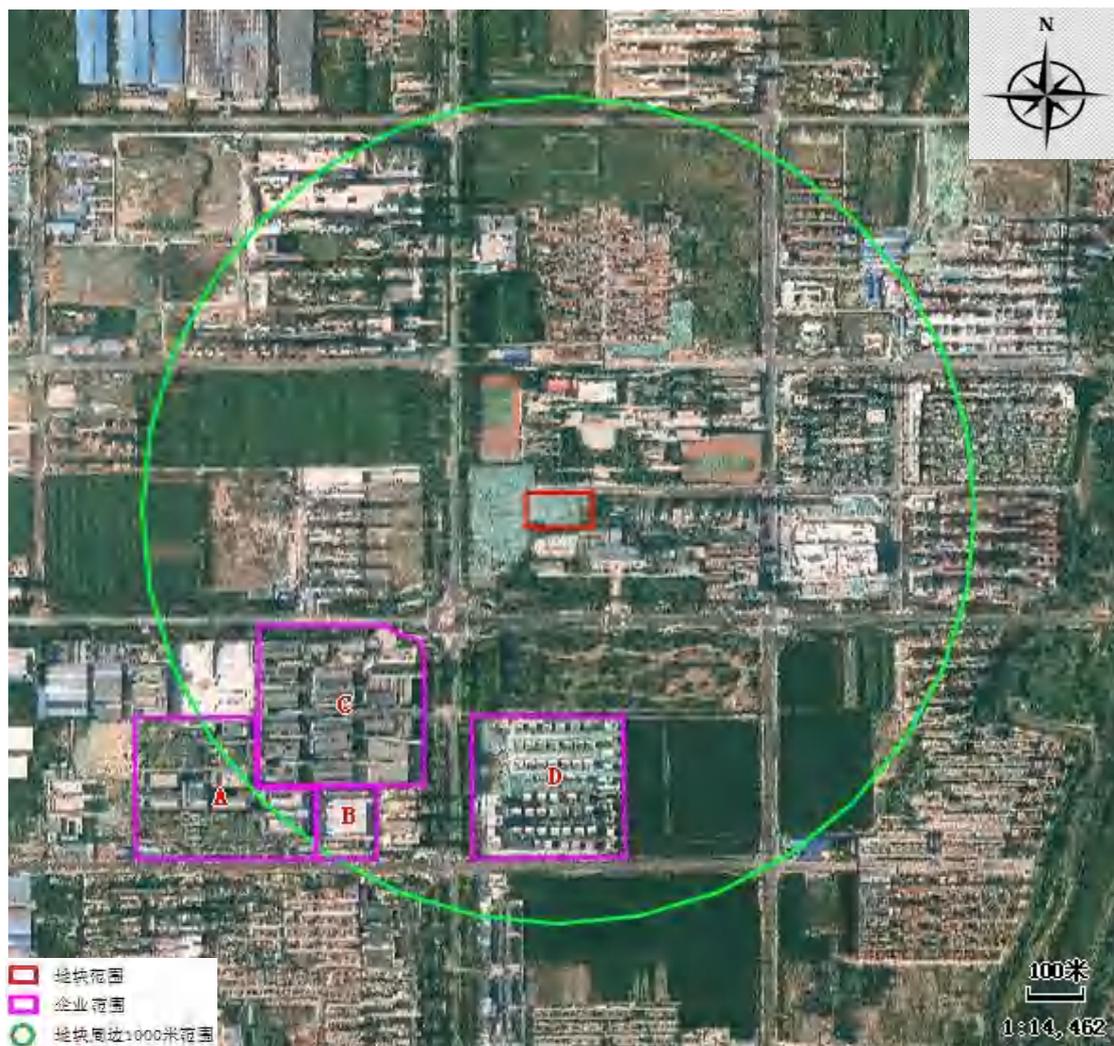
图 3.2-2 地块周边 1000 米范围内企业分布图

经查阅本地块周边影像资料，结合现场踏勘可知，地块周边 1000 米范围内当前和历史上存在企业。

本地块周边 1000 米范围内企业分布情况见图 3.2-2，地块周边 1000 米范围内企业信息见表 3.2-2，地块周边 1000 米范围内企业历史变化情况表 3.2-3。

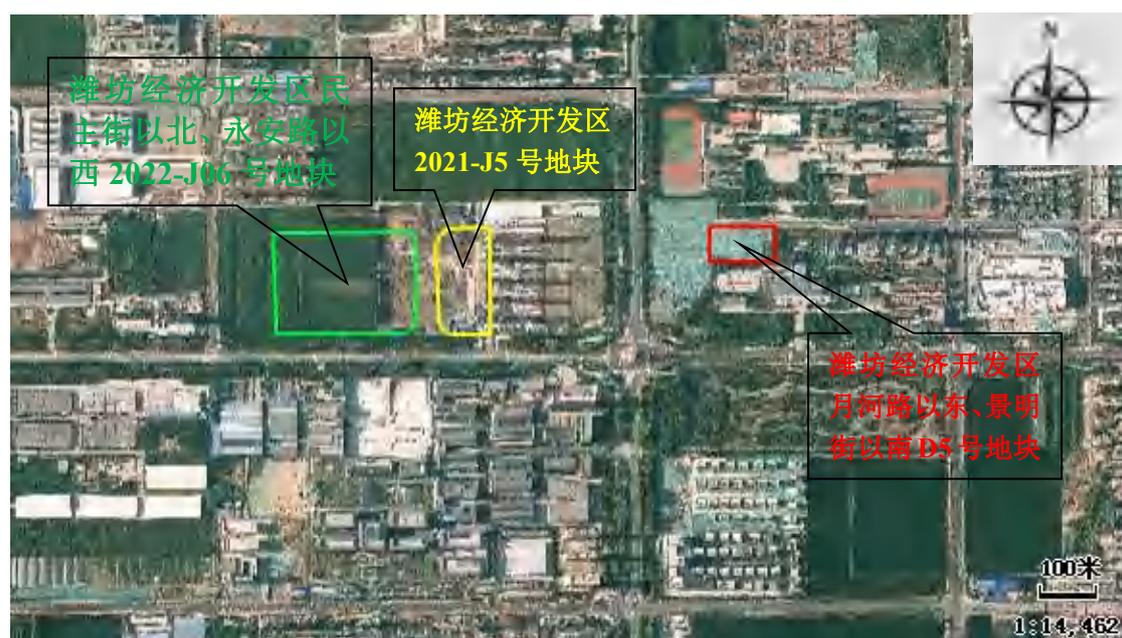
图 3.2-3 已评审地块与本地块位置关系图

根据资料收集得知，与本地块可能造成土壤及地下水污染的污染源重合且通过评审的地块有潍坊经济开发区民主街以北、永安路以西 2022-J06 号地块和潍坊经济开发区 2021-J5 号地块。

项目地块相邻地块历史上为李家庄子村农用地和住宅用地，周边地块现在有部分生产型企业，主要为批发零售、机械加工、汽车零部件制造等，无土壤污染重点监管单位，也不存在从事过有色金属冶炼、石油加工、化工、焦化、电镀、制革等行业企业以及从事过危险废物贮存、利用、处置活动的用地，存在的生产型企业根据分析不会对项目地块产生影响。故认为项目地块受到污染的可能性比较小，不需要开展第二阶段的调查。

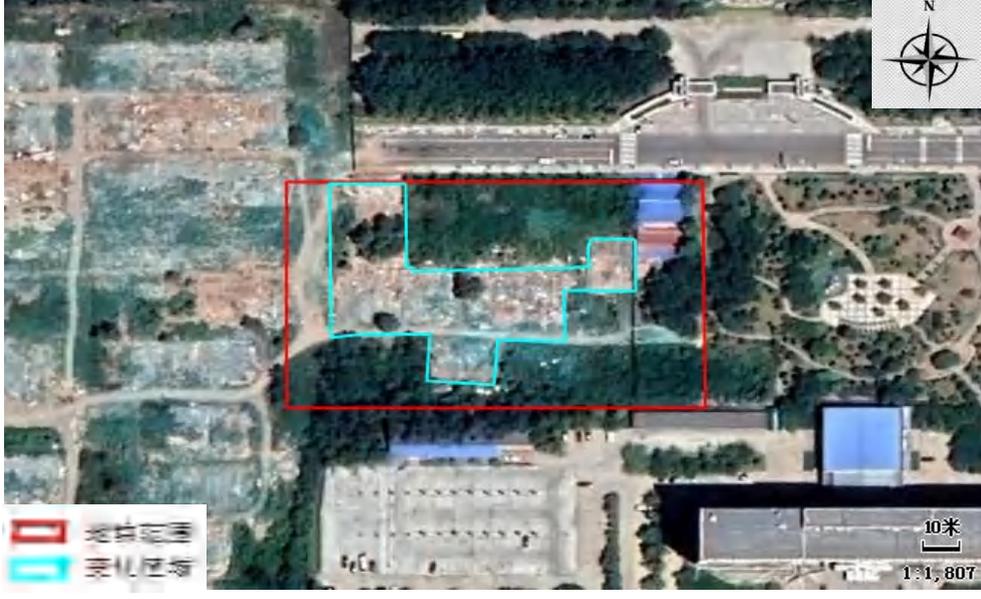
<p>2020年6月14日</p>	<p>部分居民住宅拆除，菜园不再种植，东北角处两户居民住宅闲置，整体处于闲置状态。</p>

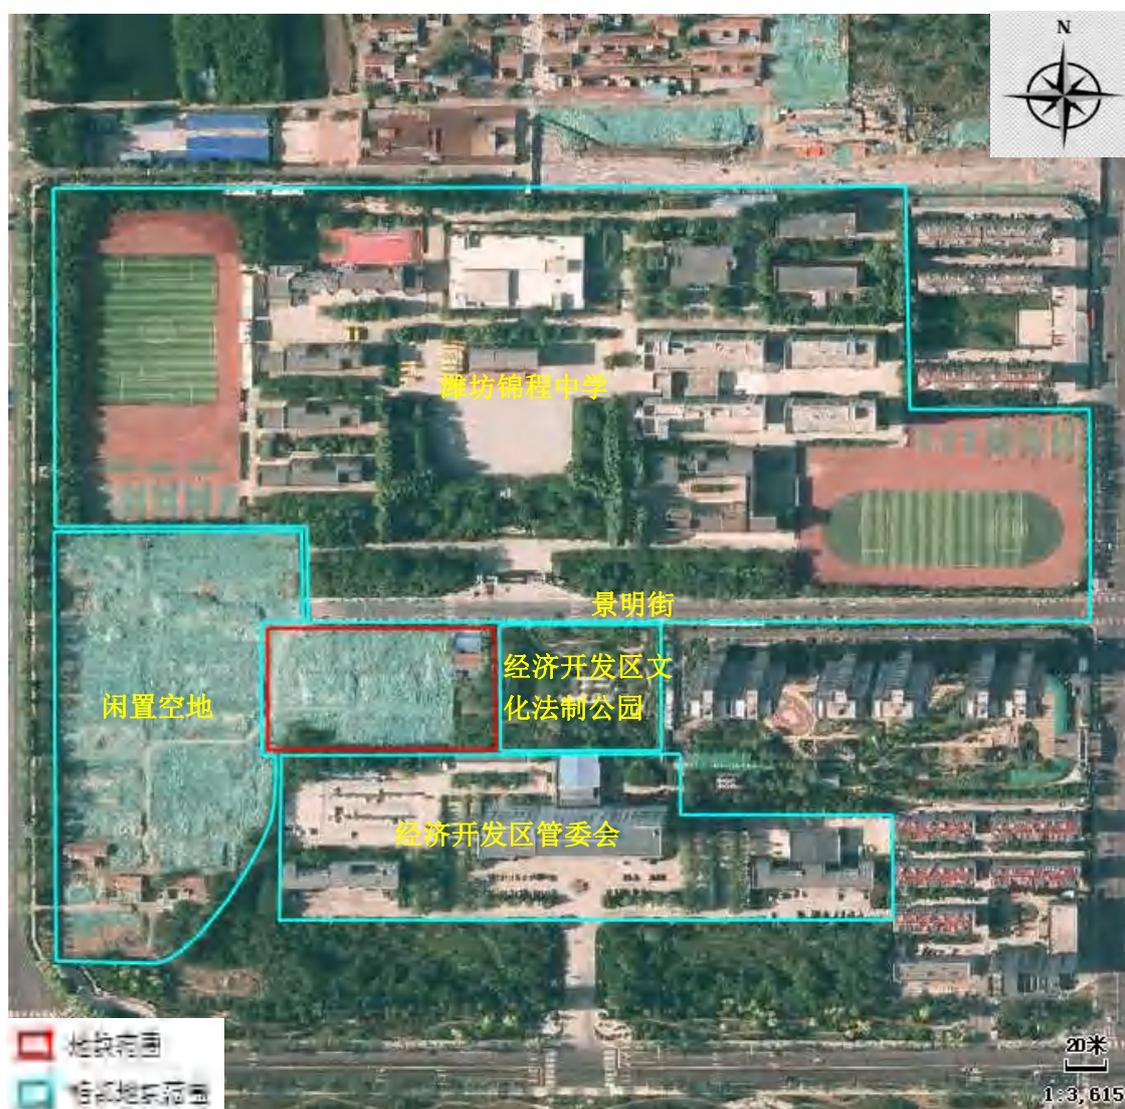
图 3.4-1 地块与相邻地块分布图

2023年2月28日，我单位现场踏勘时，本地块东侧紧邻经济开发区文化法制公园，南紧邻经济开发区管委会和闲置空地，北侧紧邻景明街和闲置空地，街对面为潍坊锦程中学，西侧紧邻闲置空地。相邻地块内未见污染区域，未闻到恶臭和刺激性气味，无堆土存在，未见有毒有害物质、槽罐、管线、沟渠、水池、地表水体、废物堆放、倾倒和填埋等情况，无工业企业和个体户小作坊等生产活动迹象。

本地块与相邻地块分布情况见图 3.4-1，相邻地块现状情况见表 3.4-1。

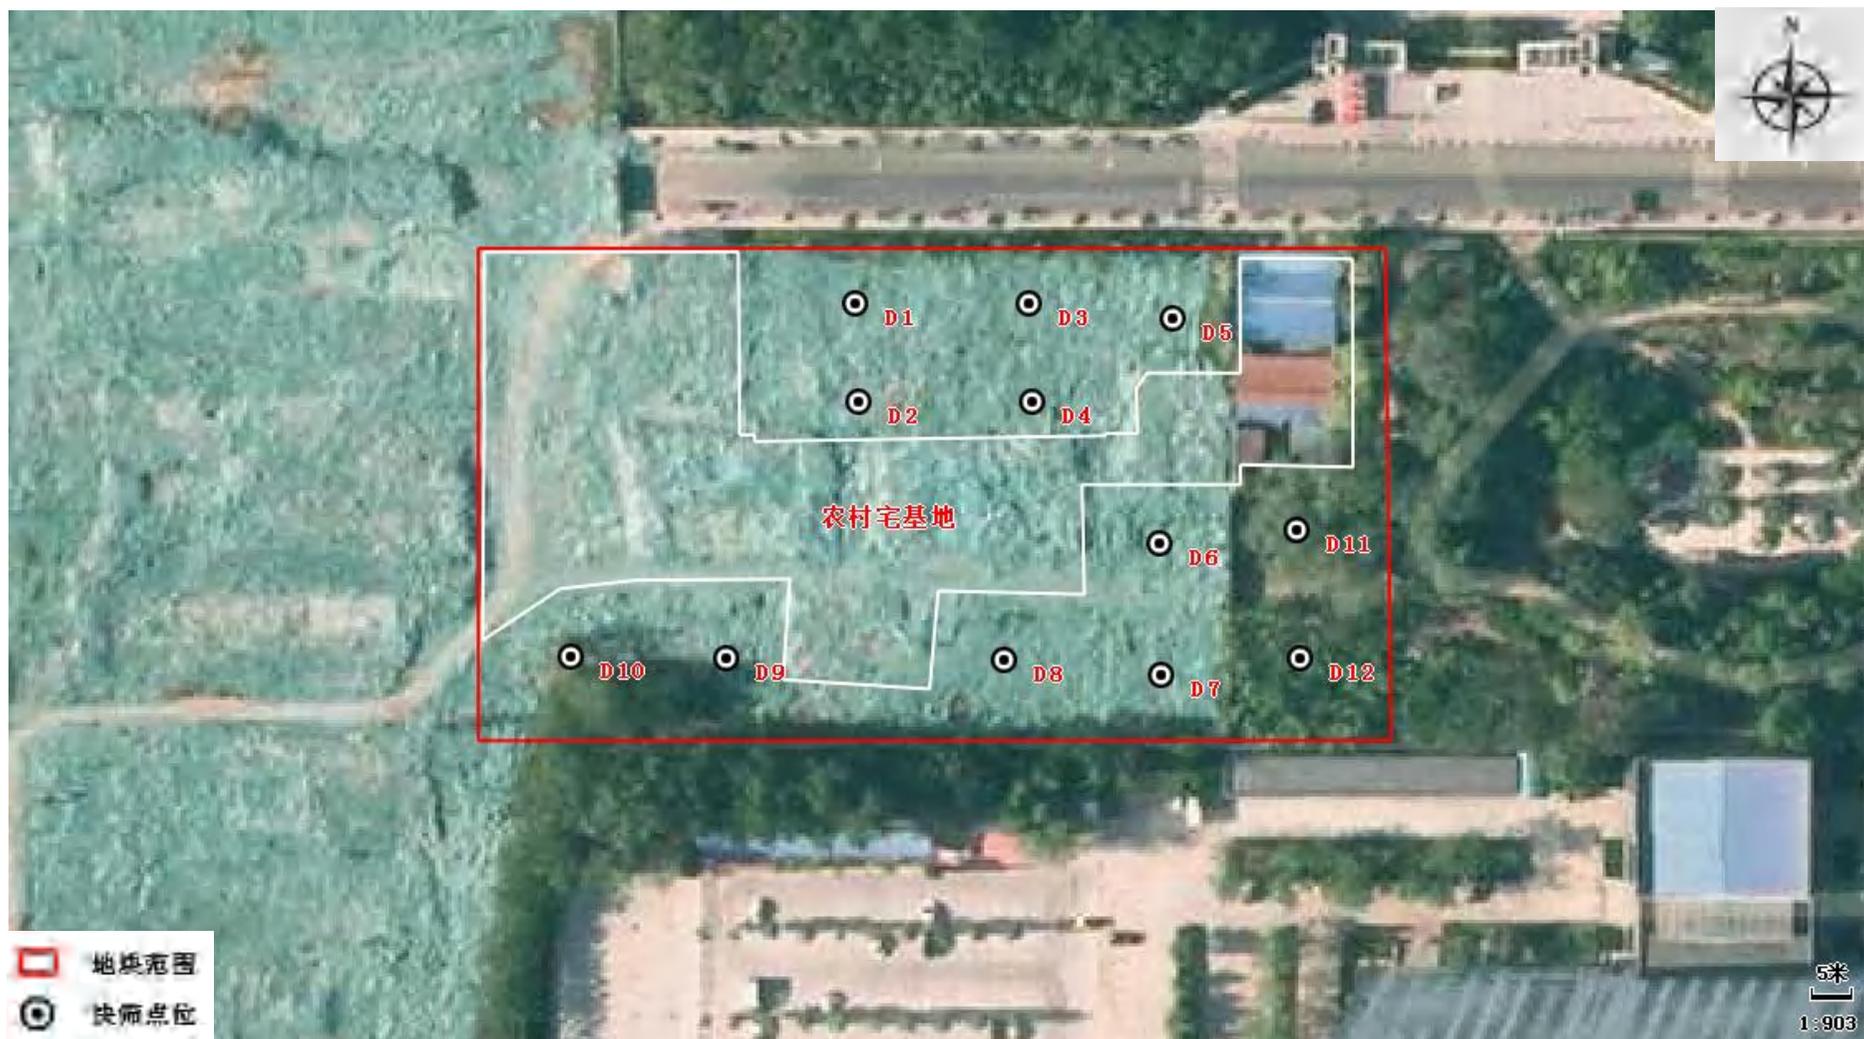
图 4.2-1 地块内快速检测点位布设图

块内水浇地、乔木林地和其他林地部分，且靠近早期居民住宅区域布设 12 个现场快速检测点位（D1 和 D2 点位布设在其他林地，D3 点位布设在其他林地且靠近农村宅基地区域，D4 点位布设在水浇地且靠近农村宅基地区域，D5 点位布设在水浇地且靠近农村宅基地区域，D6 点位布设在乔木林地且靠近农村宅基地区域，D7 点位布设在水浇地，D8 布设在乔木林地且靠近农村宅基地区域，D9 和 D10 点位布设在乔木林地，D11 和 D12 点位布设在废弃的居民住宅南侧乔木林地和水浇地），在地块外西南侧未经外界扰动的裸露土壤处布设 1 个现场快速检测对照点位（D0），利用土壤 PID、XRF 快速检测数据对地块土壤的污染情况进行初步判断。

本地块现场快速检测点位布设图见图 4.2-1 和图 4.2-2，现场快速检测照片见表 4.2-3，仪器设备信息见表 4.2-4，PID、XRF 测试监测数据见表 4.2-5，XRF、PID 检测结果见附件 5，XRF、PID 设备校准记录见附件 6，X 射线荧光光谱仪（XRF）设备检出限见附件 7。
