# 昌邑市 2019-17 号地块土壤污染 状况调查报告

委托单位：昌邑市自然资源和规划局

编制单位：潍坊优特检测服务有限公司

二〇二〇年十一月

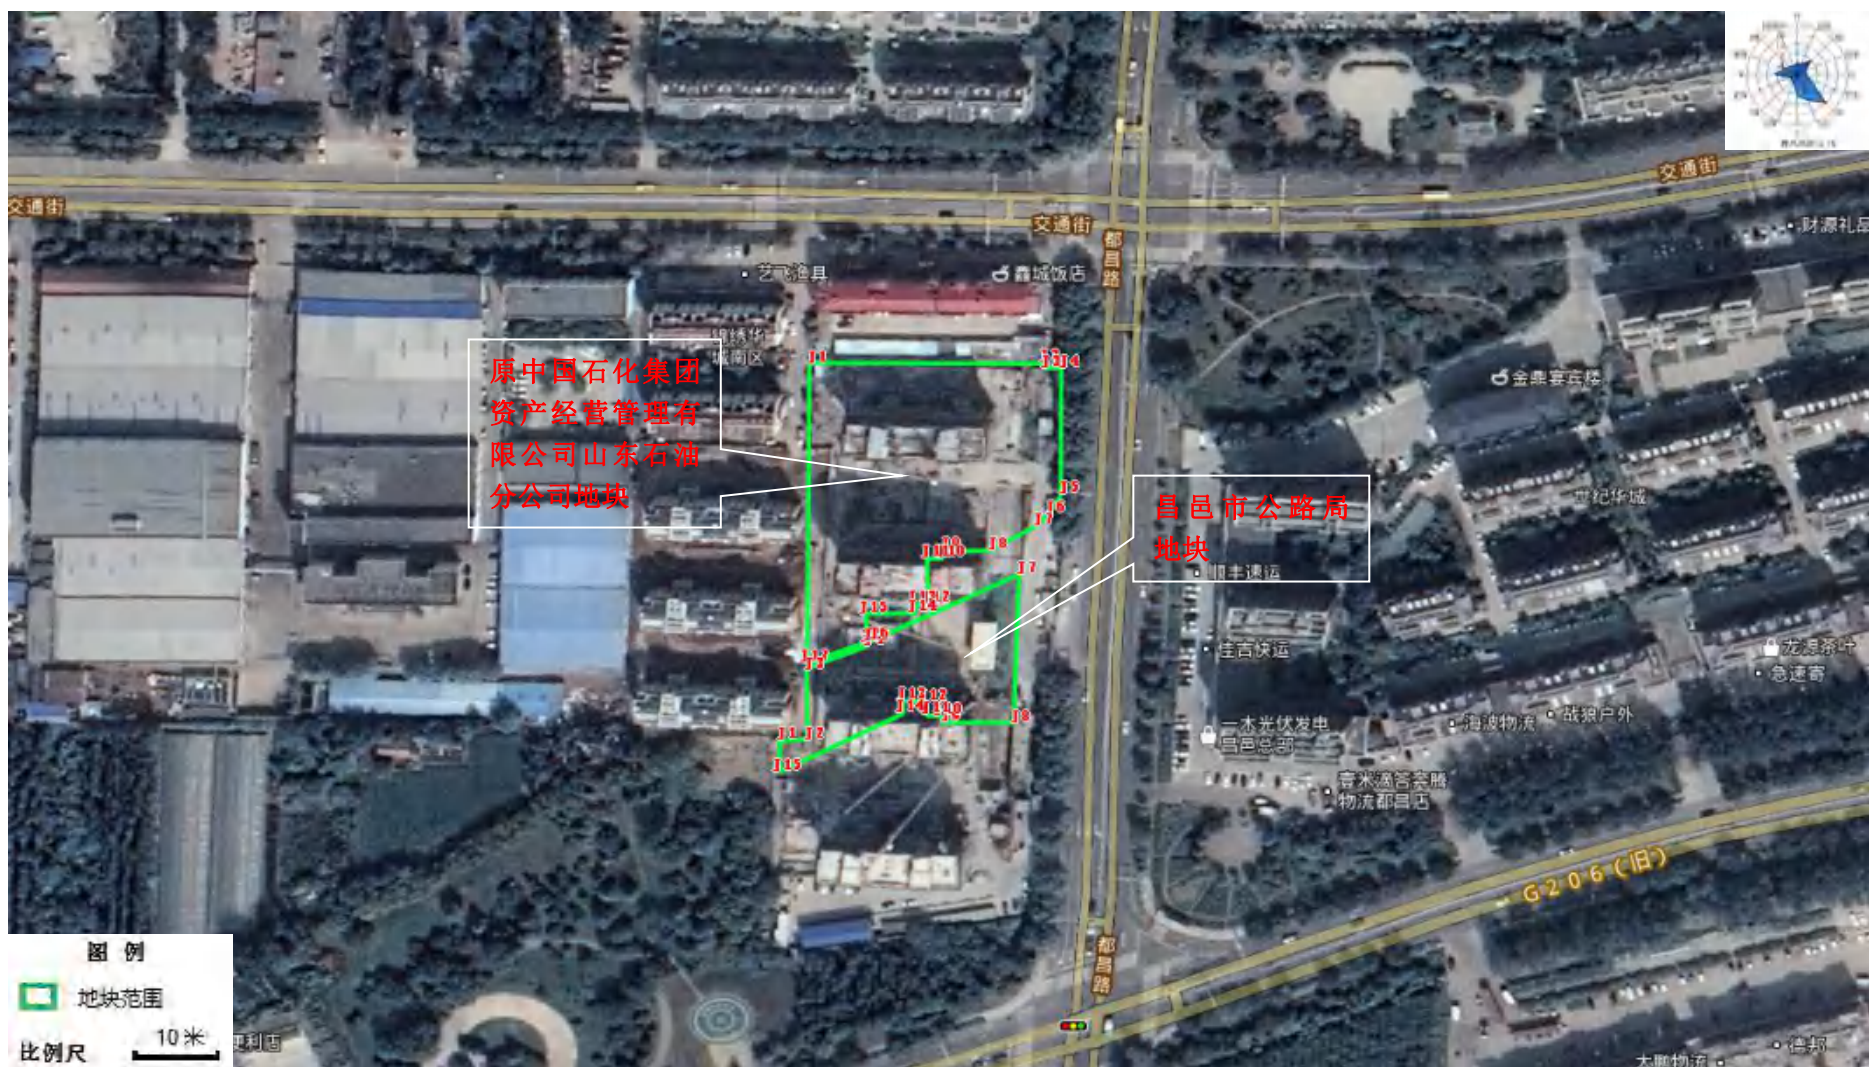
图 2.2-2 地块调查范围 (2020.9.20) (Google 地图)

本次土壤污染状况调查范围为新嘉·锦绣新天地二期住宅（建设中）；西和西北为锦绣华城南区；西和西南为锦绣新天地一期；北为石化宿舍；东、东北和东南为都昌路，路对面为世纪华城小区。地块呈不规则的多边形，总调查面积为9584.4平方米（原石油公司北地块面积6879.1平方米、原公路局地块面积2705.3平方米），具体位置图2.2-1，具体范围见图2.2-2。原石油公司北地块、原公路局地块定界及拐点坐标见表2.2-1。

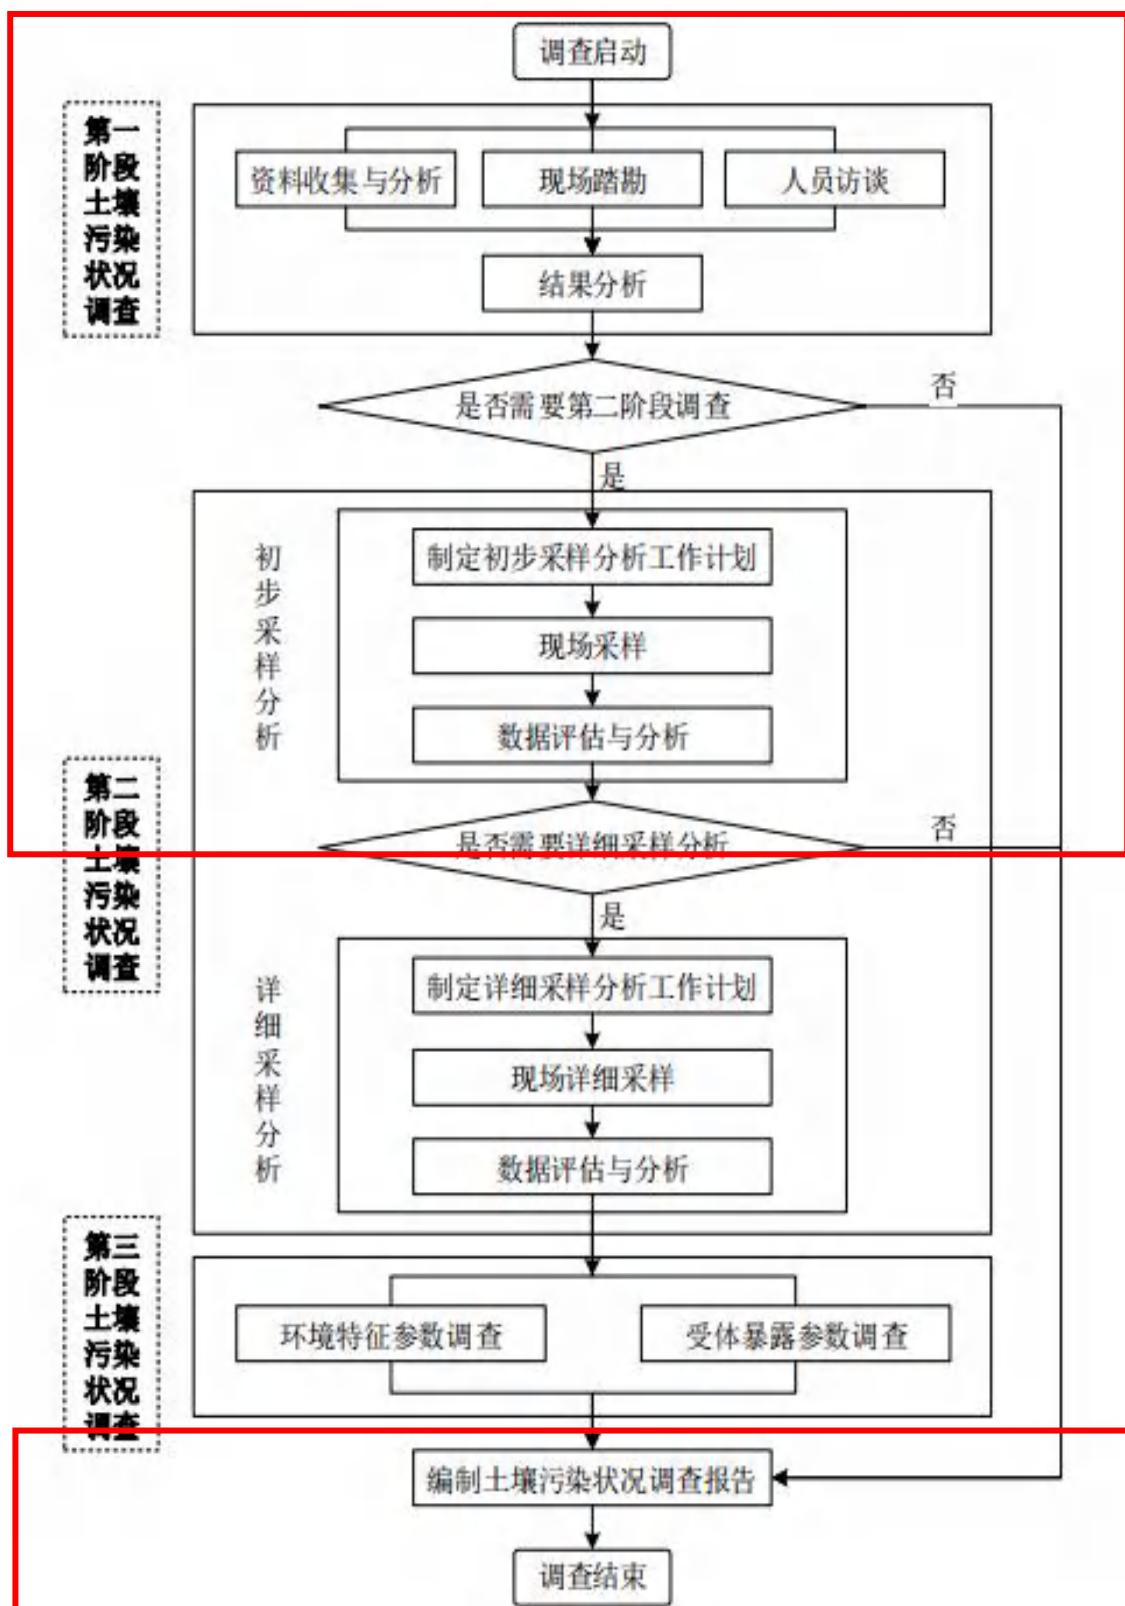
图 2.5-1 土壤污染状况调查工作内容与程序

根据初步采样分析结果，如果污染物浓度均未超过《土壤环境质量建设用地土壤污染风险管控标准（试行）》（GB 36600-2018）等国家和地方相关标准以及清洁对照点浓度（有土壤环境背景的无机物），并且经过不确定性分析确认不需要进一步调查后，第二阶段土壤污染状况调查工作可以结束；否则认为可能存在环境风险，须进行详细调查。标准中没有涉及到的污染物，可根据专业知识和经验综合判断。详细采样分析是在初步采样分析的基础上，进一步采样和分析，确定土壤污染程度和范围。具体工作流程见图 2.5-1。

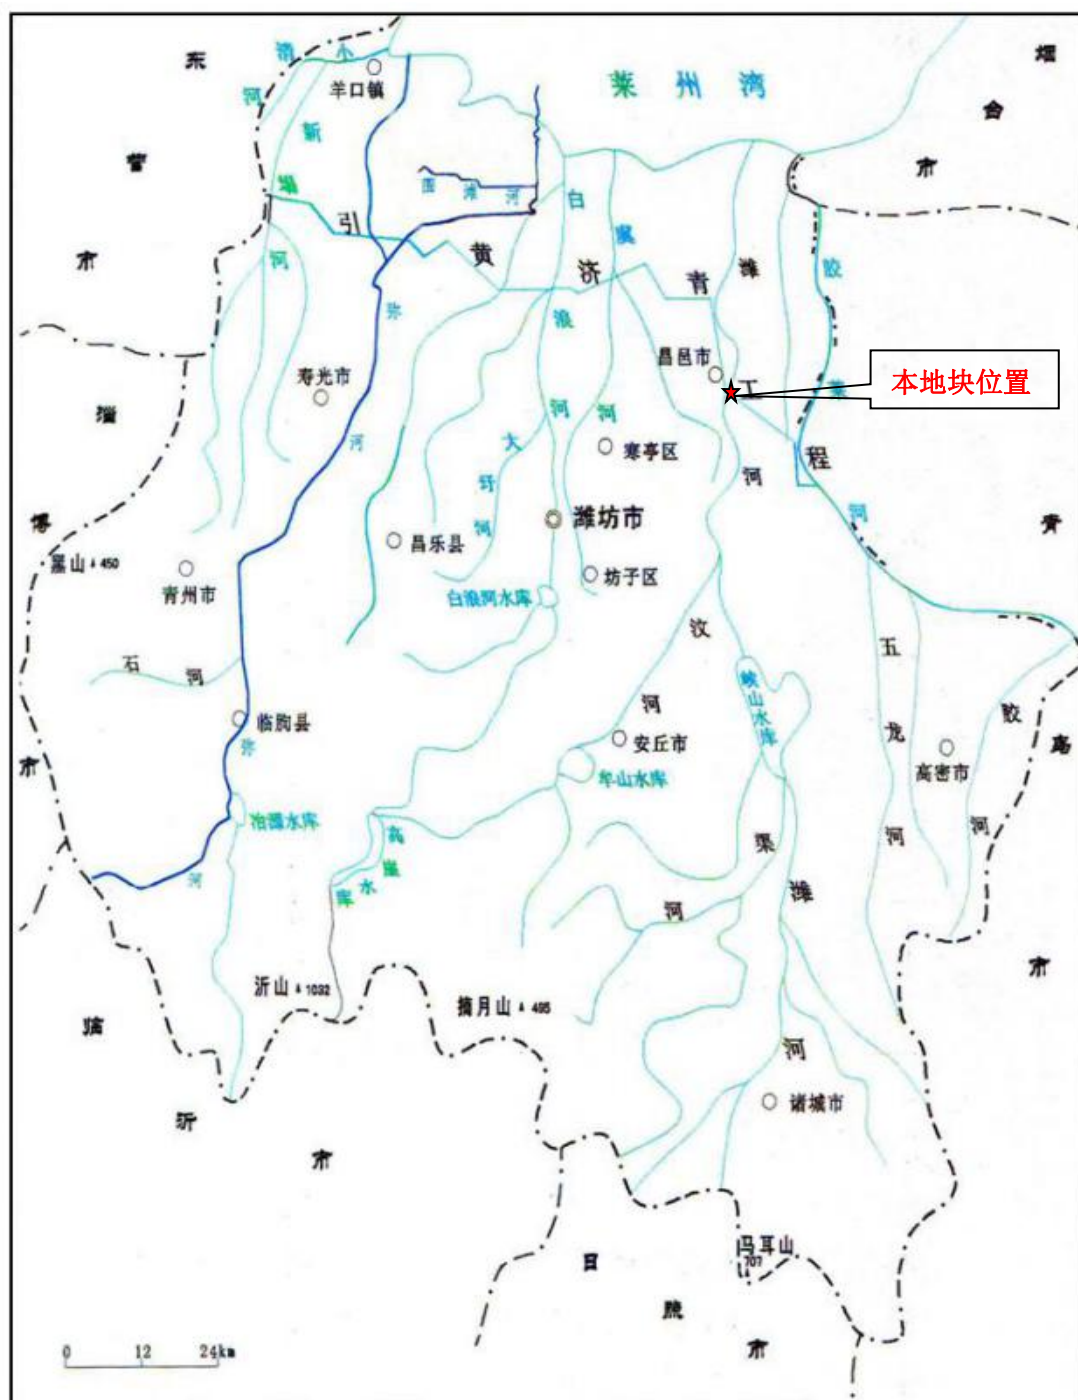
图 3.1-1 地表水系图

堤河发源于昌邑市城北，流经奎聚、柳疃、龙池三处乡镇街办，而后入渤海，全长 24.9 公里，排水流量 55.0 立方米/秒，流域面积 119 平方公里。堤河西面是虞河，东面是潍河，作为昌邑市一条主要的排污河流，堤河主要接纳市区、柳疃镇、龙池镇的大部分工业与生活污水，雨季则为城区排放洪水。

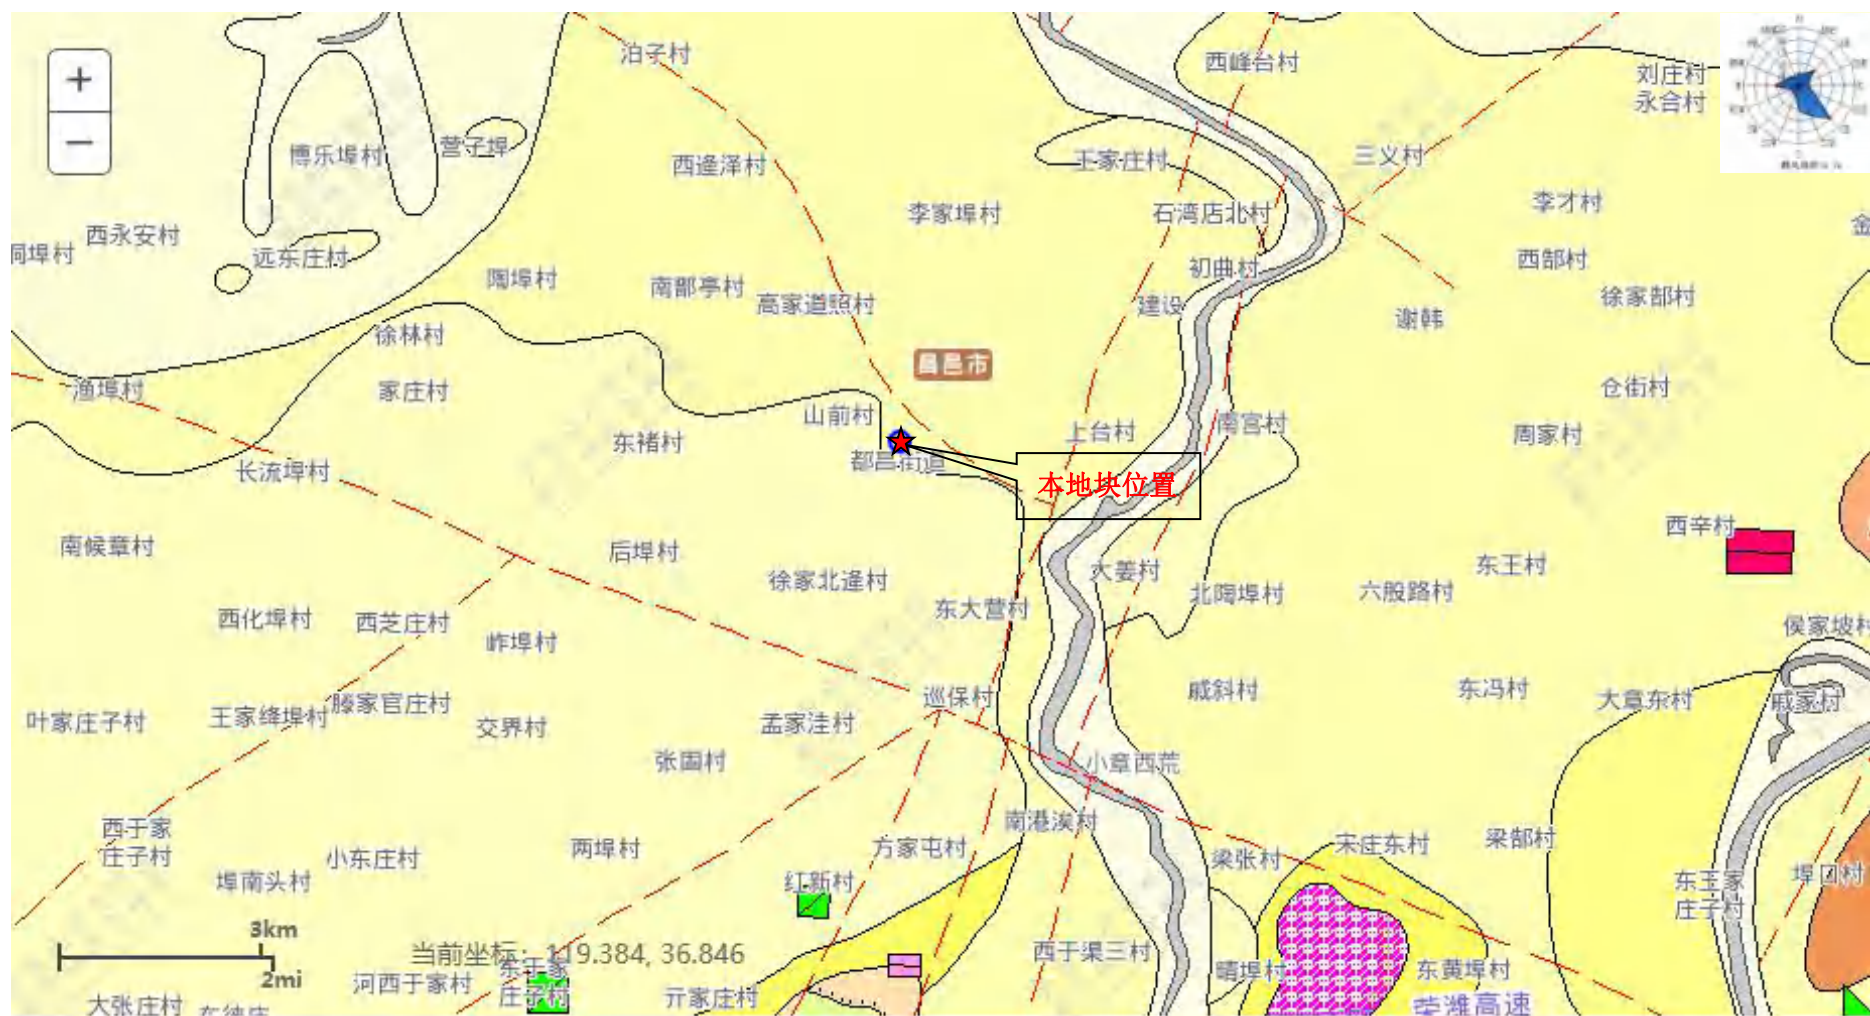
昌邑市区处于沂沭断裂带的北部，沂沭断裂带由东侧的昌邑-大店断裂、安丘莒县断裂和西侧的沂水-汤头断裂、郯部-葛沟断裂共四条断裂组成，断裂中间地段宽度近 30 千米。晚第三纪后沂沭断裂带活动大大减弱，处于相对稳定阶段，并接受了第三纪和第四纪的巨厚沉积物。场地及其周边无其它不良地质作用。区域构造地质图如图 3.1-2，区域构造地质图图例见图 3.1-3。

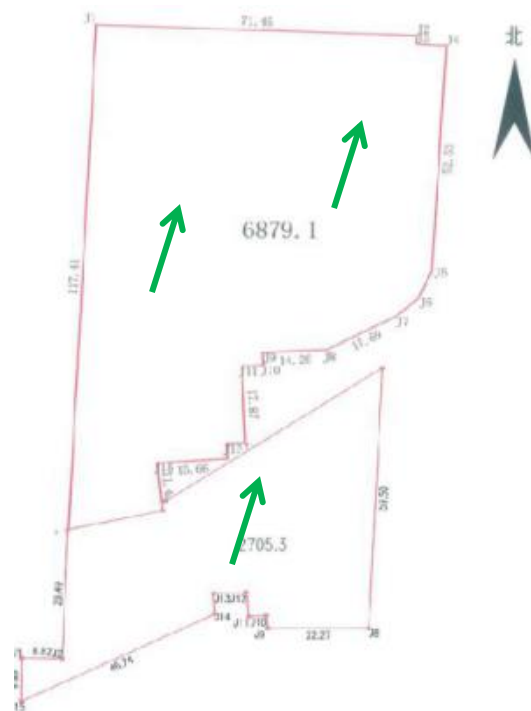
图 3.1-4 地下水流向示意图

根据山东新嘉置业有限公司提供的《新嘉·锦绣新天地岩土工程勘察报告》，本次勘察最大钻探深度为 25.7m。勘察期间未见地下水，经调查该场地地水位埋深约为 35.0，本区地下水位年变化幅度约 5m，近 35 年最高水位埋深约 30.0 米，历史最高水位埋深约 20.0 米。地下水类型为第四系孔隙潜水，主要含水层为第 6 层中粗砂层。其补给来源主要为大气降水，排泄途径主要为地下径流和人工开采，地下水位呈下降趋势。地块内地下水走向为西南到东北。地下水流向示意图见图 3.1-4，区域水文地质图如图 3.1-5，区域水文地质图图例如图 3.1-6。

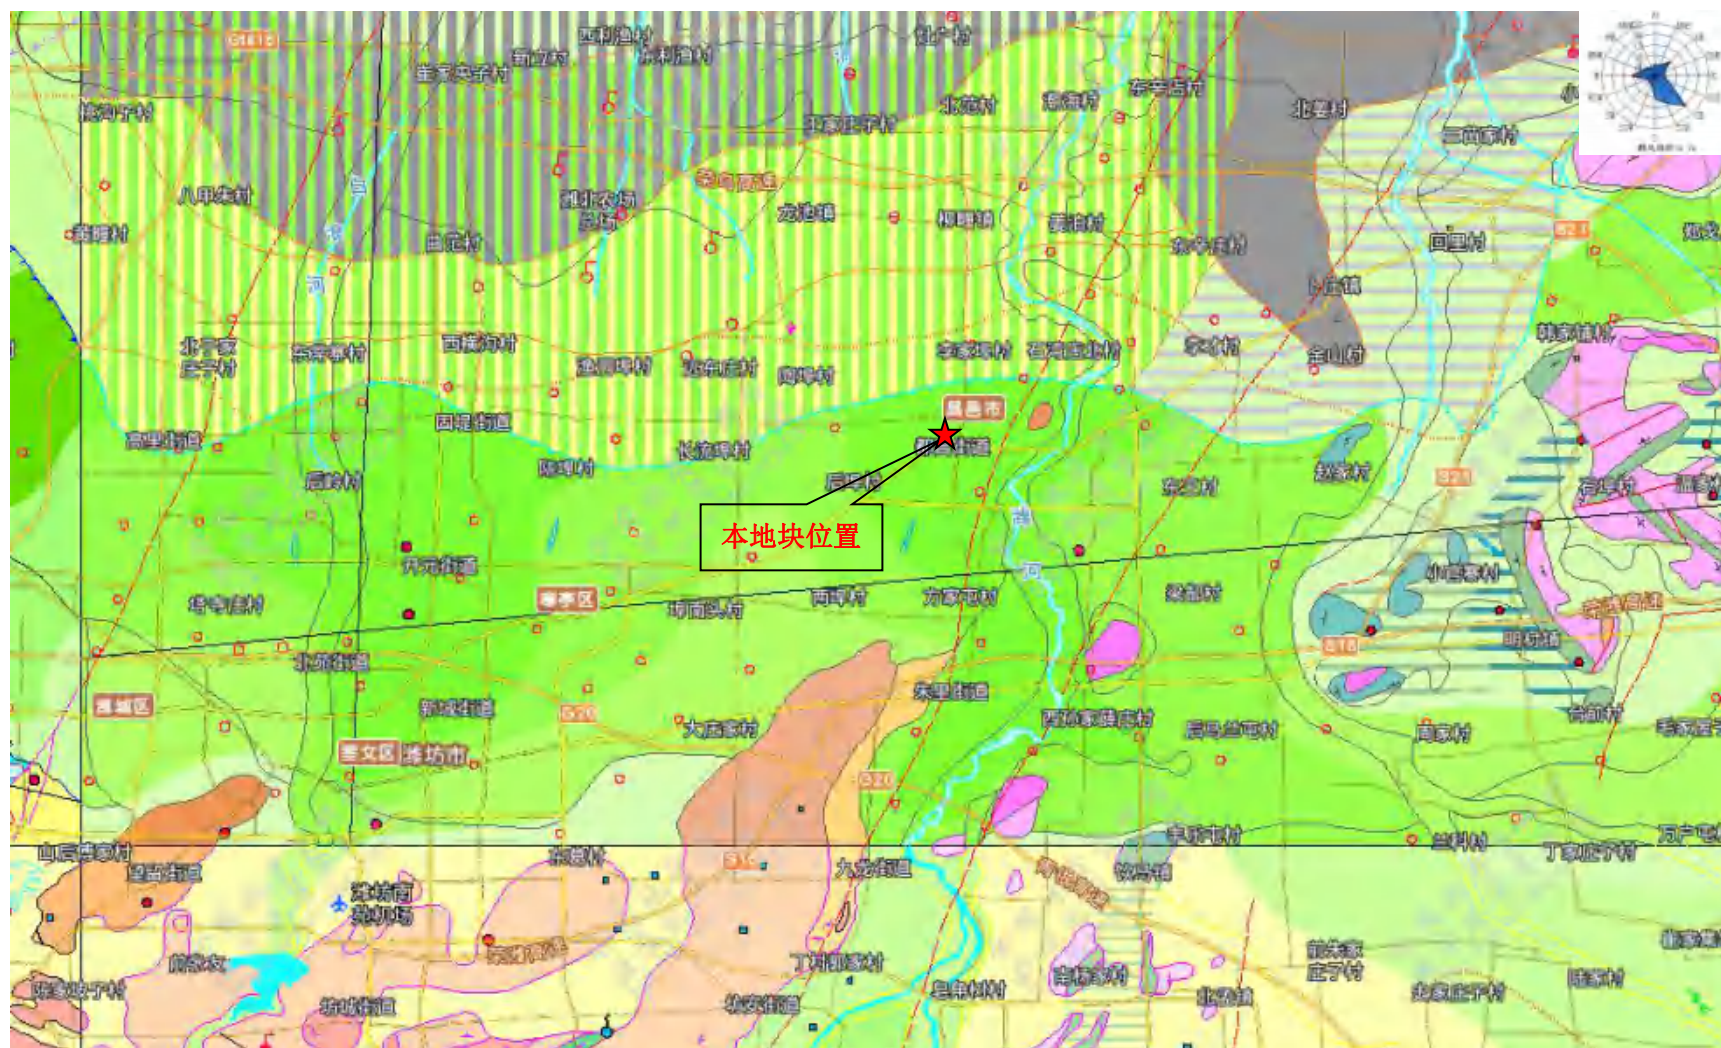
图 3.1-5 区域水文地质图 (1/20 万水文地质图 J5032 幅)

昌邑市所在区域由于地质构造和自然地理环境不同，境内地下水含量和水质差异极大：石埠镇以南地区多岩缝裂隙水，水量较少，属贫水区；市域中部平原为富水区，地下水含量丰富，水质良好，水层厚度大，浅水层一般深 8~30 米，单井出水量每小时 40~110 立方米；东起张家庄子，经刘庄、海眼、大院、张家车道、吴家庙、马渠、营子、徐林庄、角埠到肖家埠一线为淡咸水分界线，分界线以北沿海一带属咸水区，以南为淡水区。北部海岸线全长 35 公里，可供开发的浅海面积 430 万亩，滩涂 22 万亩，地下卤水储量 35.26 亿立方米。

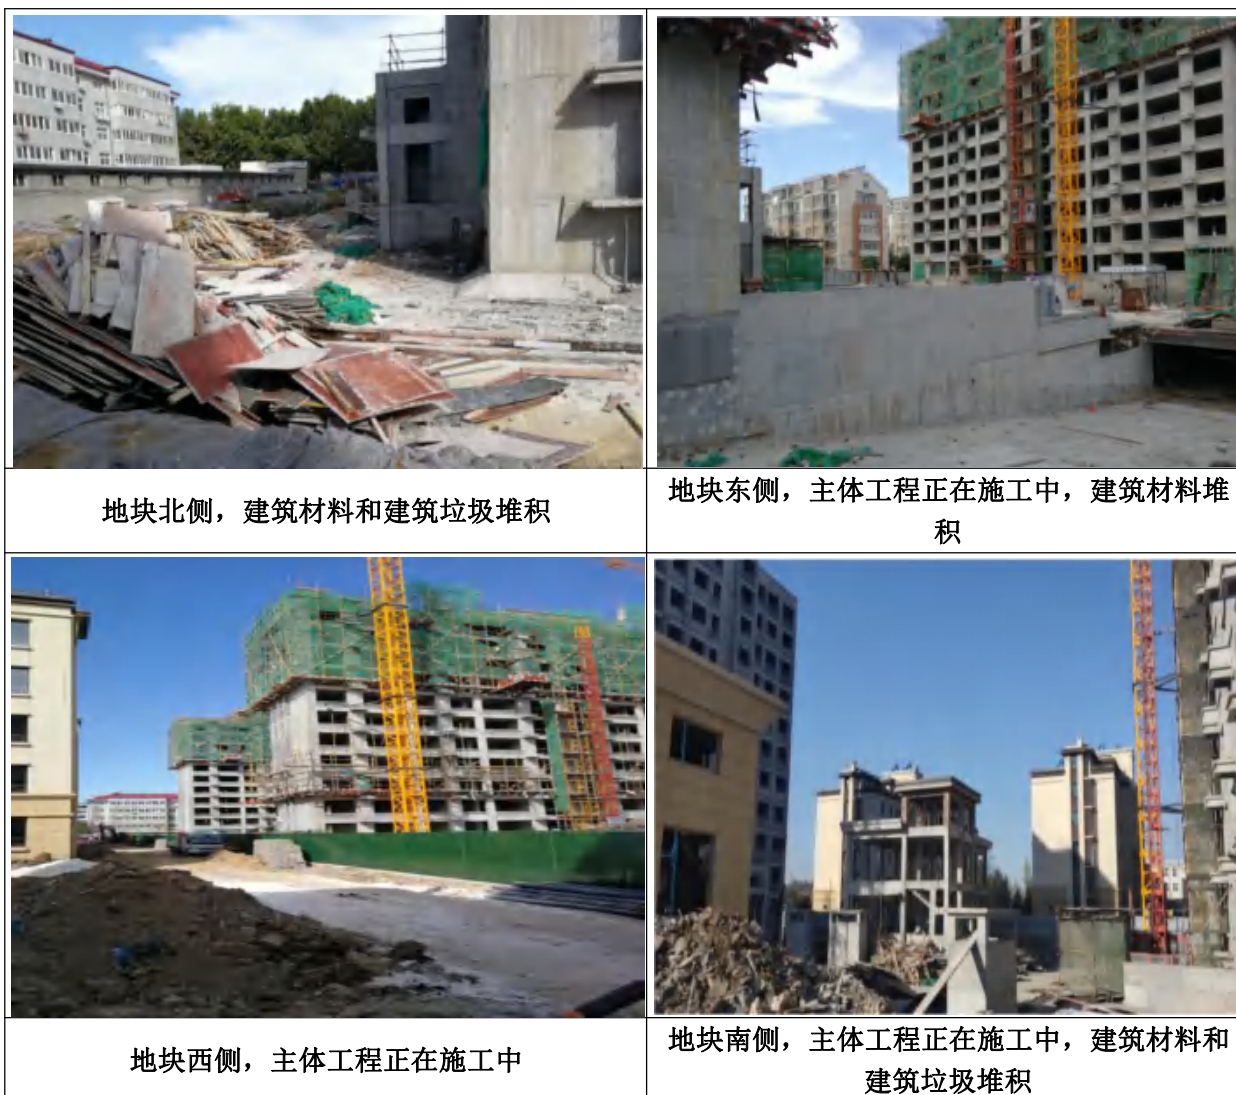
2020 年 9 月 28 日，我单位组织调查小组对本地块进行初次现场踏勘。初次现场踏勘时本地块处于新嘉·锦绣新天地二期主体工程施工阶段，地块内地下车库已建成，住宅楼正在进行楼层主体施工。

此外，经与施工方了解得知，约 2019 年 10 月底本地块土方开挖，挖掘深度约 6 米，挖掘土方量约 7 万立方米，由潍坊赛峰机械有限公司外运至李家埠土场综合利用处置，现本地块内开始建设新嘉·锦绣新天地二期项目。现场踏勘时本地块现状见图 3.3-1。

地块中部，主体工程正在施工中，建筑材料和建筑垃圾堆积

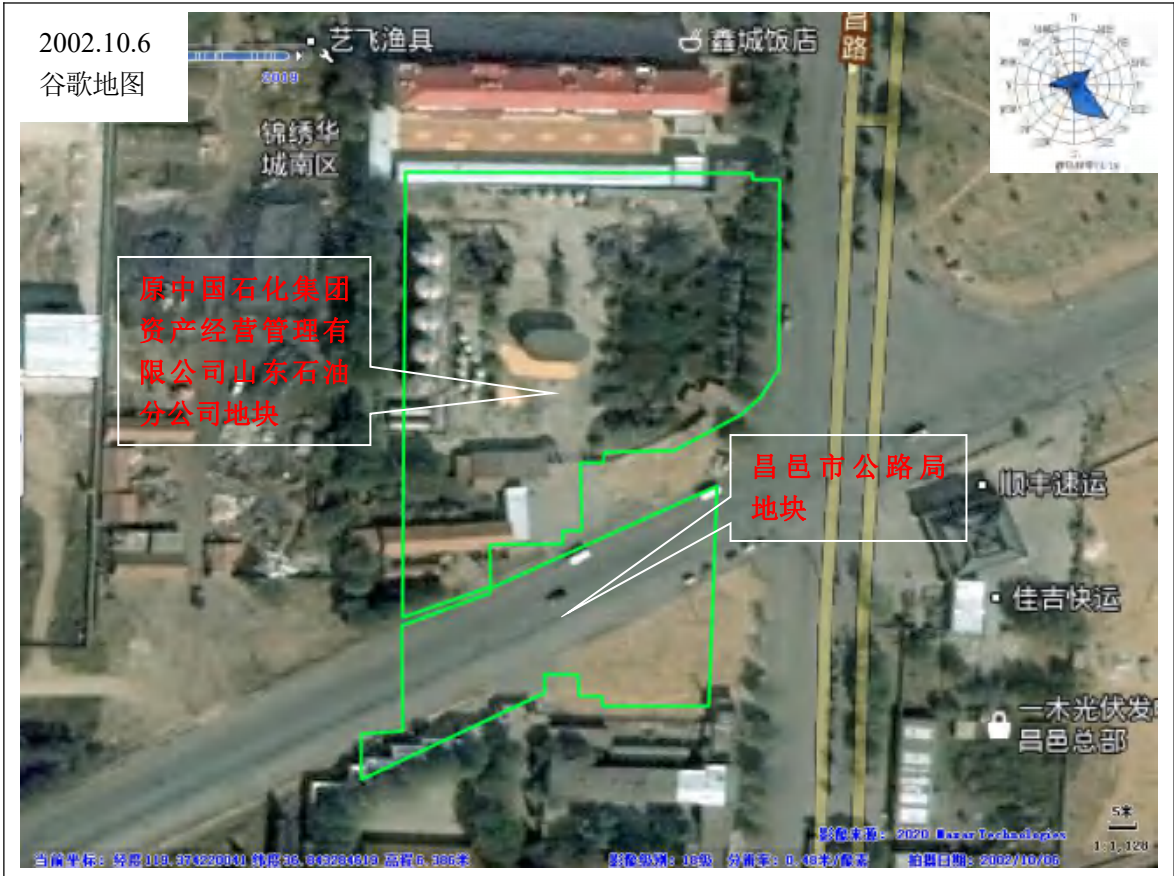
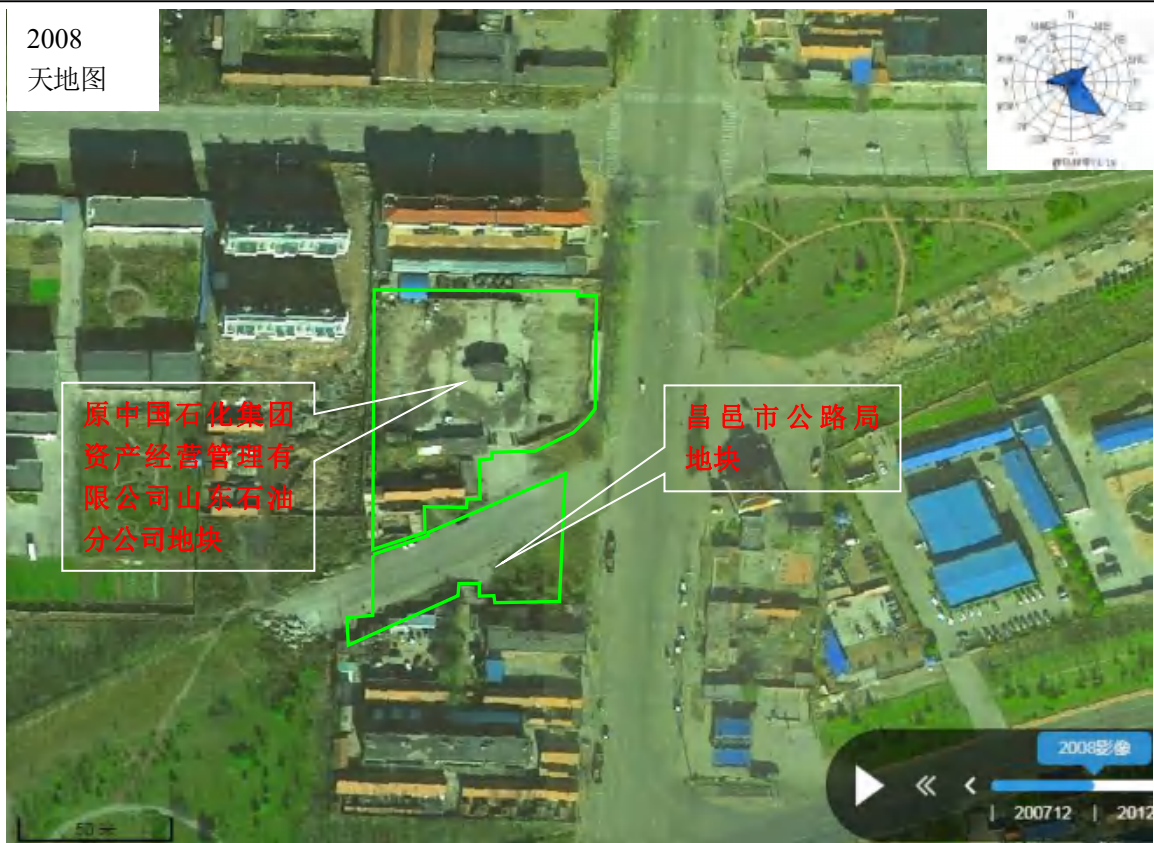
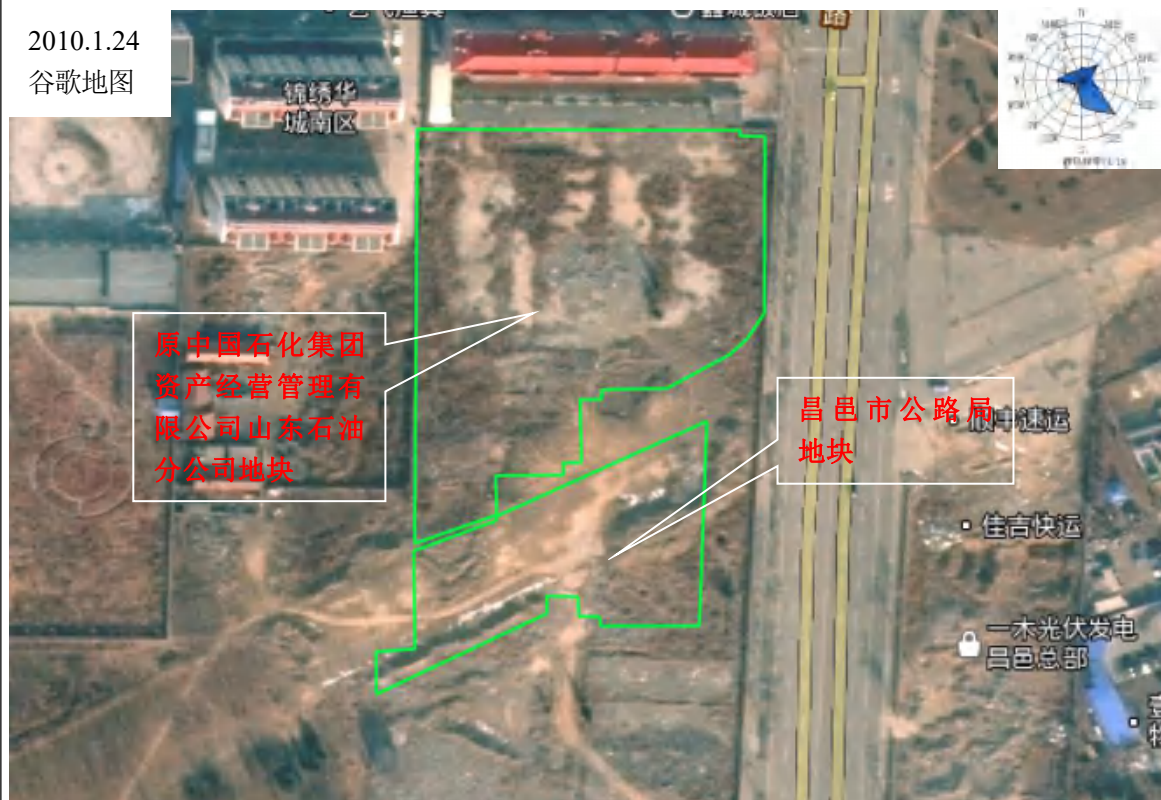
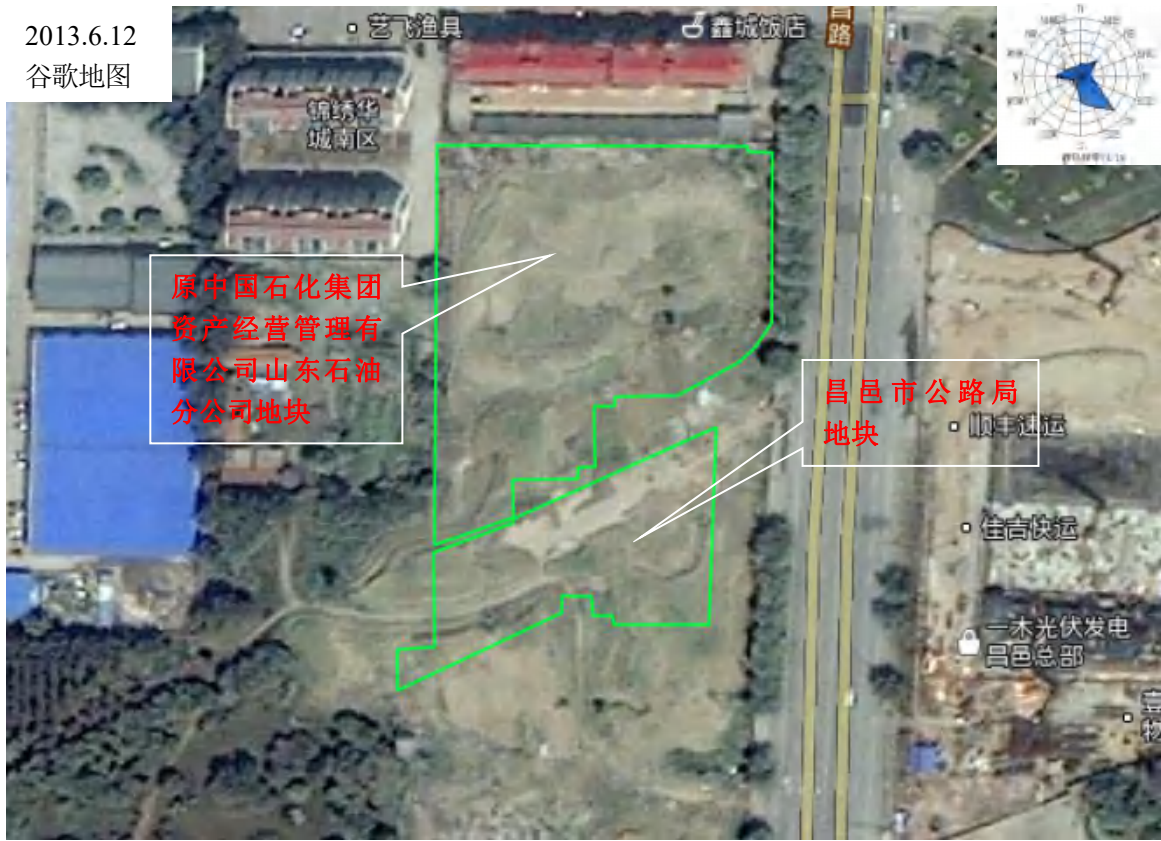
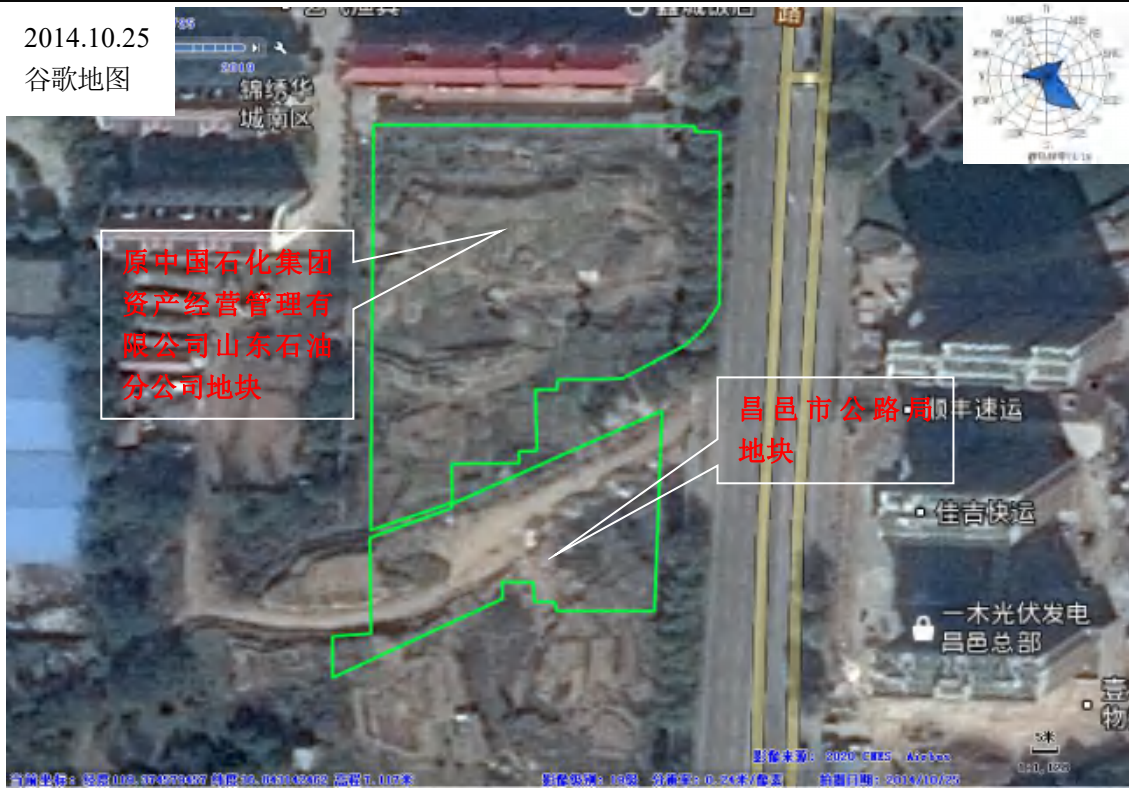
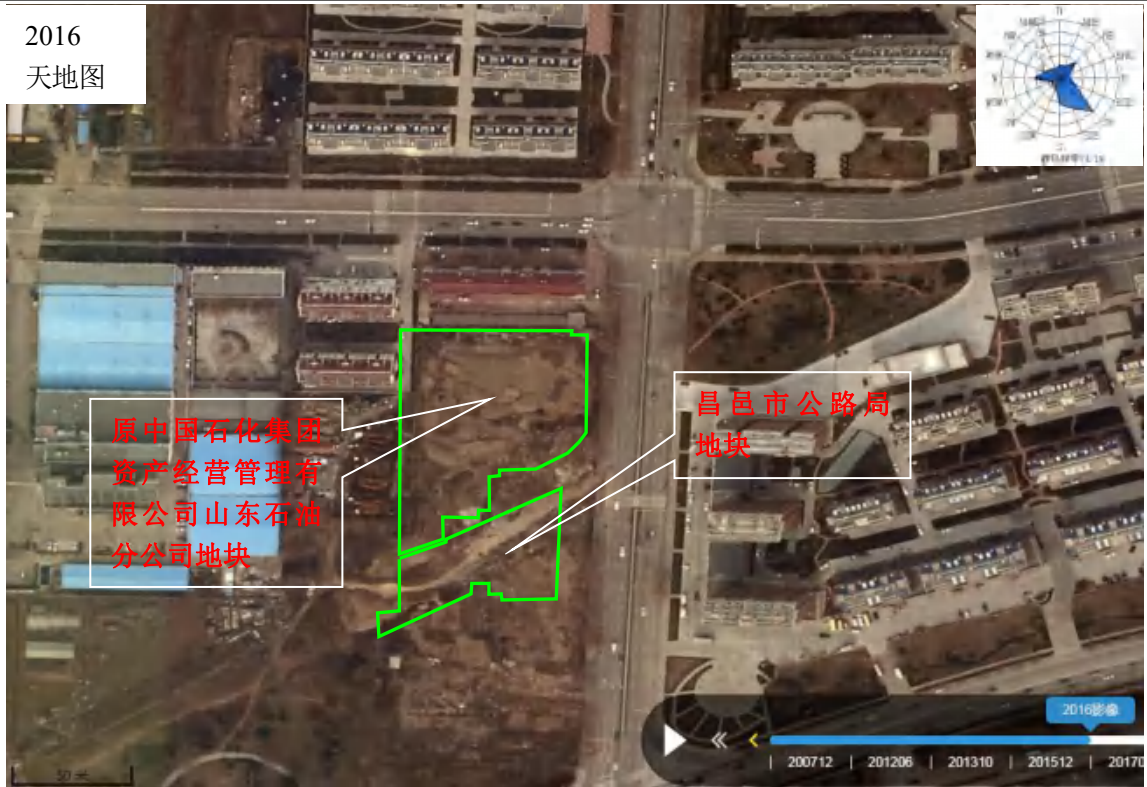
图 3.3-2 本次调查地块历史卫星影像图

地块历史使用情况见表3.3-1，地块不同历史时期遥感影像图(2002年-2019年)见图3.3-2。

原中国石化集团资产经营管理有限公司山东石油分公司北侧部分厂区、昌邑市公路局道路和空地

归国有、地面闲置杂草丛生

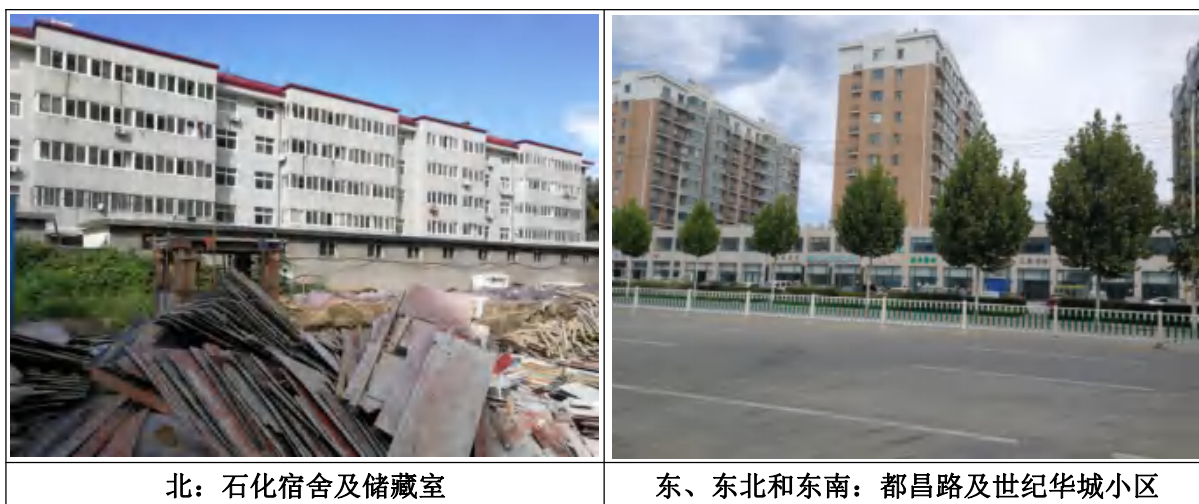
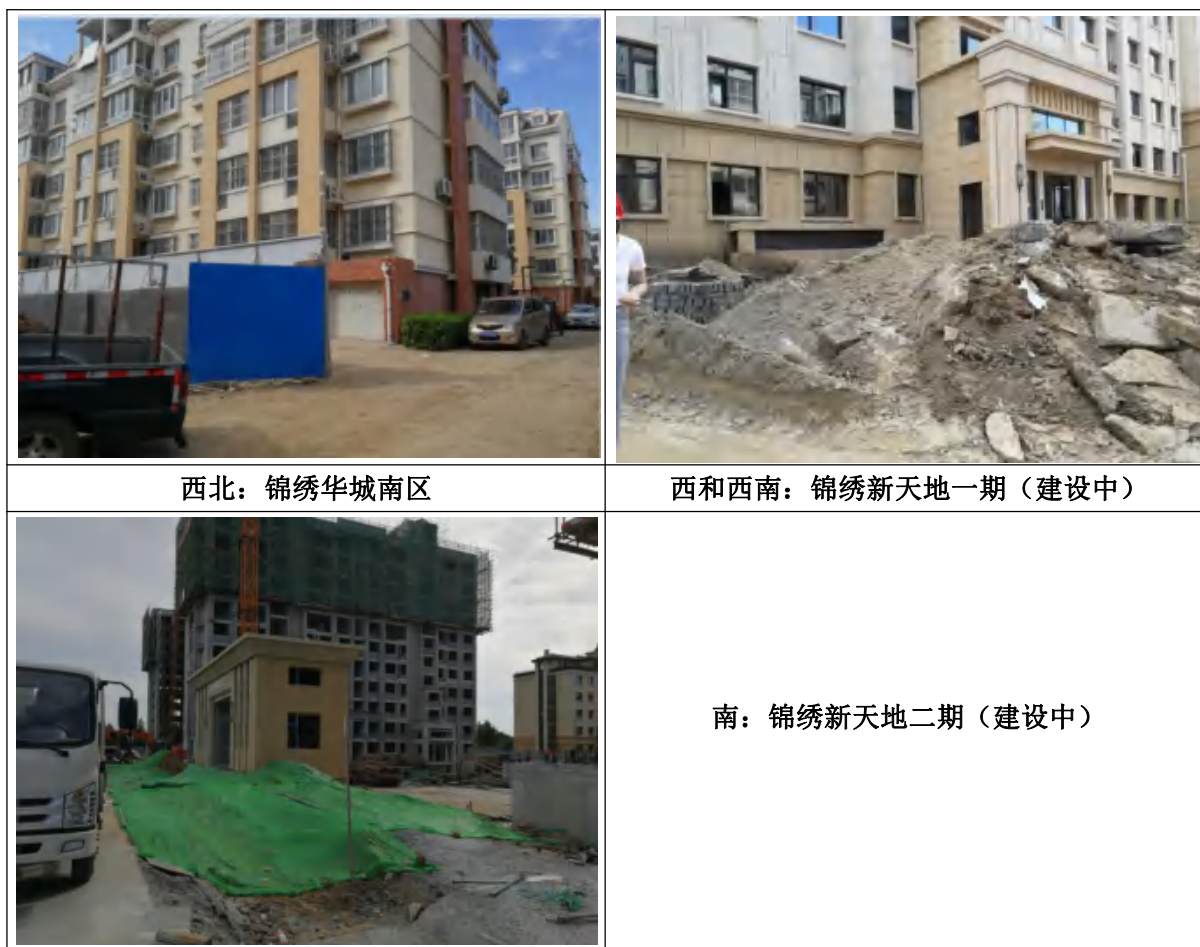
图 3.4-1 相邻地块现状一览表

我单位经过现场探勘和调查走访，现对该调查地块相邻地块现状介绍如下：

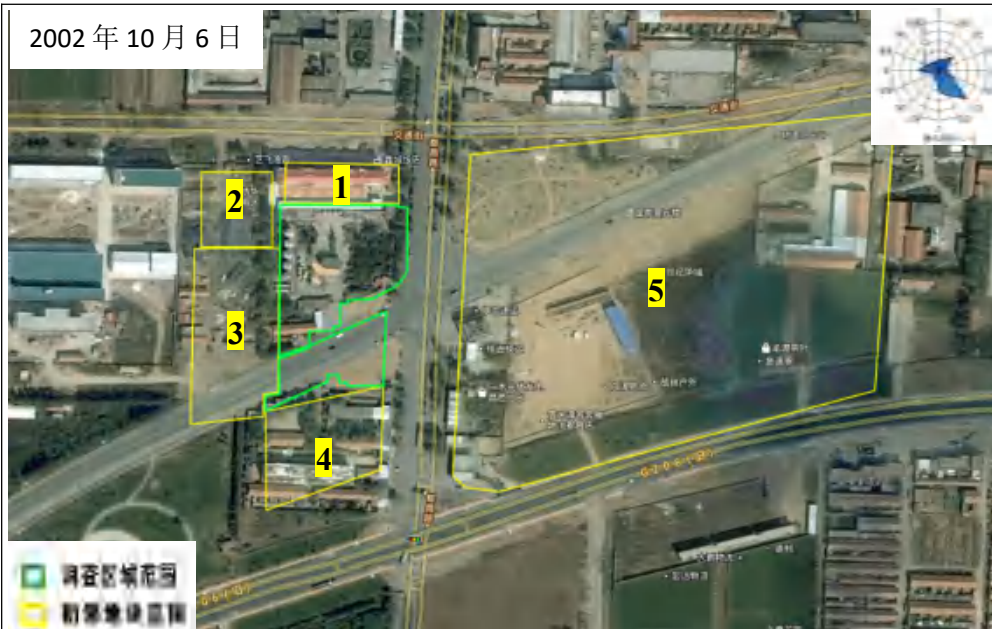
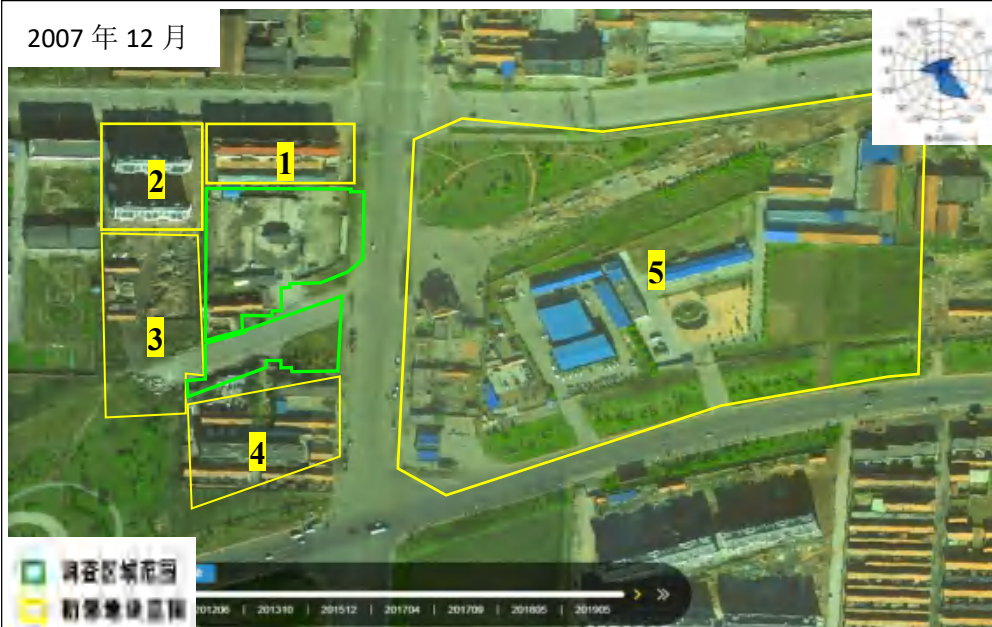
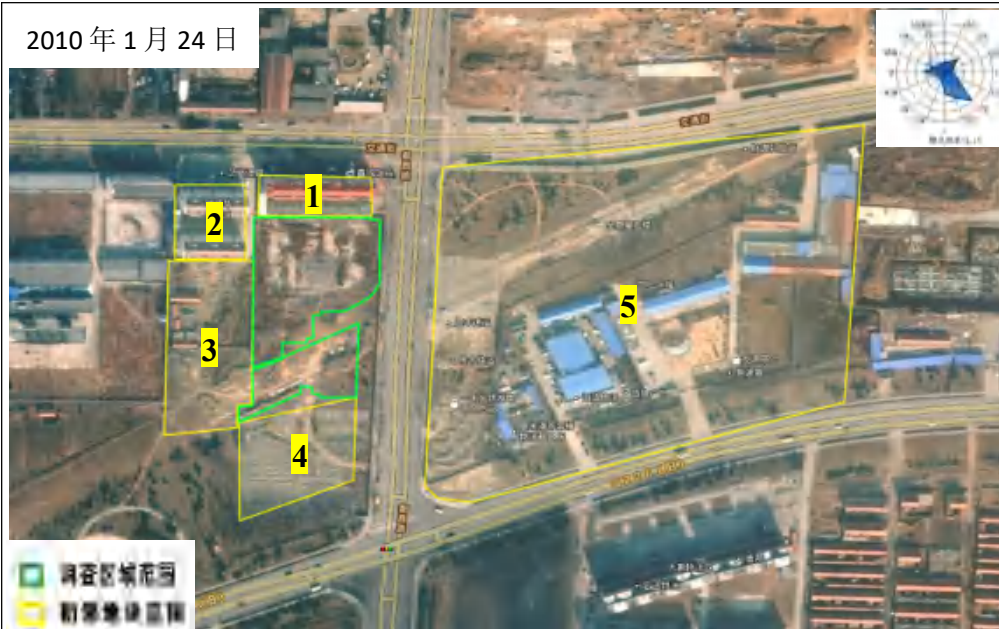
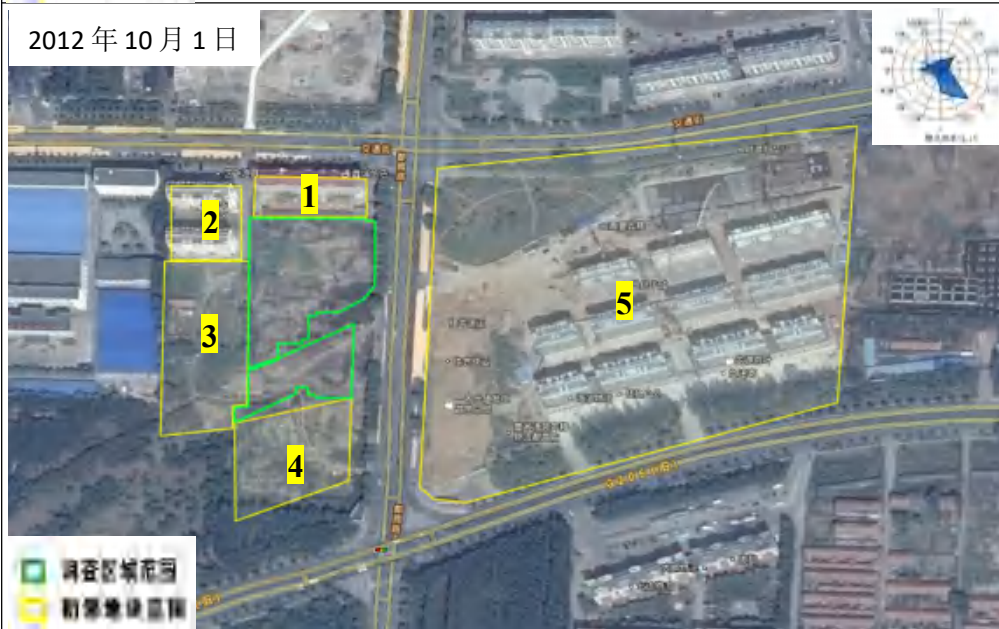
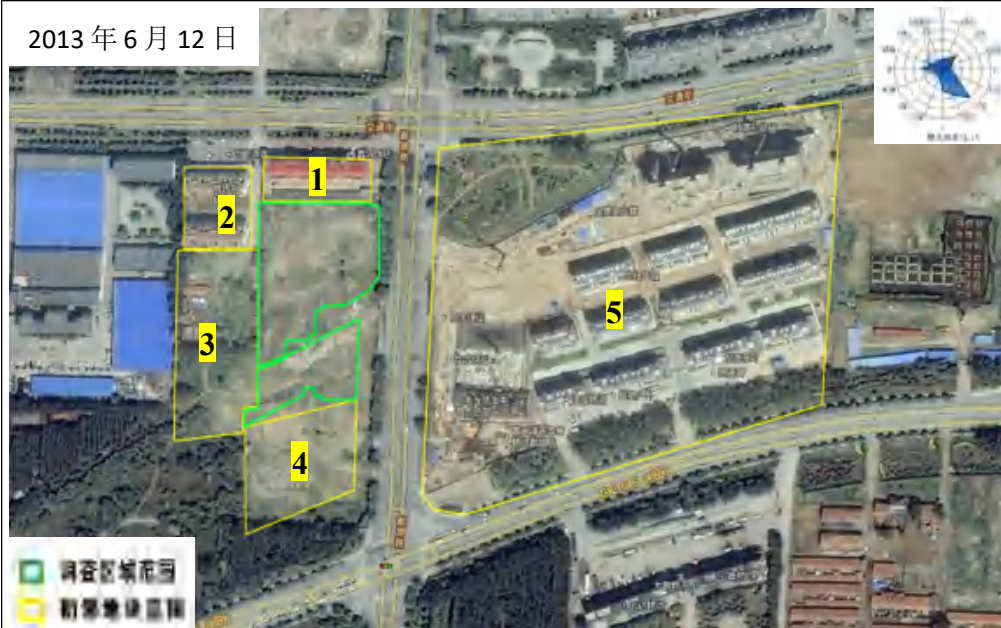
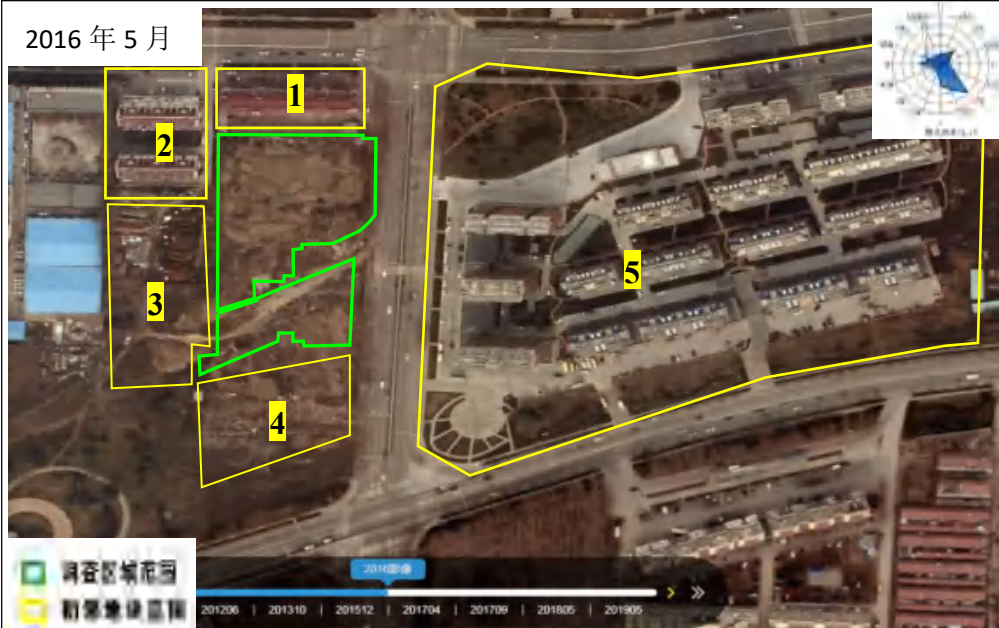
图 3.4-2 本次调查地块相邻地块历史卫星影像图

我单位对该地块周边 1000 米范围内环境状况进行现场踏勘和调查走访，并重点对地块四周紧邻的土地使用状况做了详细了解，其使用历史情况见表 3.4-1，相邻地块不同历史时期遥感影像图（2002 年-2020 年）见图 3.4-2。

- 1、石化宿舍及附房；
- 2、荒地闲置；
- 3、道路、小型沿街商铺；
- 4、原石油公司办公区；
- 5、物流快运、宏信电子厂预建设土地、冷藏厂和南店村地种植玉米。

- 1、石化宿舍及附房；
- 2、锦绣华城南区；
- 3、道路、小型沿街商铺；
- 4、原石油公司办公区；
- 5、物流快运、宏信电子厂、冷藏厂和南店村地种植玉米。

- 1、石化宿舍及附房；
- 2、锦绣华城南区；
- 3、道路、小型沿街商铺；
- 4、荒地闲置，杂草丛生；
- 5、宏信电子厂、冷藏厂和南店村地种植玉米。

- 1、石化宿舍及附房；
- 2、锦绣华城南区；
- 3、荒地闲置，杂草丛生；
- 4、荒地闲置，杂草丛生；
- 5、世纪华城小区。
