# 昌邑市 2019-17 号地块土壤污染 状况调查报告

委托单位：昌邑市自然资源和规划局

编制单位：潍坊优特检测服务有限公司

二〇二〇年十一月

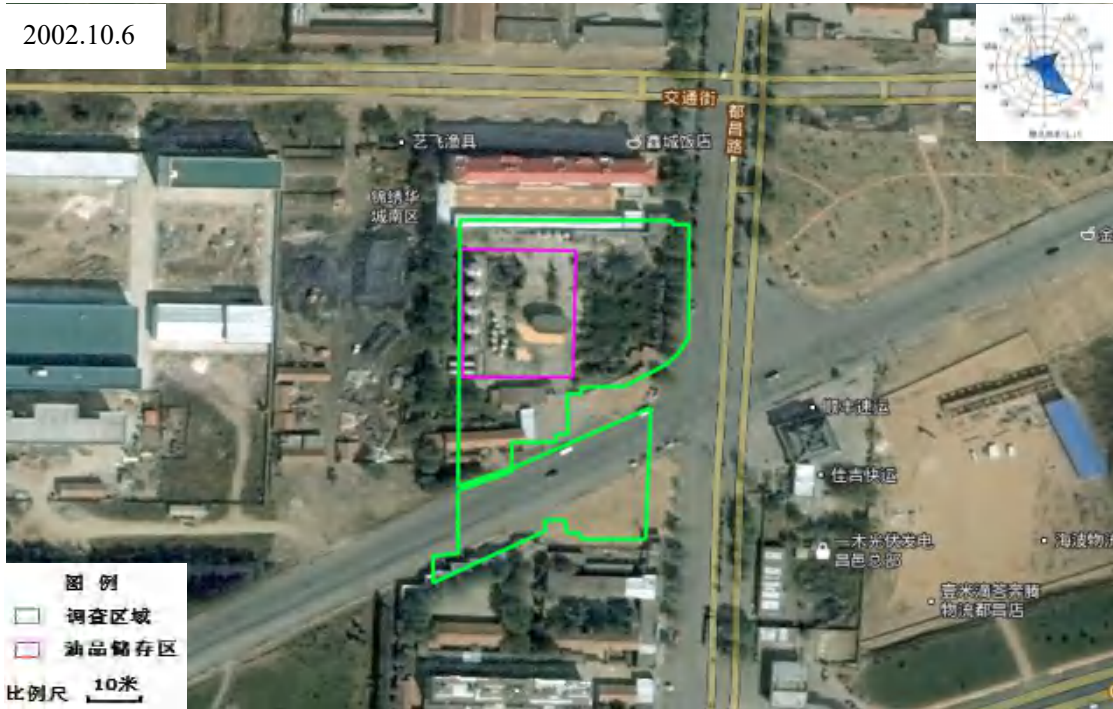
图 4.5-1 油品仓储区平面位置图

结合前期调查，地块内历史及现状地块主要以工业为主，地块内企业为原中国石化集团资产经营管理有限公司山东石油分公司，现已拆除。厂区土壤已经开挖，地块内油品仓储区平面图见图 4.5-1。

地块内企业为原中国石化集团资产经营管理有限公司山东石油分公司，主要进行油品的仓储及办公，无其他生产活动。

油品储存过程中油品泄漏和挥发可能污染地块内土壤，可能对土壤造成污染的因子主要为挥发性有机物和石油烃（C<sub>10</sub>-C<sub>40</sub>）。

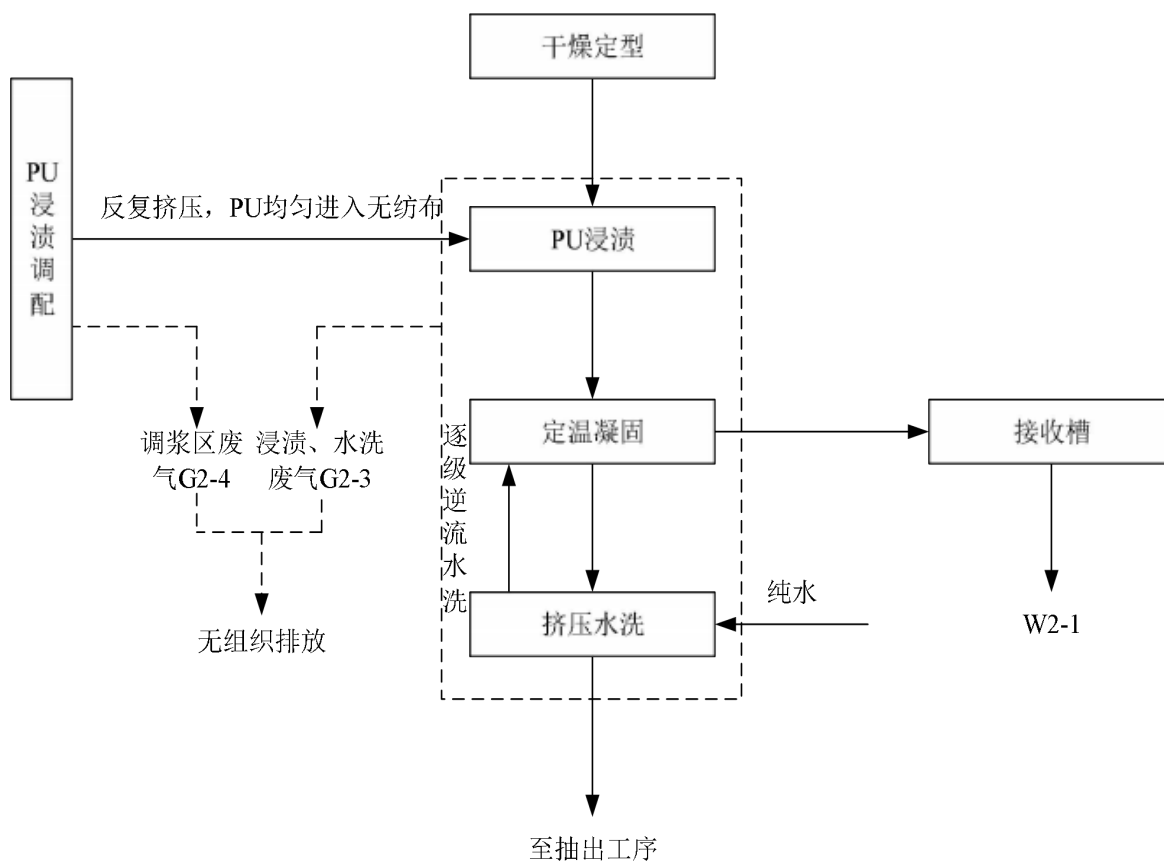
图 4.5-5 前加工工段工艺流程及产污环节图

将前工段生产的无纺布送入干燥定型机，在一定温度下收缩定型，经出口辊热压平整后进入 PU 浸渍机，在压轧辊的反复挤压下，将 PU 浸渍液均匀浸入无纺布，PU 浸渍液由调配系统定量供给浸渍机。浸渍 PU 后的无纺布马上进入定温凝固槽内进行凝固，然后进入轧水槽，在压轧辊的反复挤压下，将基布内的残留的助剂逐步洗涤。为控制凝固槽中的温度为恒定值，且把助剂清洗干净，从洗涤槽的最后段出口定量向槽内注入纯水，并逐槽向前段溢流至凝固槽。而从凝固槽前段定量将一定浓度的水溶液送入液体接受槽，进行过滤再利用。水洗后的基布经导布辊直接送入抽出工段进一步加工。

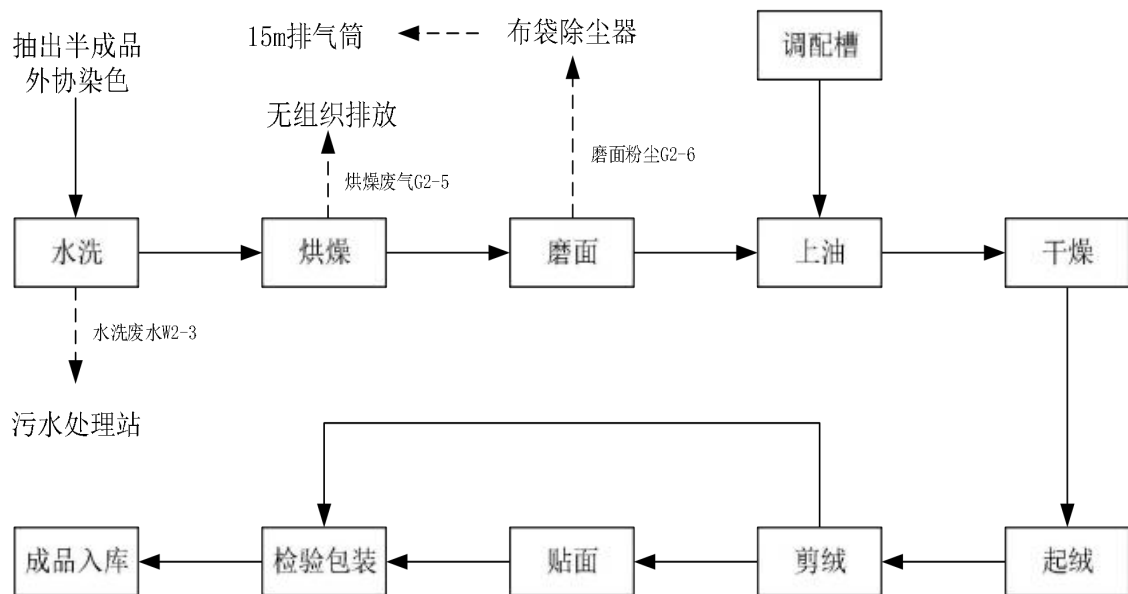
图 4.5-7 后加工工段工艺流程及产污环节图

由后处理工段送来的基布，先经片皮机片成一定厚度要求的服装革坯布，再经磨面机对上、下坯布表面进行粗磨加工后，进入上油机和干燥机柔软处理，上油液由调配槽供给，干燥后的坯布送到揉皮机进行揉皮。然后由磨面机进行表面起绒。在经剪绒机剪绒后，送检验工序进行检验包装。

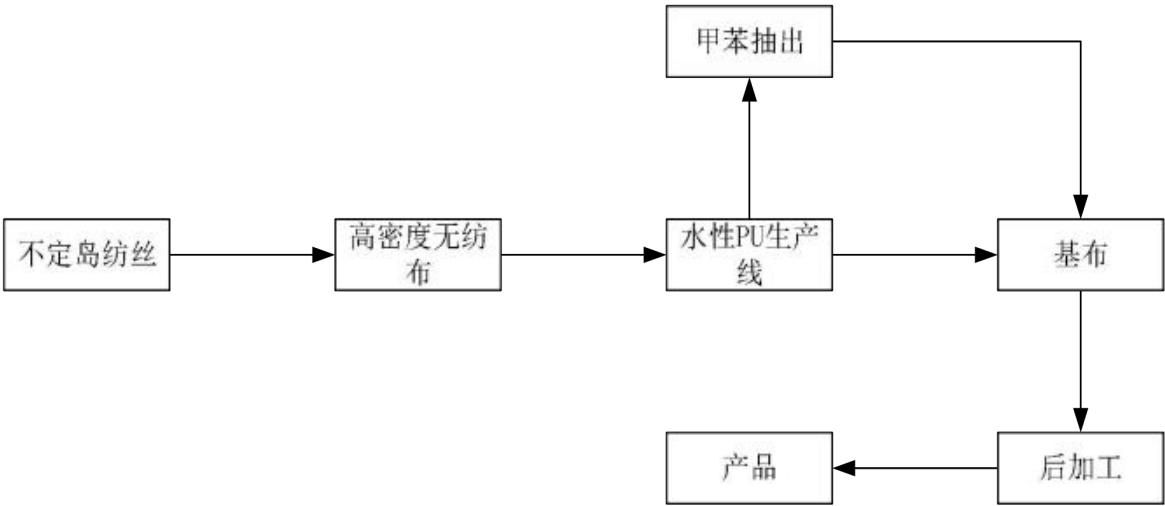
图 4.5-8 （一期）工艺流程及产污环节简图

海岛纤维纺丝制成高密度无纺布（原料加工工段），然后经树脂浸渍、凝固、水洗（前加工工段），甲苯抽出（抽出工段），基布后处理（后处理工段），人工革整饰（后加工工段），最后检验包装入库。

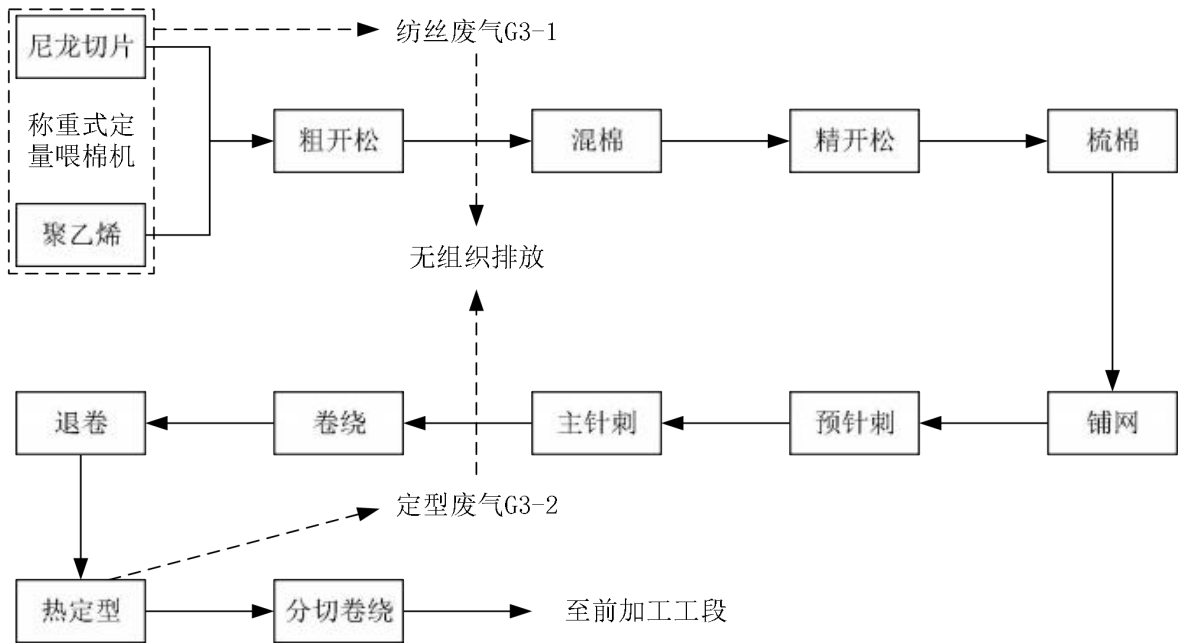
图 4.5-9 （一期）原料加工工段工艺流程及产污环节图

高密度无纺布工序：将纤维经二台称重式定量供棉机按设定重量均匀供料，进入粗开松机使纤维松散开，然后送入混棉机均匀混合，再进入精开松机二次开松后均匀喂入梳理机进行梳理；成单网后由折叠铺网机按规定层数铺成多层叠网。铺好后进入预针刺机加工，针刺机上的刺针具有特制的横沟，以夹注纤维，刺针经过多次往复运动后，使得其中一部分纤维沿着厚度方向与基体编结在一起，其内部结构变得更加紧密。预针刺

完成后，进入主针刺机，主针刺机共五台，分别为上刺、下刺、上下同时刺三种针刺方式。纤维网依次针刺完后被加工成布。最后又成卷装置按规定幅宽切边后成卷，进入下道工序。

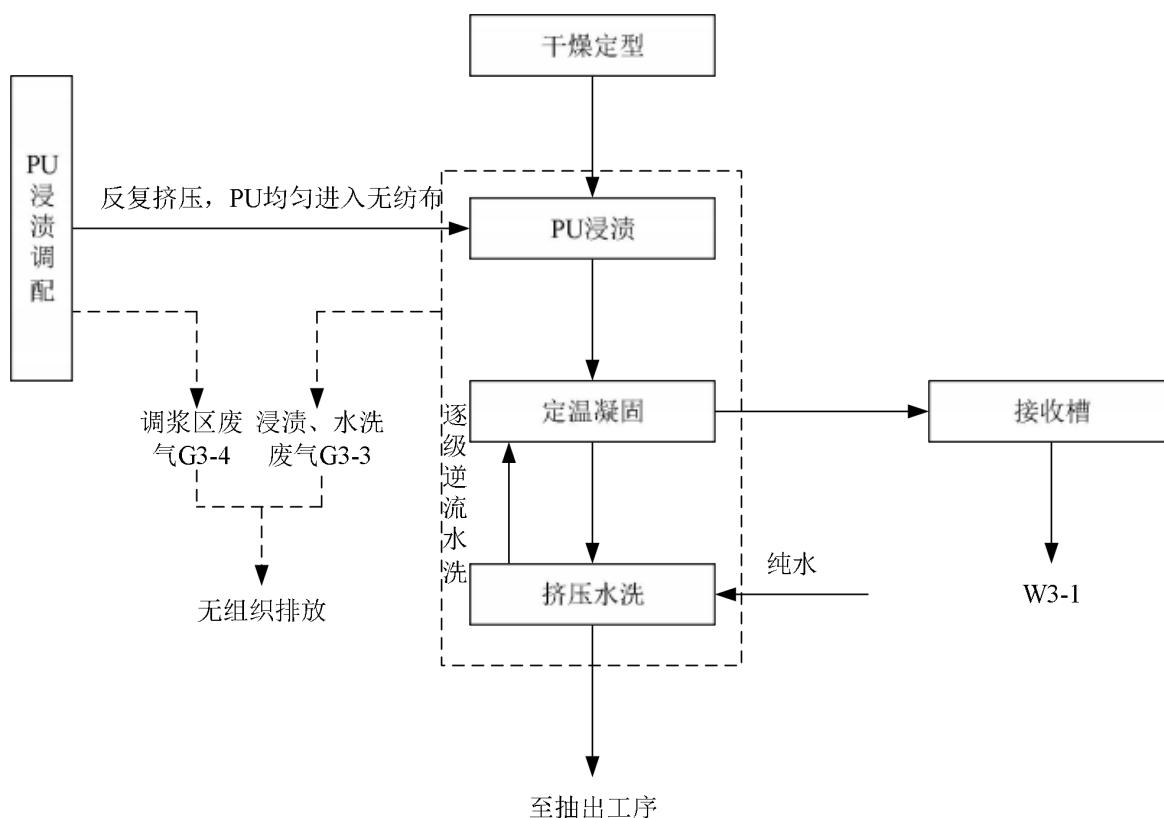
图 4.5-10 （一期）前加工工段工艺流程及产污环节

将前工段生产的无纺布送入干燥定型机，在一定温度下收缩定型，经出口辊热压平整后进入 PU 浸渍机，在压轧辊的反复挤压下，将 PU 浸渍液均匀浸入无纺布，PU 浸渍液由调配系统定量供给浸渍机。浸渍 PU 后的无纺布马上进入定温凝固槽内进行凝固，然后进入轧水槽，在压轧辊的反复挤压下，将基布内的残留的助剂逐步洗涤。为控制凝固槽中的温度为恒定值，且把助剂清洗干净，从洗涤槽的最后段出口定量向槽内注入纯水，并逐槽向前段溢流至凝固槽。而从凝固槽前段定量将一定浓度的水溶液送入液体接受槽，进行过滤再利用。水洗后的基布经导布辊直接送入抽出工段进一步加工。

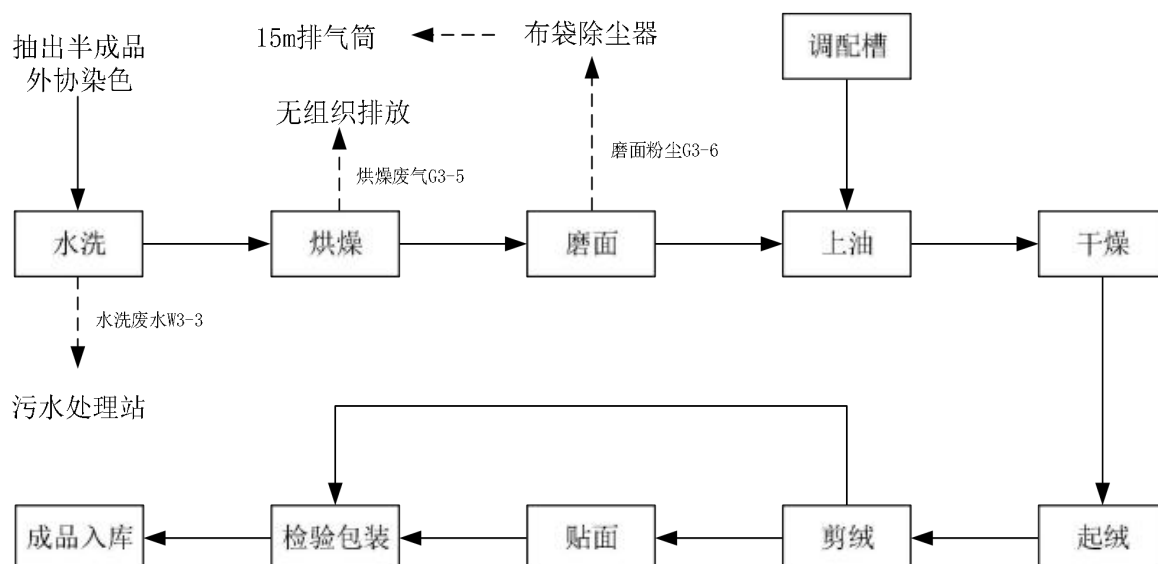
图 4.5-12 (一期) 后加工工段工艺流程及产污环节图

由后处理工段送来的基布，先经片皮机片成一定厚度要求的服装革坯布，再经磨面机对上、下坯布表面进行粗磨加工后，进入上油机和干燥机柔软处理，上油液由调配槽供给，干燥后的坯布送到揉皮机进行揉皮。然后由磨面机进行表面起绒。在经剪绒机剪绒后，送检验工序进行检验包装。

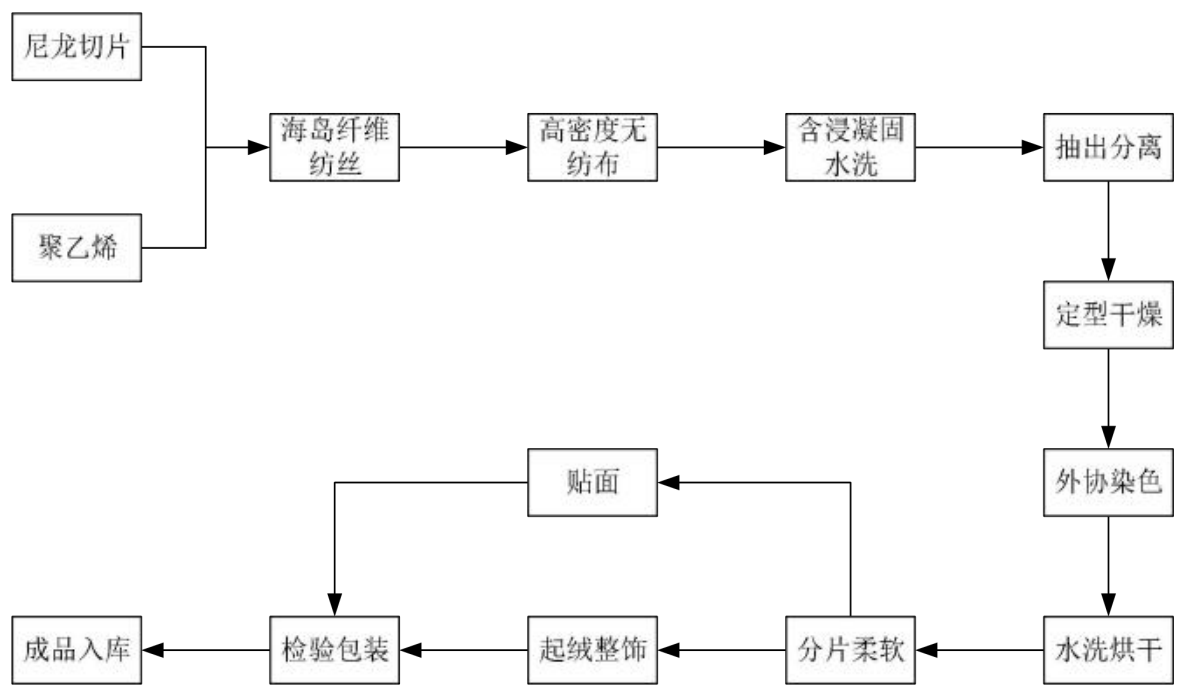
图 4.5-13 湿法工艺基本流程图

湿法工艺主要由海岛纤维纺丝制成高密度无纺布（原料加工工段），然后经树脂浸渍、凝固、水洗（前加工工段），甲苯抽出（抽出工段），基布后处理（后处理工段），人工革整饰（后加工工段），最后检验包装入库。在生产同时回收甲苯和 DMF 循环再利用。

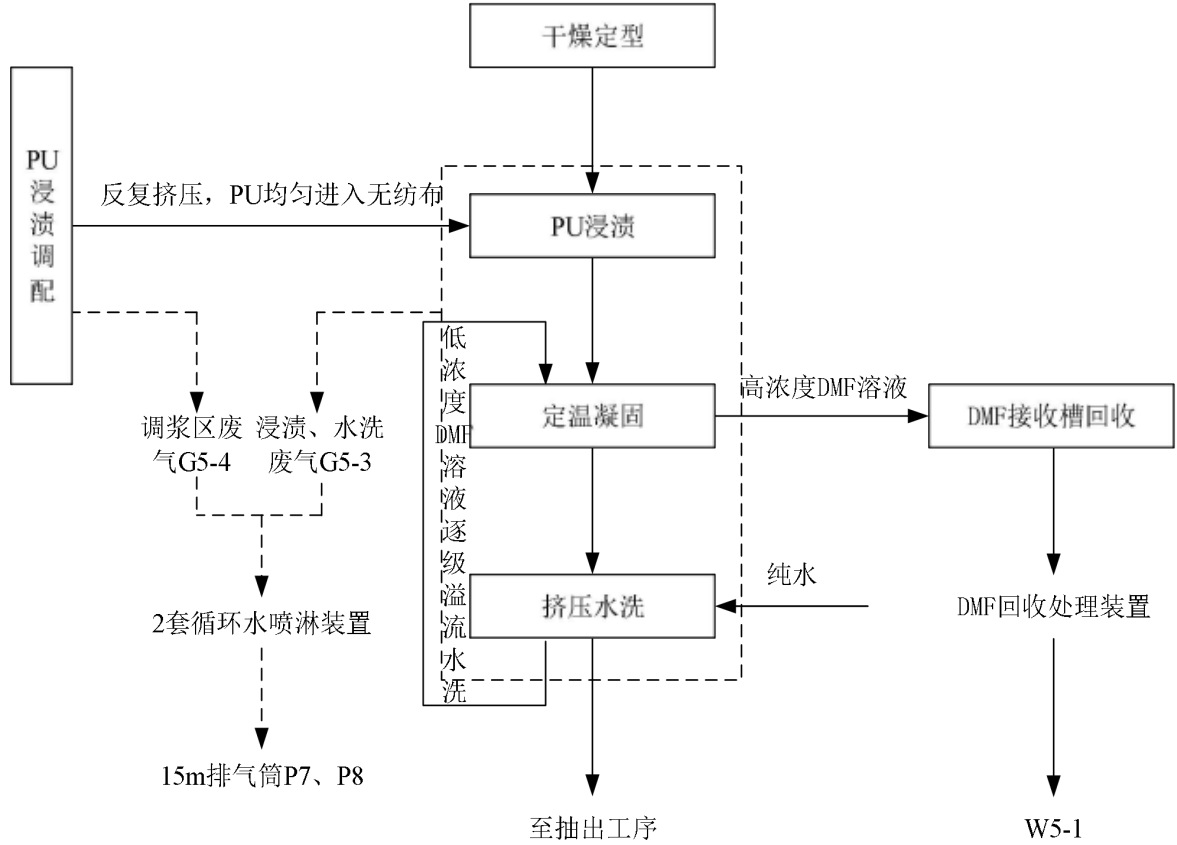
图 4.5-15 前加工工段工艺流程及产污环节图

将前一工段生产的无纺布送入干燥定型机，在一定温度下收缩定型，经出口辊热压平整后进入 PU 浸渍机，在压轧辊的反复挤压下，将 PU 浸渍液均匀浸入无纺布，PU 浸渍液由调配系统定量供给浸渍机（PU 浸渍液中 PU 聚氨酯浓度 18-25%，DMF 浓度约为 75-82%，不同品种的产品，DMF 浓度存在差异。PU 浸渍液调配的基本过程为：向调浆罐中加入购买的 PU 聚氨酯浆料、助剂，用 DMF 回收装置回收的 DMF 涮洗浆料筒并倒入调浆罐，加入 DMF 回收装置回收的 DMF 来调整 PU 浸渍液的配比至指定浓度即可，浓度大小由产品品种决定。）。浸渍 PU 后的无纺布马上进入定温凝固槽内进行凝固，然后进入水洗槽，在压轧辊的反复挤压下，将基布内的残留的 DMF 逐步洗涤。为控制

凝固槽中的 DMF 浓度为恒定值，且把 DMF 清洗干净，从洗涤槽的最后段出口定量向槽内注入纯水，并逐槽向前段溢流至凝固槽。而从凝固槽前段将较高浓度的 DMF 水溶液定量送入 DMF 接受槽，进行回收利用；低浓度的 DMF 水溶液循环使用。水洗后的基布经导布辊直接送入抽出工段进一步加工。

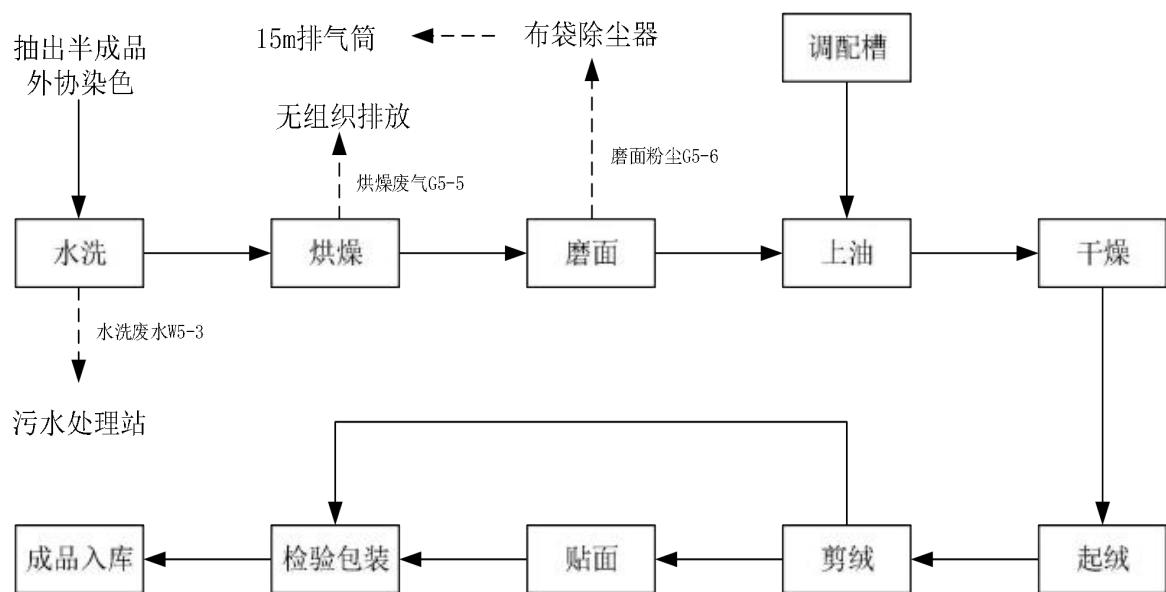
图 4.5-17 后加工工段工艺流程及产污环节图

由后处理工段送来的基布，先经片皮机片成一定厚度要求的服装革坯布，再经磨面机对上、下坯布表面进行粗磨加工后，进入上油机和干燥机柔软处理，上油液由调配槽供给，干燥后的坯布根据需要进行染色，染色外协，与凯泰纺织材料有限公司签订外协染色加工协议。然后送到揉皮机进行揉皮，由磨面机进行表面起绒。在经剪绒机剪绒后，送检验工序进行检验包装。

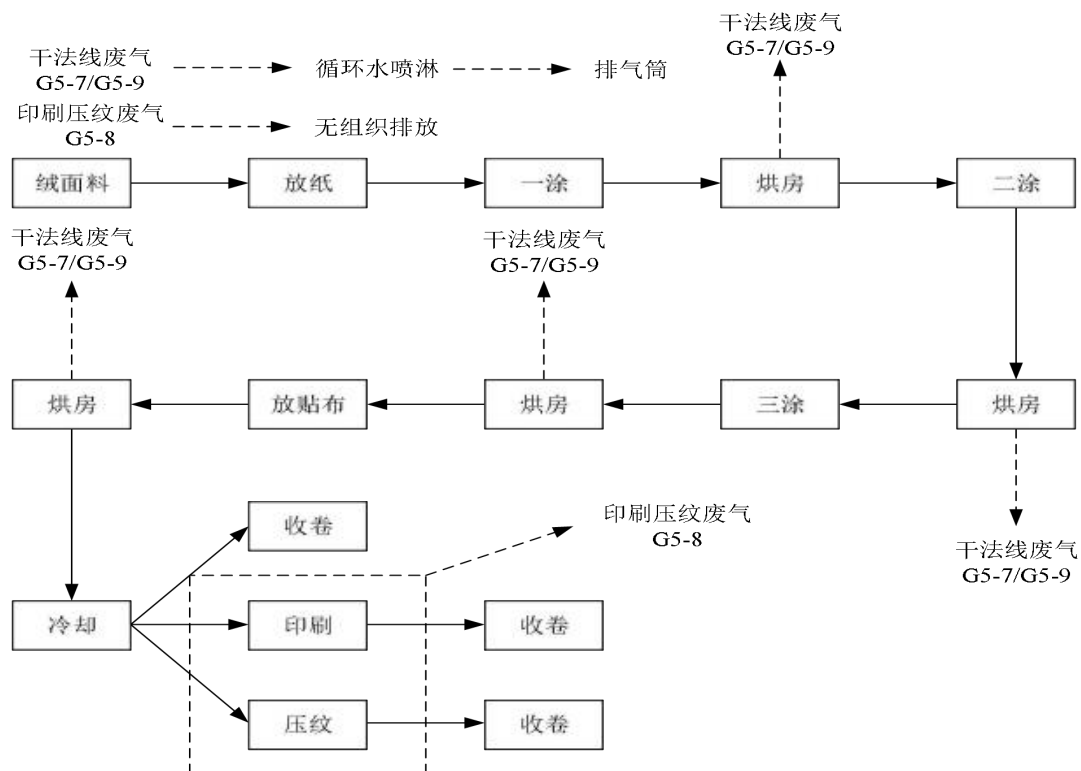
图 4.5-18 干法工艺基本流程图

干法工艺是将不同性能的面、底层配合液利用刮刀涂覆在离型纸上，面料经过干燥、冷却工艺后，再涂覆上粘合层底料，利用基布发送贴合装置将基材与底料复合，经过干燥、冷却后，利用剥离装置将成品人造革与离型纸分别成卷。

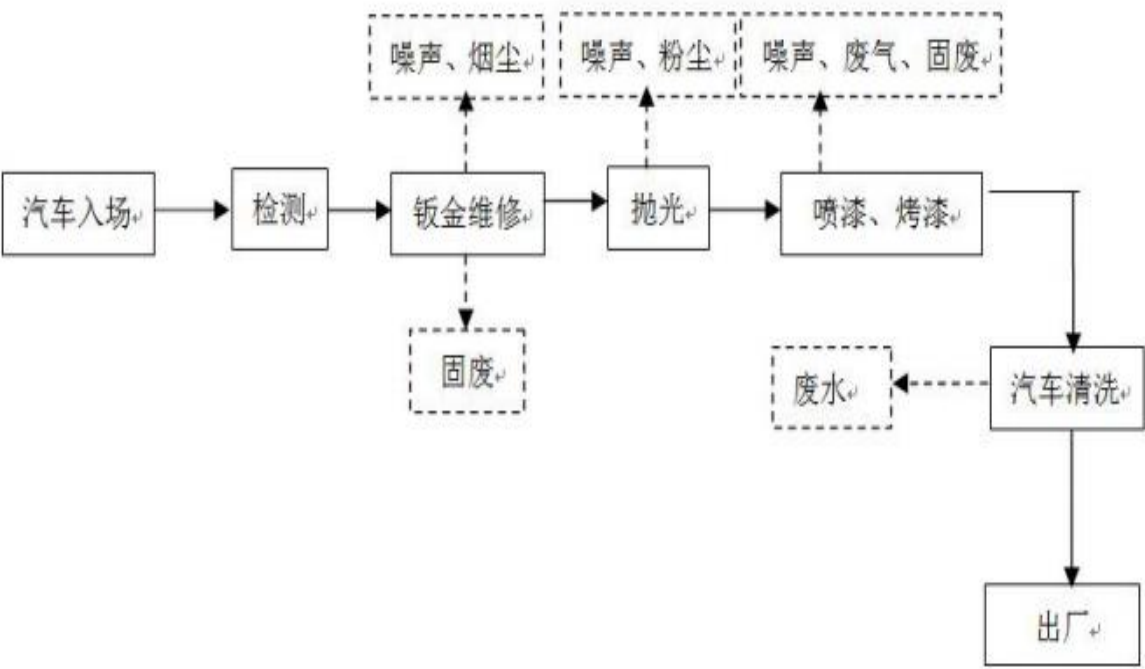
图 4.5-26 工艺流程图及产污环节

①检测：专业仪器检测汽车故障原因，专业人员检测故障部位。

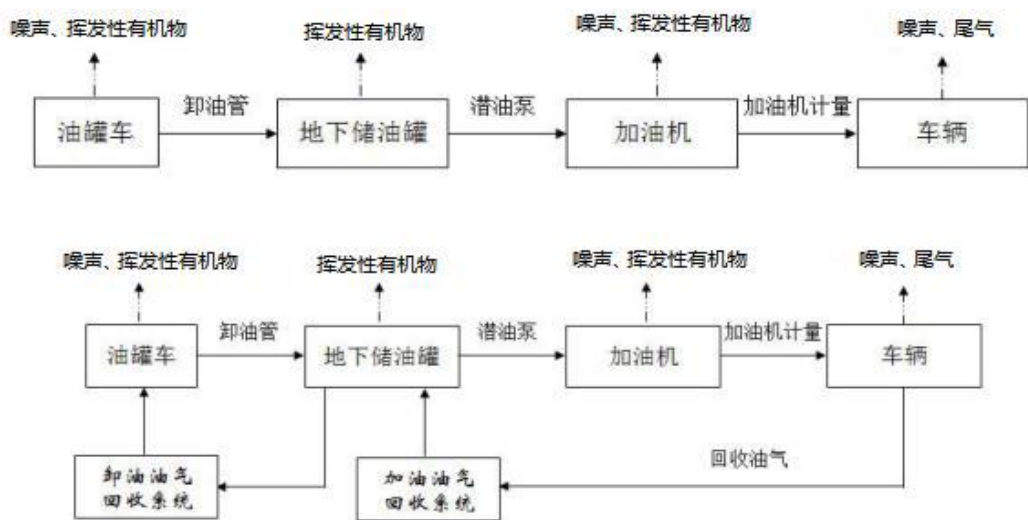
图 4.5-29 工艺流程图及产污环节

中国石化销售股份有限公司山东潍坊昌邑第二加油站主要从事汽油和柴油的销售。

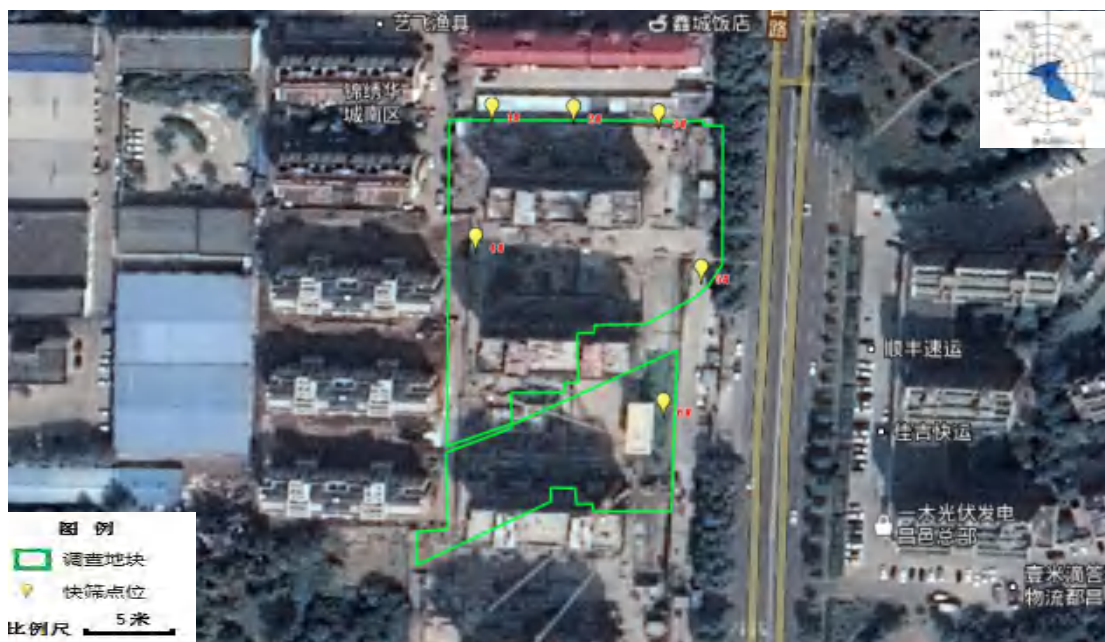
图 5.1-1 地块内土壤检测点位图（2020.9.20 Google 地图）

根据《建设用地土壤环境调查评估技术指南》（环保部公告 2017 年第 72 号）：“初步调查阶段，地块面积 $\leq 5000\text{m}^2$ ，土壤采样点位数不少于 3 个；地块面积 $> 5000\text{m}^2$ ，土壤采样点位数不少于 6 个，并可根据实际情况酌情增加。”因该地块可能存在潜在的污染影响，所以该地块土壤采样检测点位为 7 个。根据历史卫星影像及现场踏勘和历史情况地块内设置 6 个土壤检测点位（1#、2#、3#、4#、5#、6#），地块外设置 1 个对照点位该对照点设置在地块西南侧（距离地块大约 600m 树林中）未经外界扰动的裸露土壤处。

采样深度根据 HJ25.2-2019：“原则上应采集 0~0.5m 表层土壤样品，0.5m 以下下层土壤样品根据判断布点法采集，建议 0.5~6m 土壤采样间隔不超过 2m；不同性质土层至少采集一个土壤样品”。同一性质土层厚度较大或出现明显污染痕迹时，根据实际情况在该层位增加采样点。根据第一阶段地块环境调查结果和企业所提供的岩土工程勘察报告，第 1 层素填土、第 2 层粉土、第 3 层粉土和第 4 层粉质粘土。因粉质粘土对污染物的阻隔性较强，因此所有土壤检测点位采样深度暂定为 8m。采样过程中根据现场快筛数据判断是否继续加深采样。地块内土壤监测点位布设见图 5.1-1，图 5.1-2。

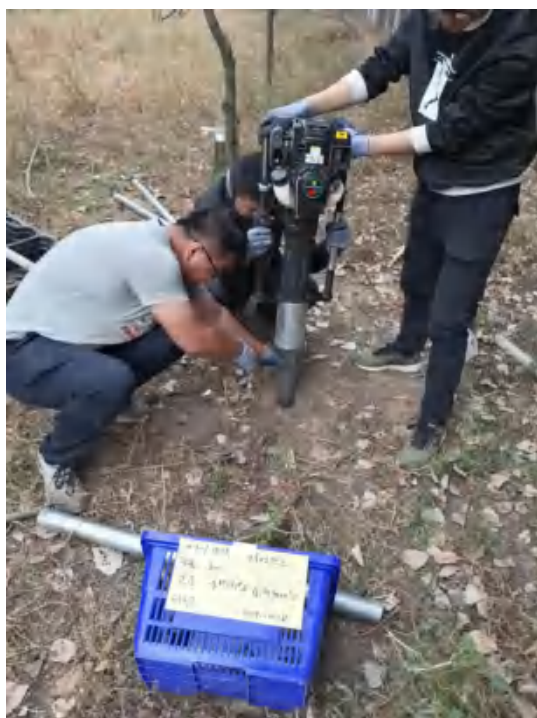
本次调查我单位于 2020 年 10 月 9 日开始土孔钻探工作，该地块内部分点位存在混凝土硬化层和块石碎砖填层，采样前已用专门工具进行破碎。具体操作为，根据采样点的预设位置及现场的实际可操作条件等，在现场合适的位置架设钻机进行钻孔采样。本次调查我单位采用 KH505 型手持式土壤取样钻机以锤击钻进方式干法钻孔，钻孔直径为 55mm。

0#对照点土壤采样钻进

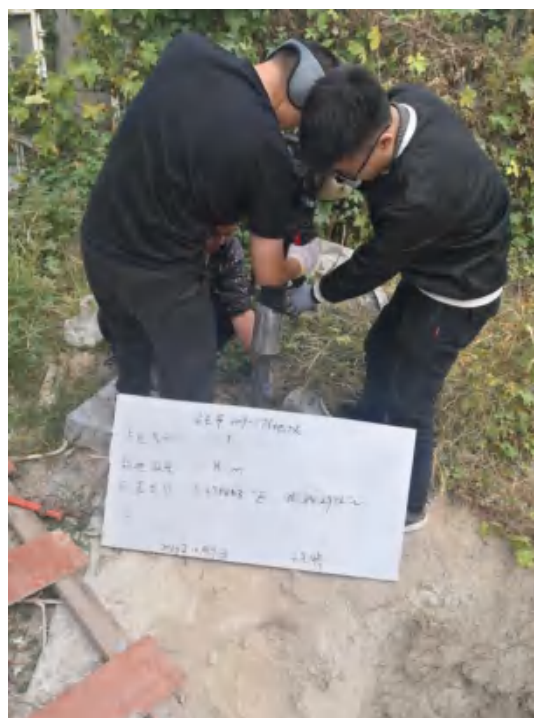
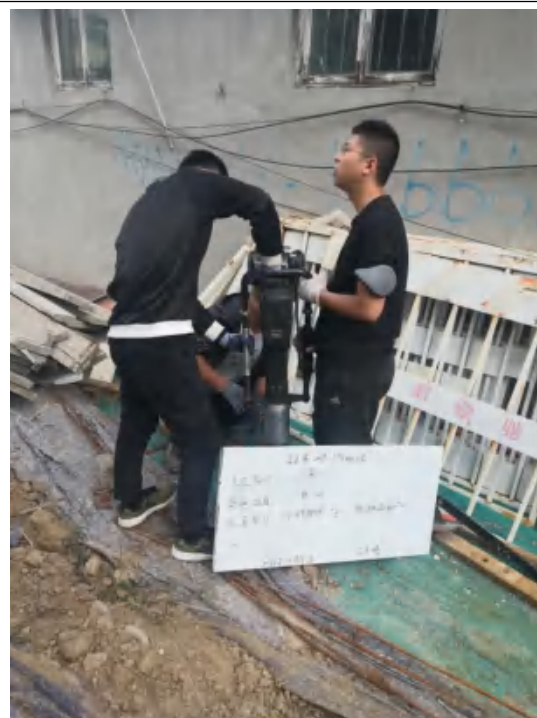
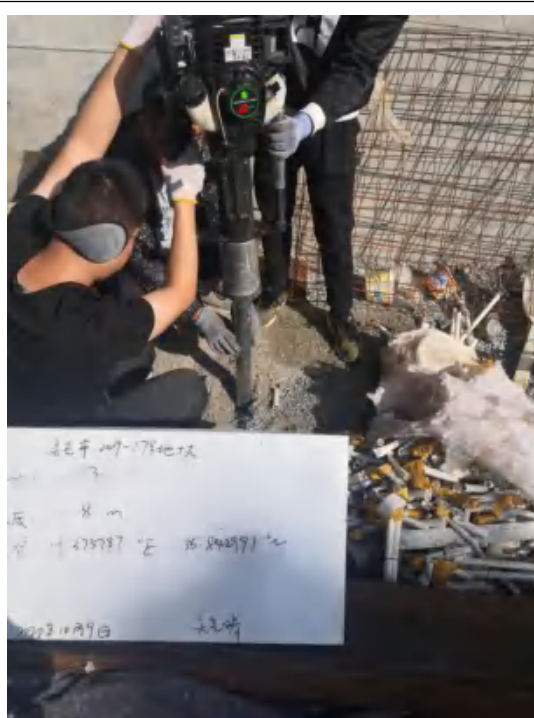
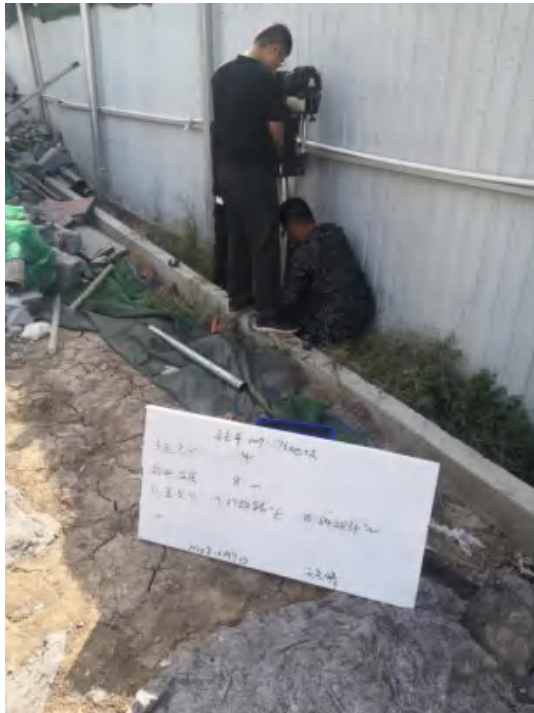
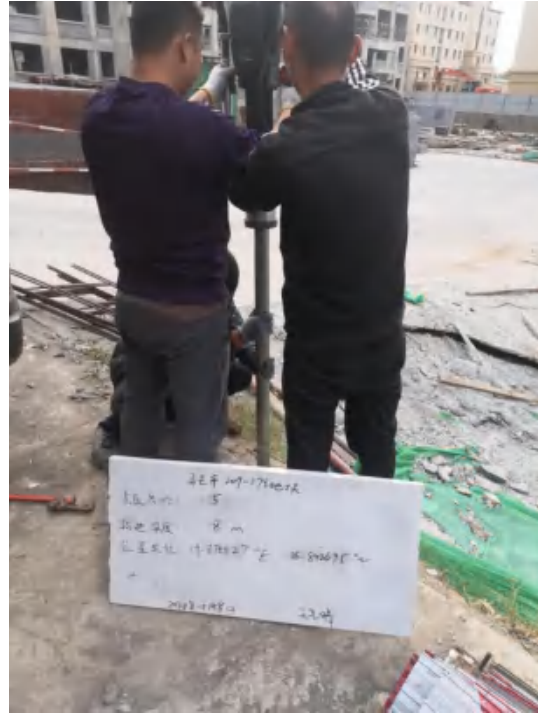
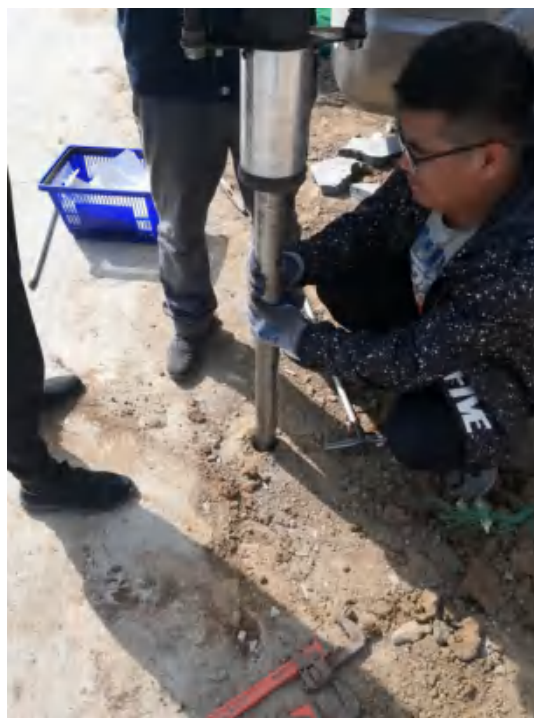
图 5.2-1 现场采样照片

1#土壤采样钻进

2#土壤采样钻进

3#土壤采样钻进

4#土壤采样钻进

5#土壤采样钻进

6#土壤采样钻进

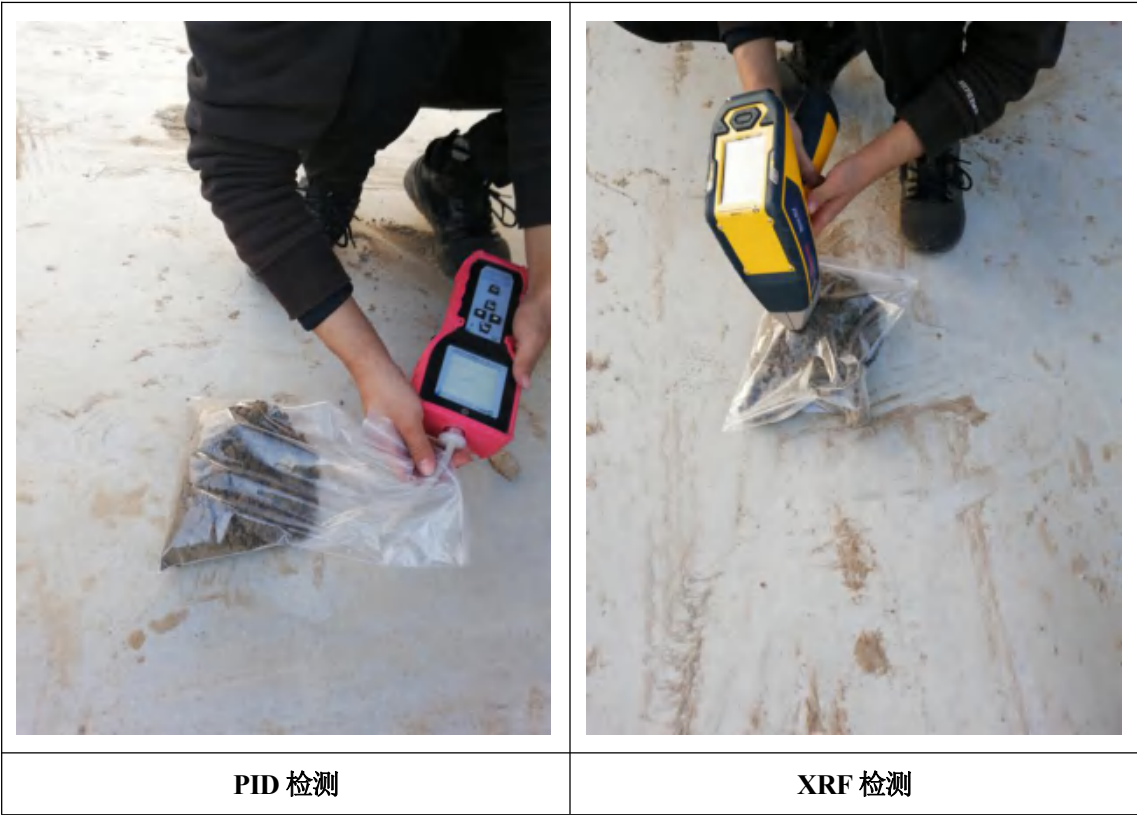
图 5.2-2 现场快速检测

现场快速检测土壤中 VOCs 时，用采样铲在 VOCs 取样相同位置采集土壤置于聚乙烯自封袋中，自封袋中土壤样品体积占 1/2~2/3 自封袋体积。取样后，自封袋置于背光处，避免阳光直射取样后在 30min 内完成快速检测。检测时，将土样尽量揉碎，放置 10min 后摇晃或振荡自封袋约 30s，静置 2min 后将 PID 探头放入自封袋顶空 1/2 处，紧闭自封袋，记录最高读数。现场快速检测照片见图 5.2-2。

本地块内土壤样品 PID 读数均为 0.000，故场地内存在挥发性有机污染物的

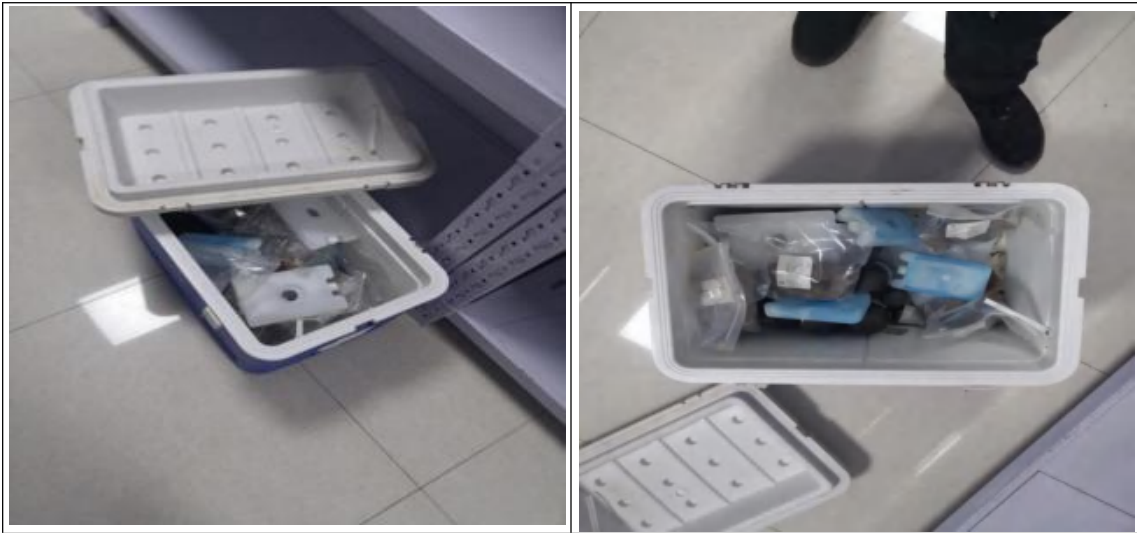
图 5.2-3 样品的保存

现场样品采集后，即日由专人将样品从现场送往实验室。到达实验室后，送样者和接样者双方同时清点样品，即将样品逐件与样品登记表、样品标签和采样记录单进行核对，并在样品交接单上签字确认，样品交接单由双方各存一份备查。核对无误后，将样品分类、整理和包装后放于冷藏柜中。样品运输过程中均采用保温箱保存，保温箱内放置足量冰冻蓝冰，以保证样品对低温的要求，且严防样品的损失、混淆和沾污。样品保存方式见表 5.2-4，样品保存见图 5.2-3。

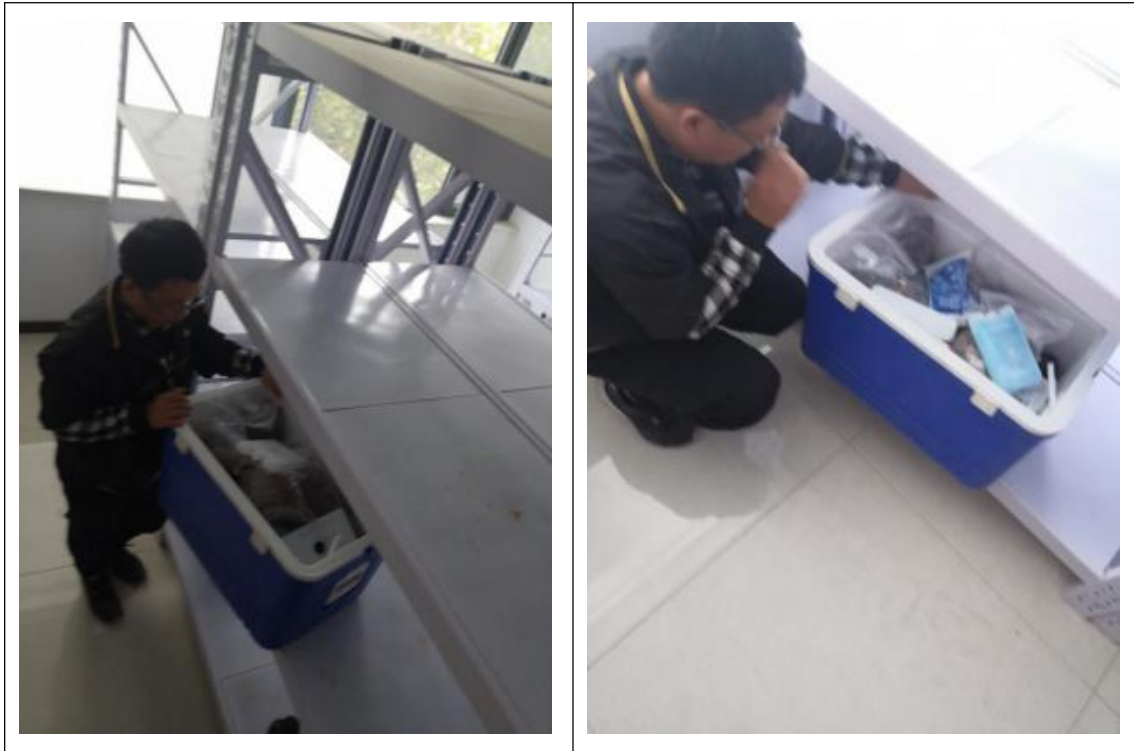
图 5.2-4 样品的交接

现场样品采集后，即日由专人将样品从现场送往实验室。到达实验室后，送样者和接样者双方同时清点样品，即将样品逐件与样品登记表、样品标签和采样记录单进行核对，并在样品交接单上签字确认，样品交接单由双方各存一份备查。核对无误后，将样品分类、整理和包装后放于冷藏柜中。样品运输过程中均采用保温箱保存，保温箱内放置足量冰冻蓝冰，以保证样品对低温的要求，且严防样品的损失、混淆和沾污。样品交接见图 5.2-4。样品流转表见附件 12。
