# 昌邑市 2019-17 号地块土壤污染 状况调查报告

委托单位：昌邑市自然资源和规划局

编制单位：潍坊优特检测服务有限公司

二〇二〇年十一月

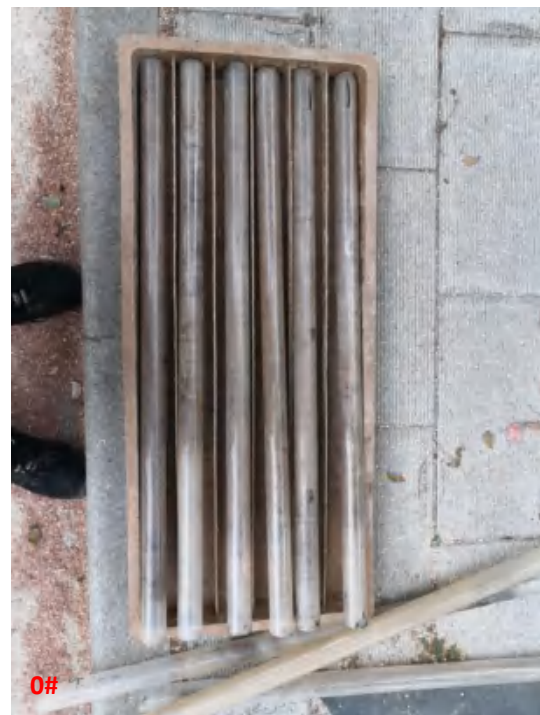
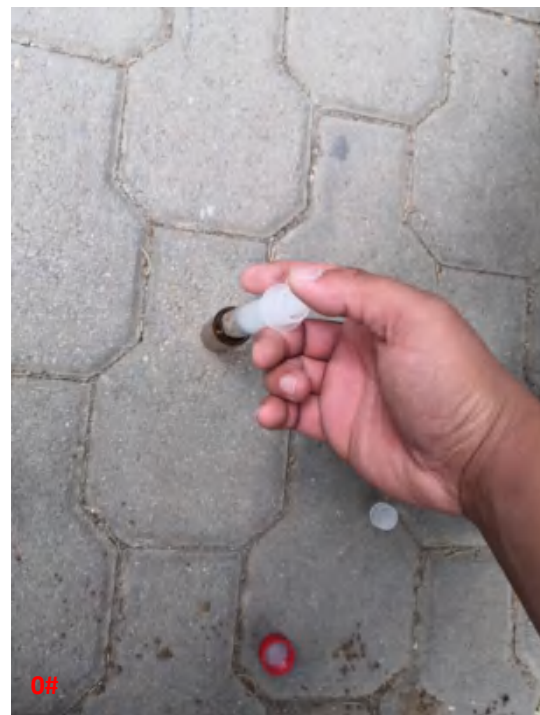
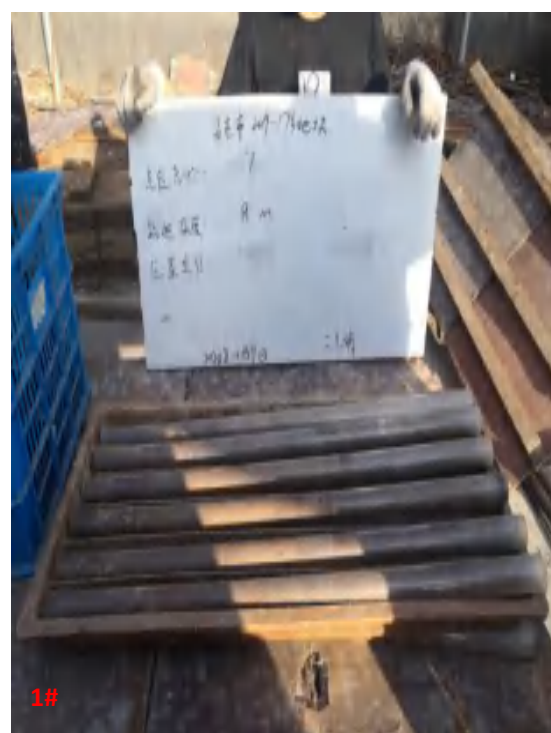
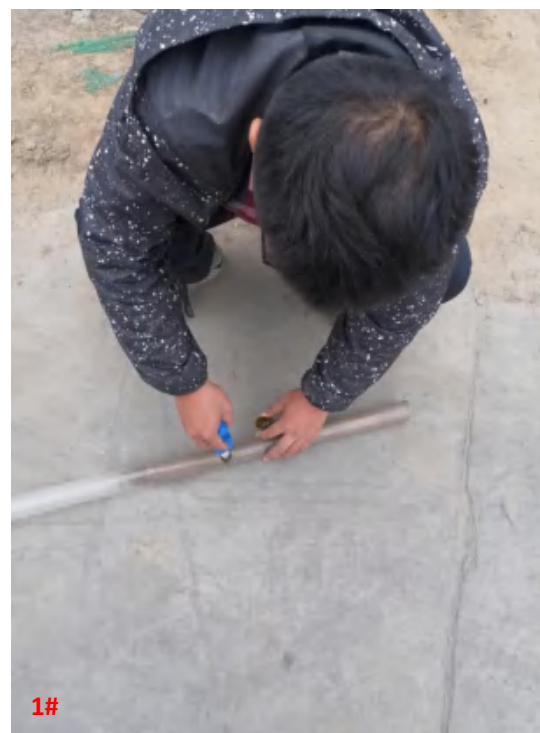
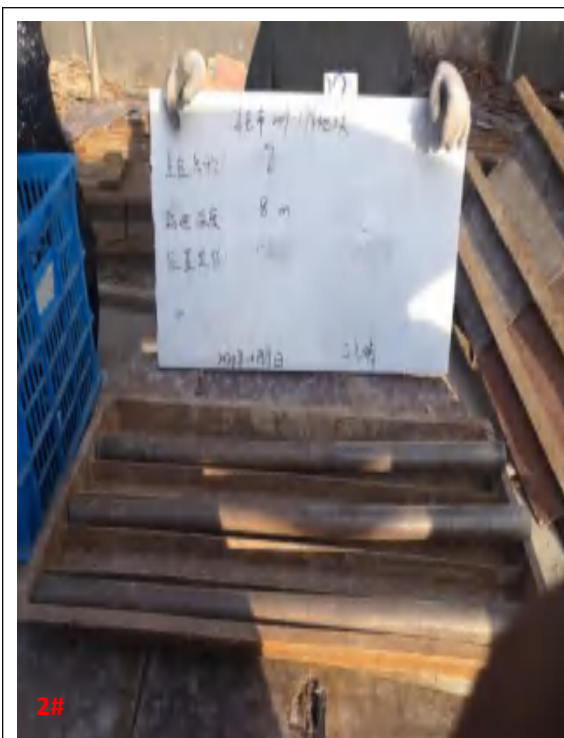
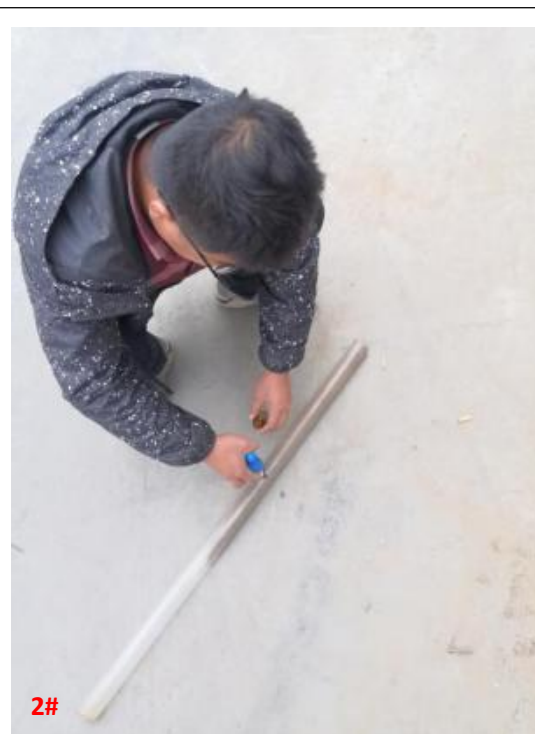
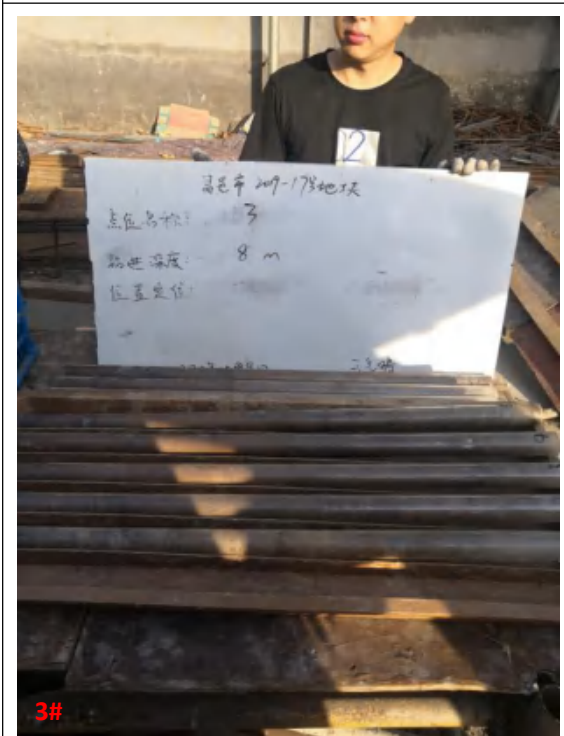
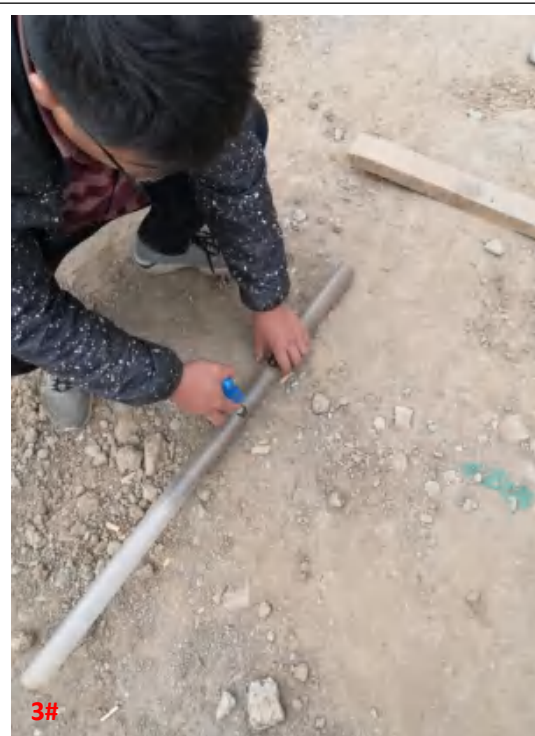
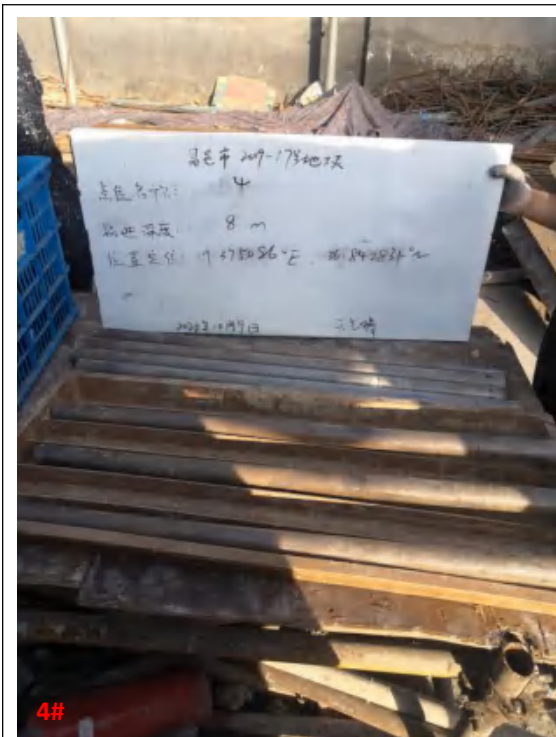
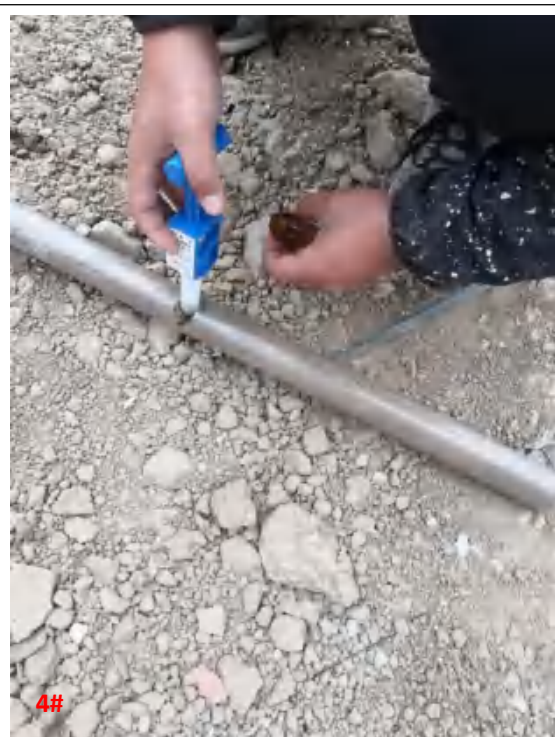
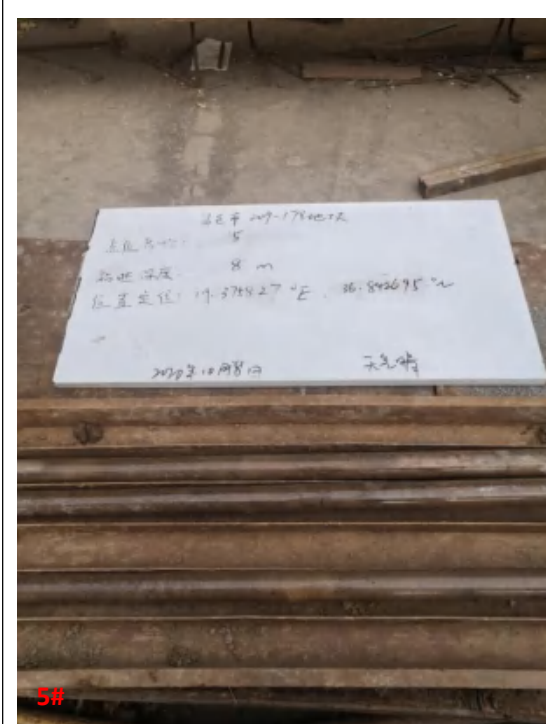
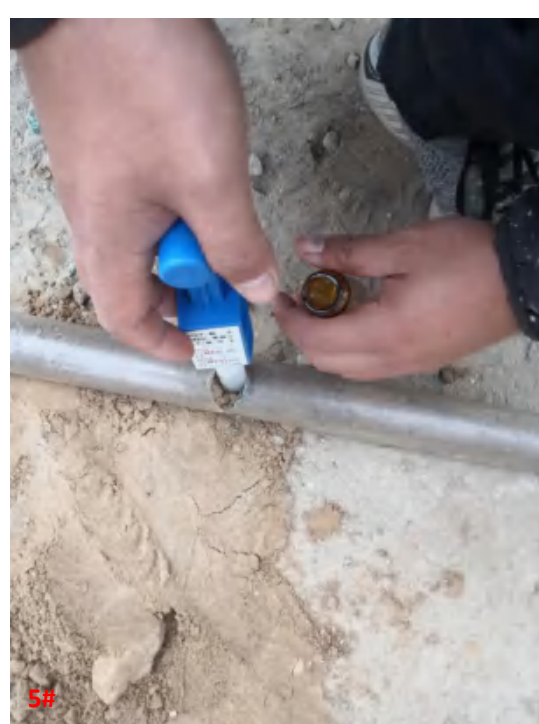
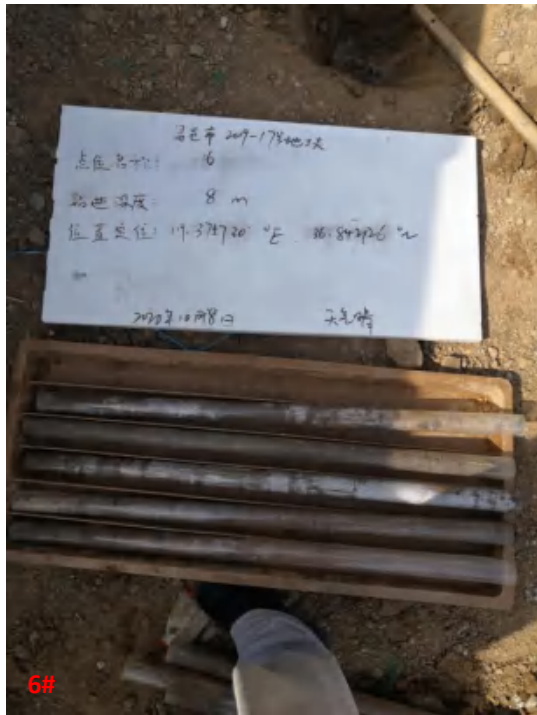
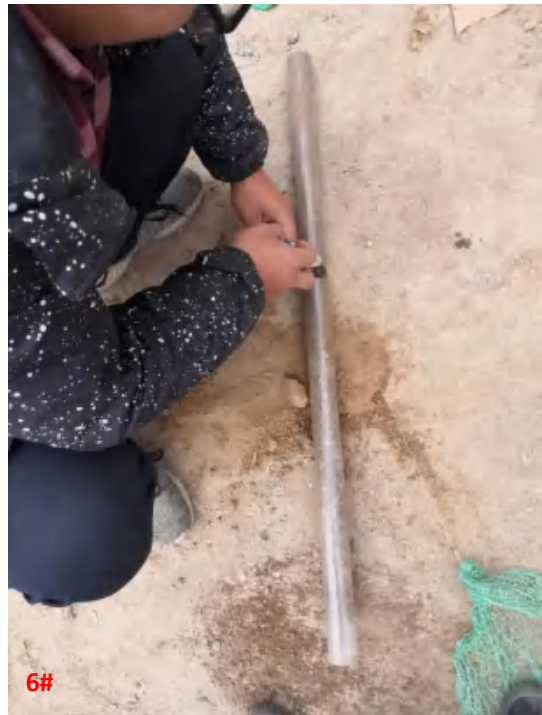
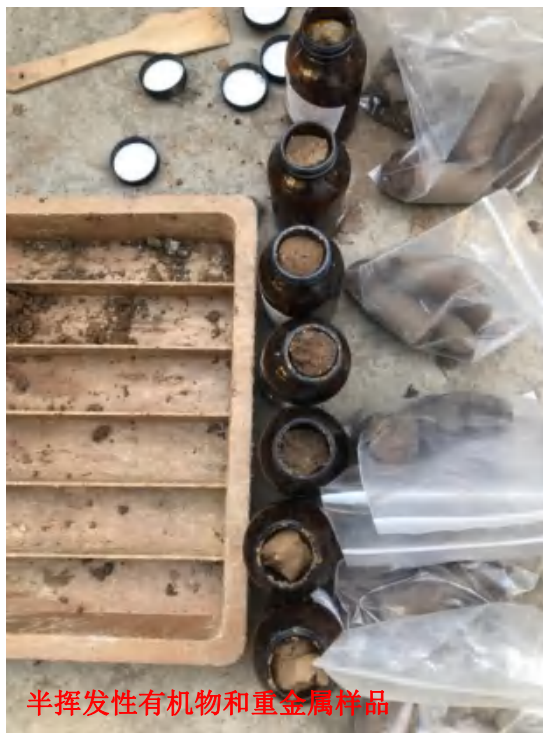
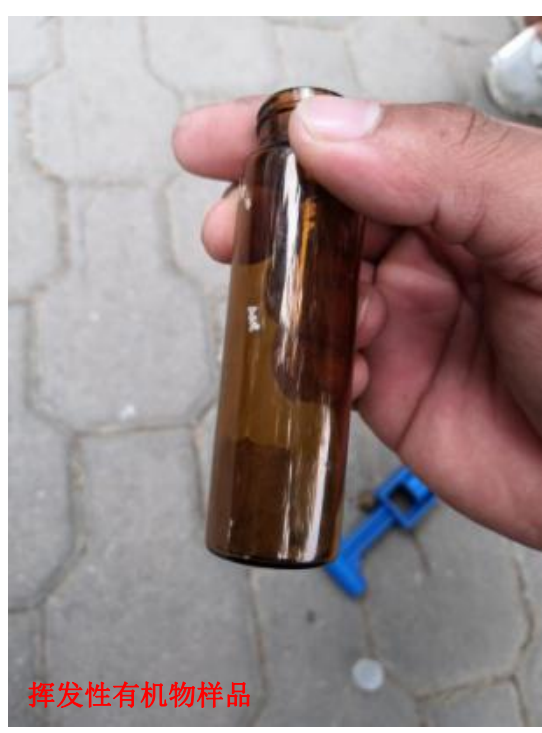
附件 13：现场柱状样及采样照片

半挥发性有机物和重金属样品

挥发性有机物样品

采样过程中我单位人员剔除石块等杂质，保持采样瓶口螺纹清洁以防止密封不严。土壤采样完成后，样品瓶须立即放入现场带有冷冻蓝冰的样品箱内进行临时保存。部分点位柱状图见表 5.2-1 和表 5.2-2.其余见附件 11。现场采样照片见图 5.2-1。

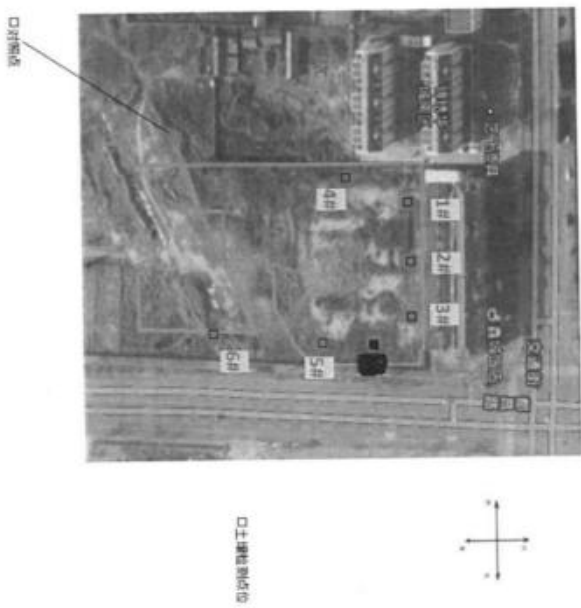
| <p>土壤检测点</p> | |
